溪洛渡水电站水土保持监测简报

金沙江溪洛渡水电站
水土保持监测简报

2018 年第 3 期 (18-NO.3)

长江流域水土保持监测中心站

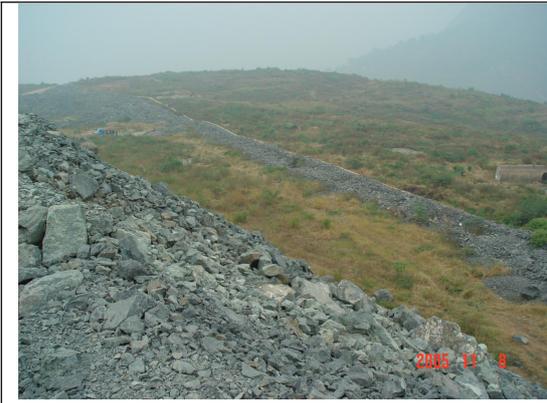
<p>杨家沟渣场挡墙偏低（2005年）</p>	<p>癞子沟渣场（I区）挡墙偏低（2005年）</p>

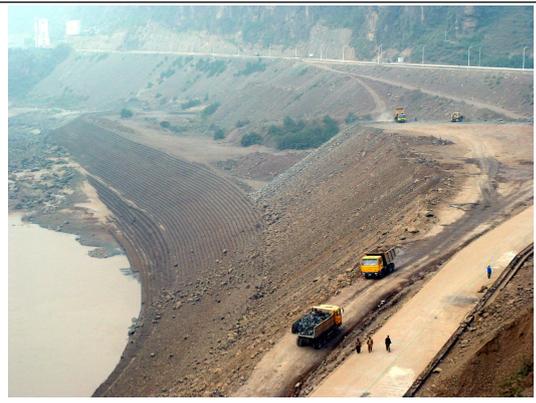
塘房坪渣场挡墙遭人为破坏（2005年）

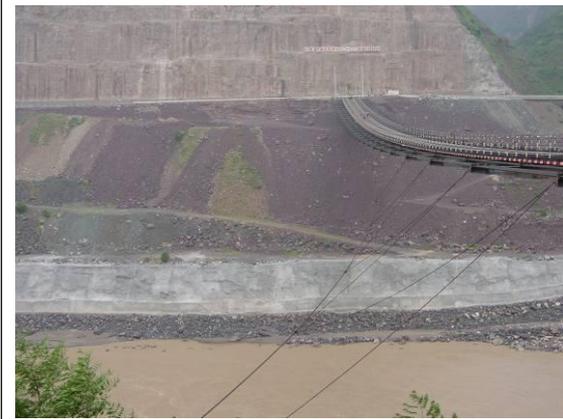
豆沙溪沟渣场挡墙偏低（2005年）

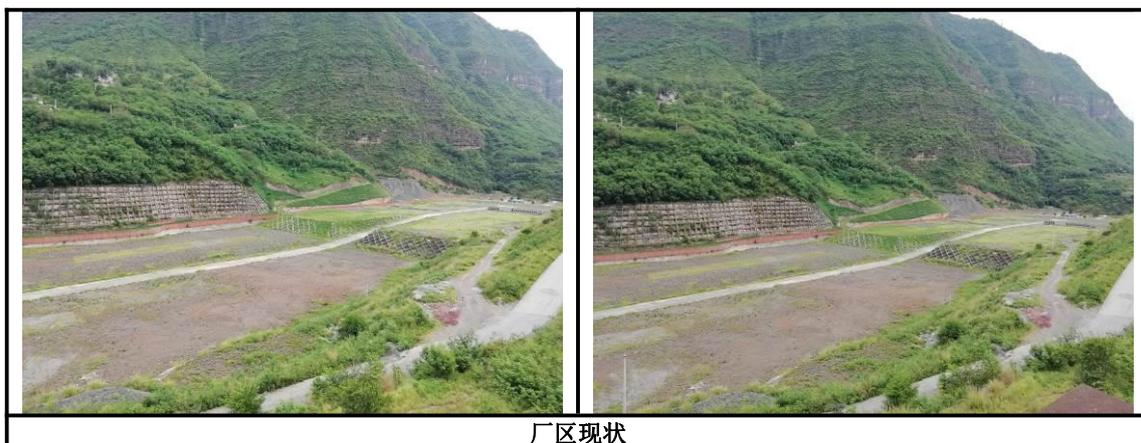
图 3-1 溪洛渡沟八局场地拆除后现状效果

渣场后方的垃圾填埋场变化不大，周边修建了围墙和部分挡墙，拦渣效果较

好。溪洛渡沟渣场及后方垃圾填埋场现状情况见图 3-1。

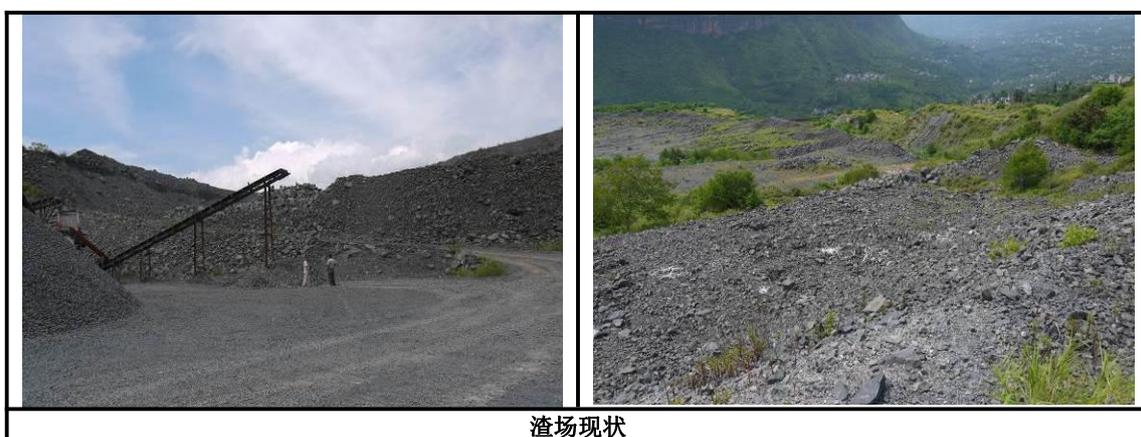
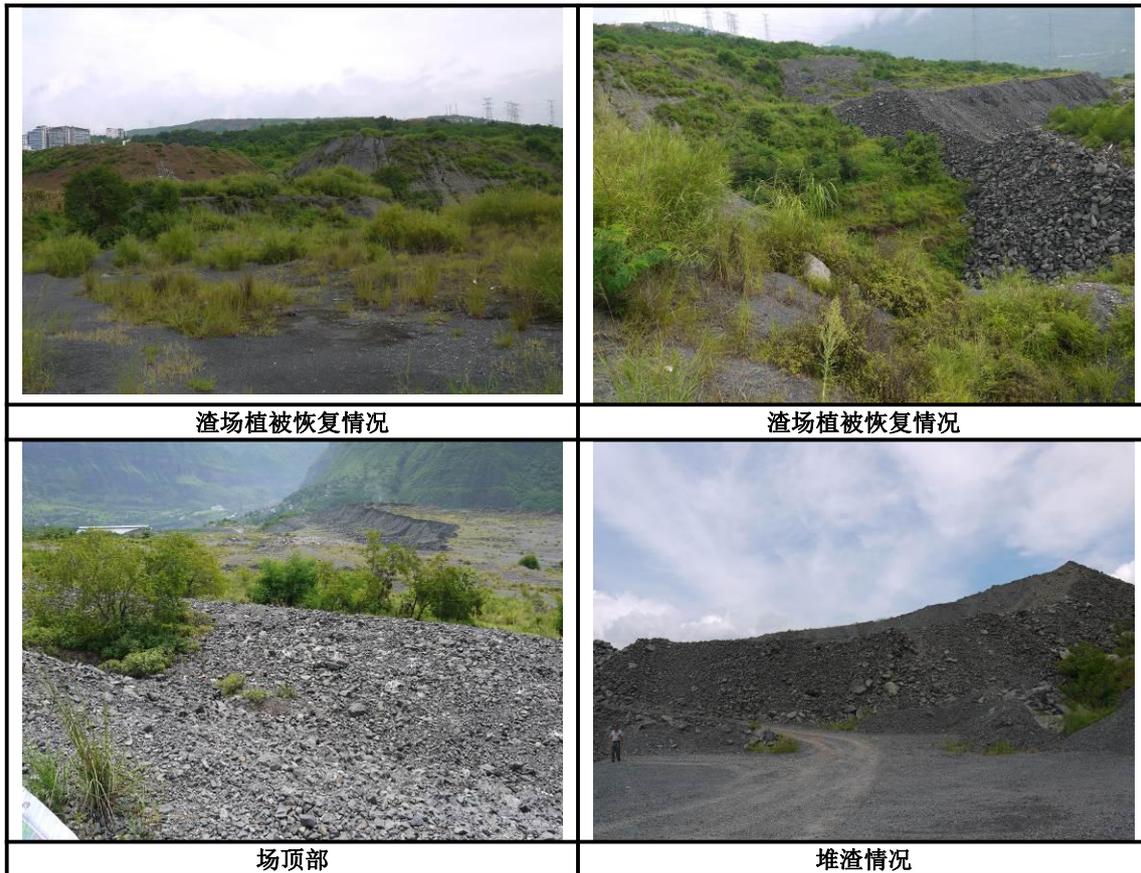
图 3-2 塘房坪弃渣场现状

塘房坪渣场与塘房坪骨料加工系统相连，弃渣方式为自下而上分层弃渣，主渣场分三平台堆放，目前塘房坪渣场仍在进行有用料破碎回用，本区变化不大。挡墙已建成，因堆渣量未达到设计值，弃渣离挡墙距离较远，弃渣均在拦挡范围内。

根据本次监测情况，扰动土地面积和水土流失面积基本无变化，分别为 27.80hm² 和 13.30hm²，实际堆渣量 532.63 万 m³。渣场顶部平整，渣料多为碎石，透水性比较好。但是部分边坡缺少防护，易造成较为严重的水土流失，建议修筑拦渣挡墙进行防护，以保证渣体稳定。塘房坪渣场部分块石回用作为石料进行加工。渣场外侧已修筑了水土保持排水措施，定期查看排水沟是否通畅。塘房坪弃渣场现状情况详见图 3-2。

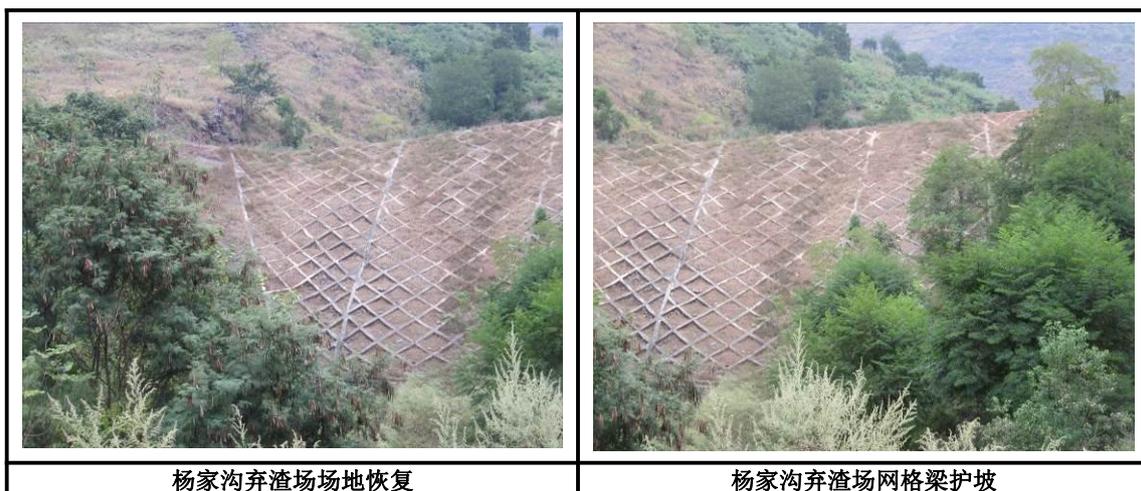
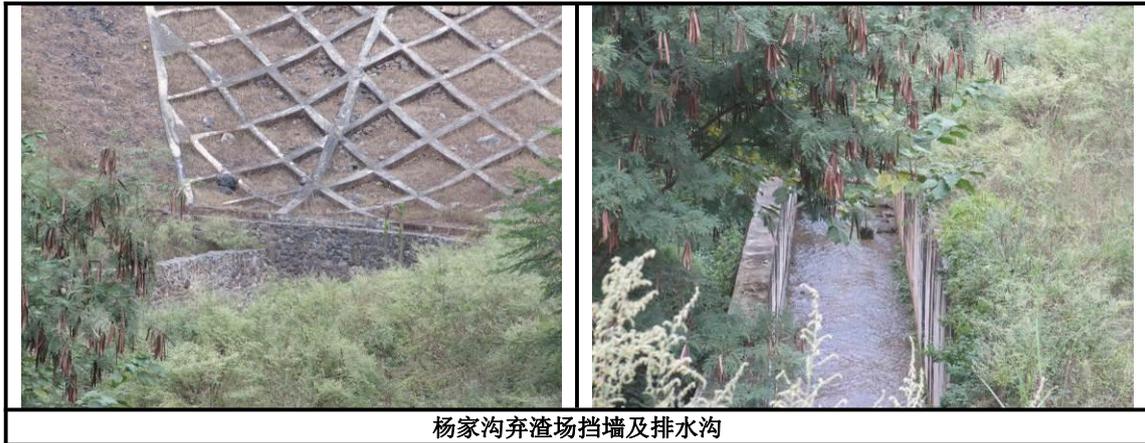
图 3-3 杨家沟弃渣场现状

杨家沟渣场位于坝址下游左岸的杨家沟缓坡，弃渣场坡脚修建浆砌石挡墙、截排水沟，弃渣场顶面和坡面平整、覆土、恢复植被。

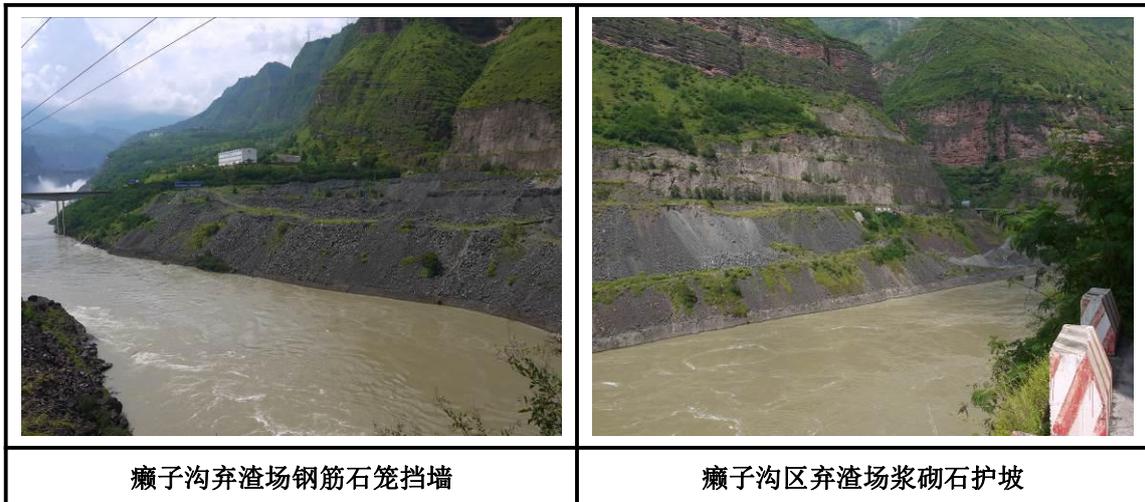
图 3-4 癞子沟弃渣场现状

癞子沟弃渣场位于坝址下游左岸，堆渣主要以石质为主，正在对弃渣回采利用。弃渣场外边坡坡脚修建浆砌石挡墙，因弃渣场正在回采利用弃渣，暂未实施平整和采取植物措施的条件。

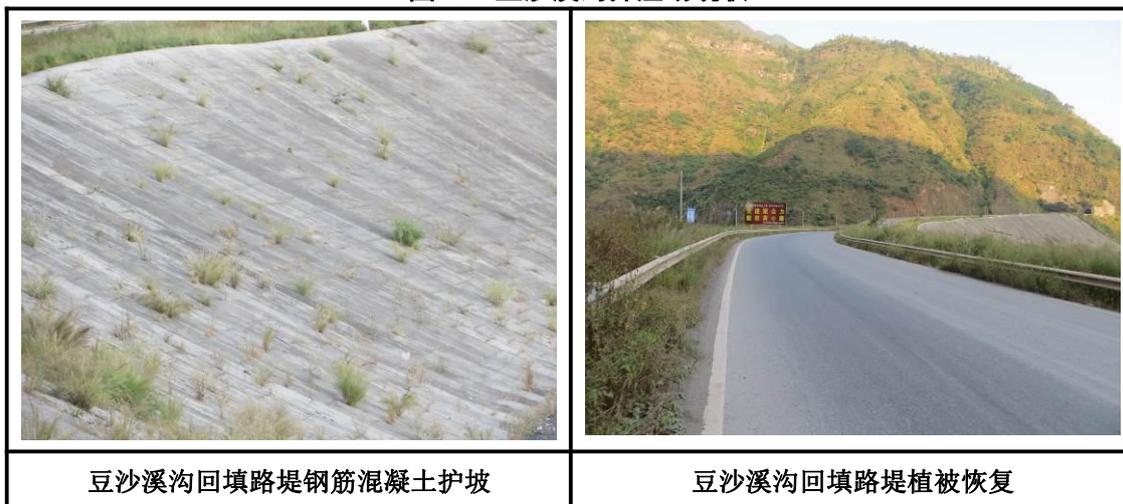
图 3-5 豆沙溪沟弃渣场现状

豆沙溪弃渣场位于坝址上游左岸的豆沙溪沟，渣体分 7 级堆放，弃渣场顶面部分已修建成道路，路面硬化，其余区域整治覆土、绿化或作为施工临时场地，内外边坡采取平整、刷坡，采取网格护坡、浆砌石护坡、混凝土护坡等，弃渣场顶面修建截排水沟。

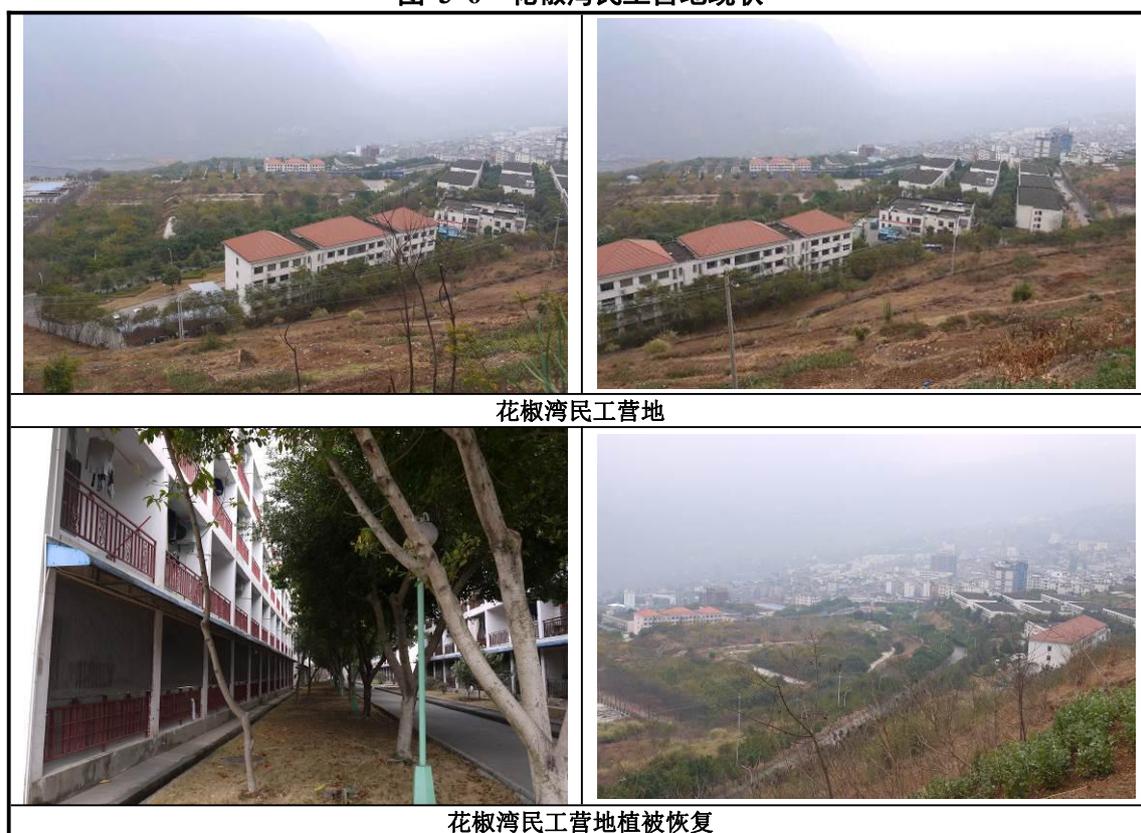
图 3-6 花椒湾民工营地现状

该区本次监测变化不大，区内边坡已采取灌草结合的植物措施，场地道路硬化，并设置有完整的排水措施。本区域该主要作为民工营地和临时堆场，场地平整，大部分区域已经进行了场地硬化，并设置有完整的污水和雨水汇集与排水暗涵，侵蚀强度低。区域边坡已经采取了乔灌草结合的植物措施进行绿化，植被覆盖率较高，具有很好的水土保持效果。根据本次监测，目前水土流失面积为 0.01hm²，花椒湾民工营地现状情况见图 3-6。

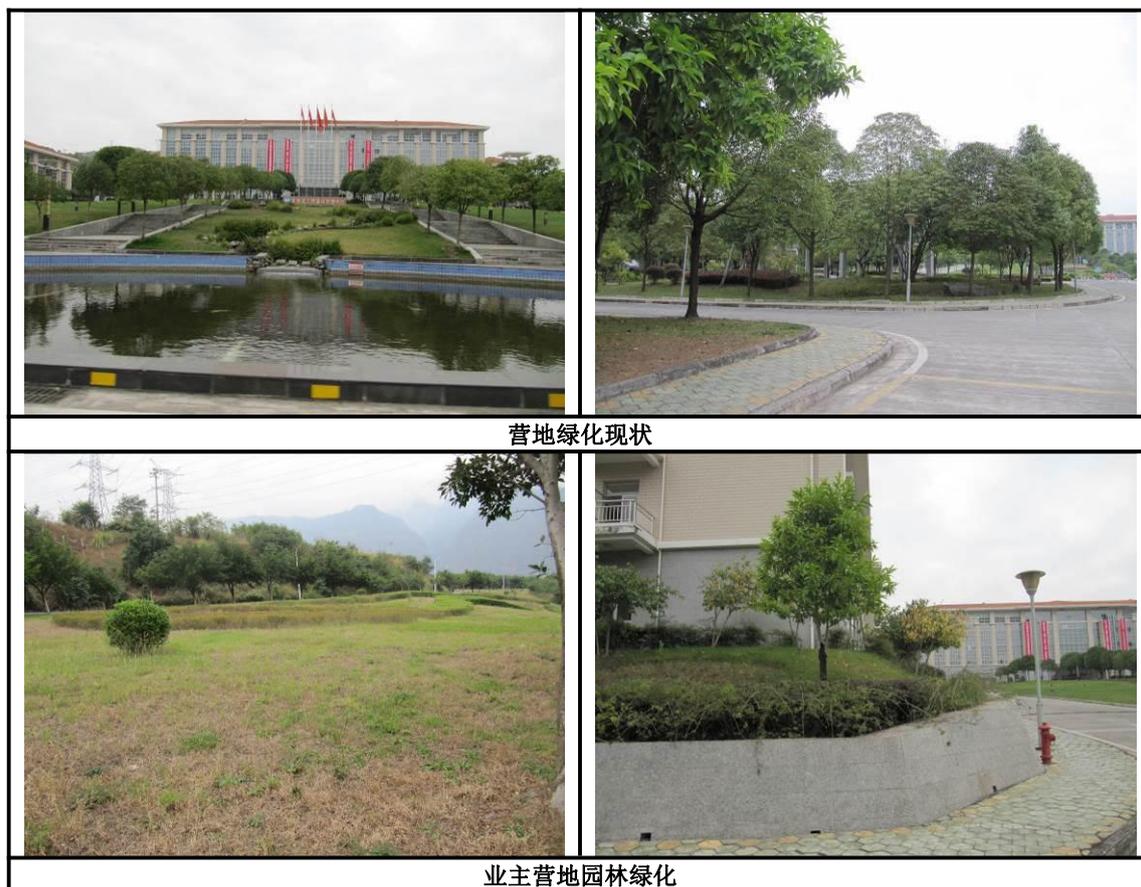
图 3-7 业主营地现状

业主营地建成并运行多年，工程建设管理中心两侧分别为接待中心和三峡实业金沙江分公司，区内硬化面积大并采用园林式绿化，水土保持工程措施和植物措施分别投入运行，运行情况较好。根据本次监测情况，业主营地排水措施基本完善，植物措施长势良好。本次监测现状情况见图 3-7。

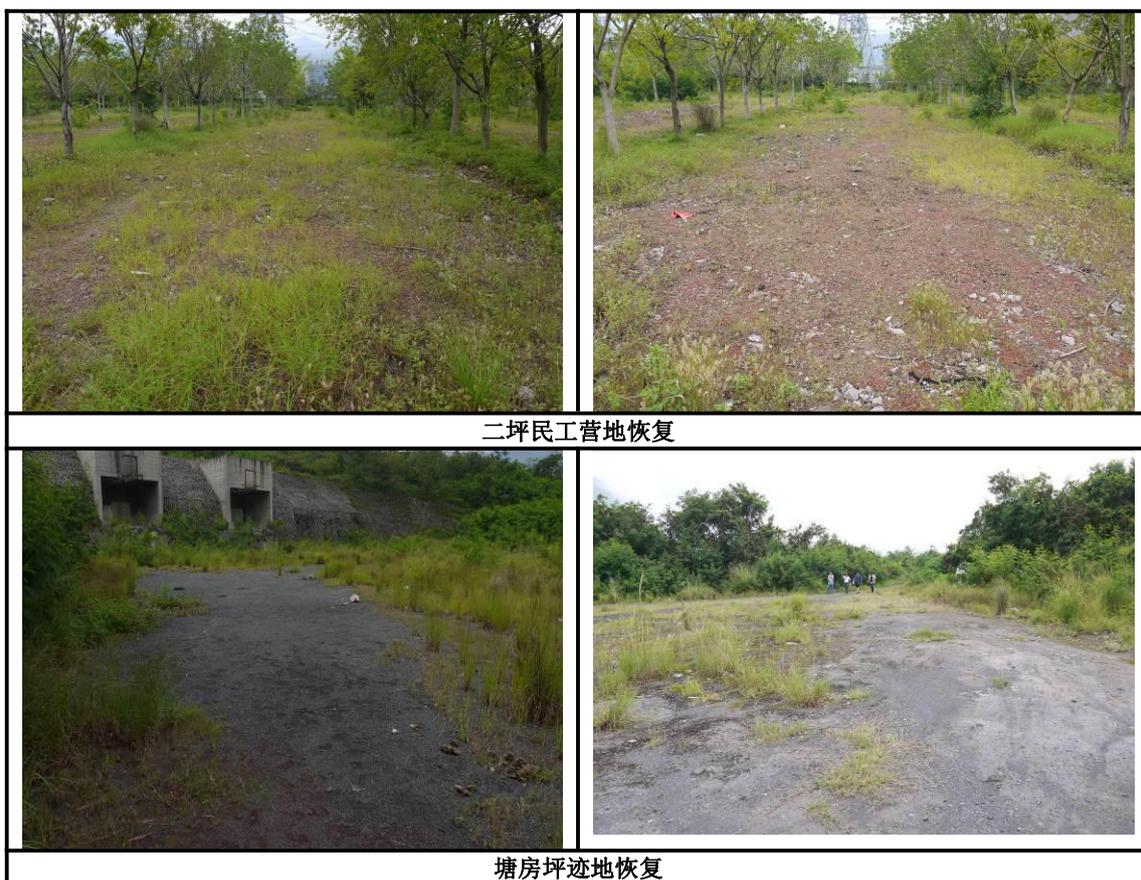
图 3-8 施工区部分区域现状

根据本次监测的情况，大部分施工场地已撤场，正在进行土地整治工作，尽快将场地覆土播撒草籽或种植植物，避免场地拆除造成的水土流失。施工区部分区域现状如图 3-8。

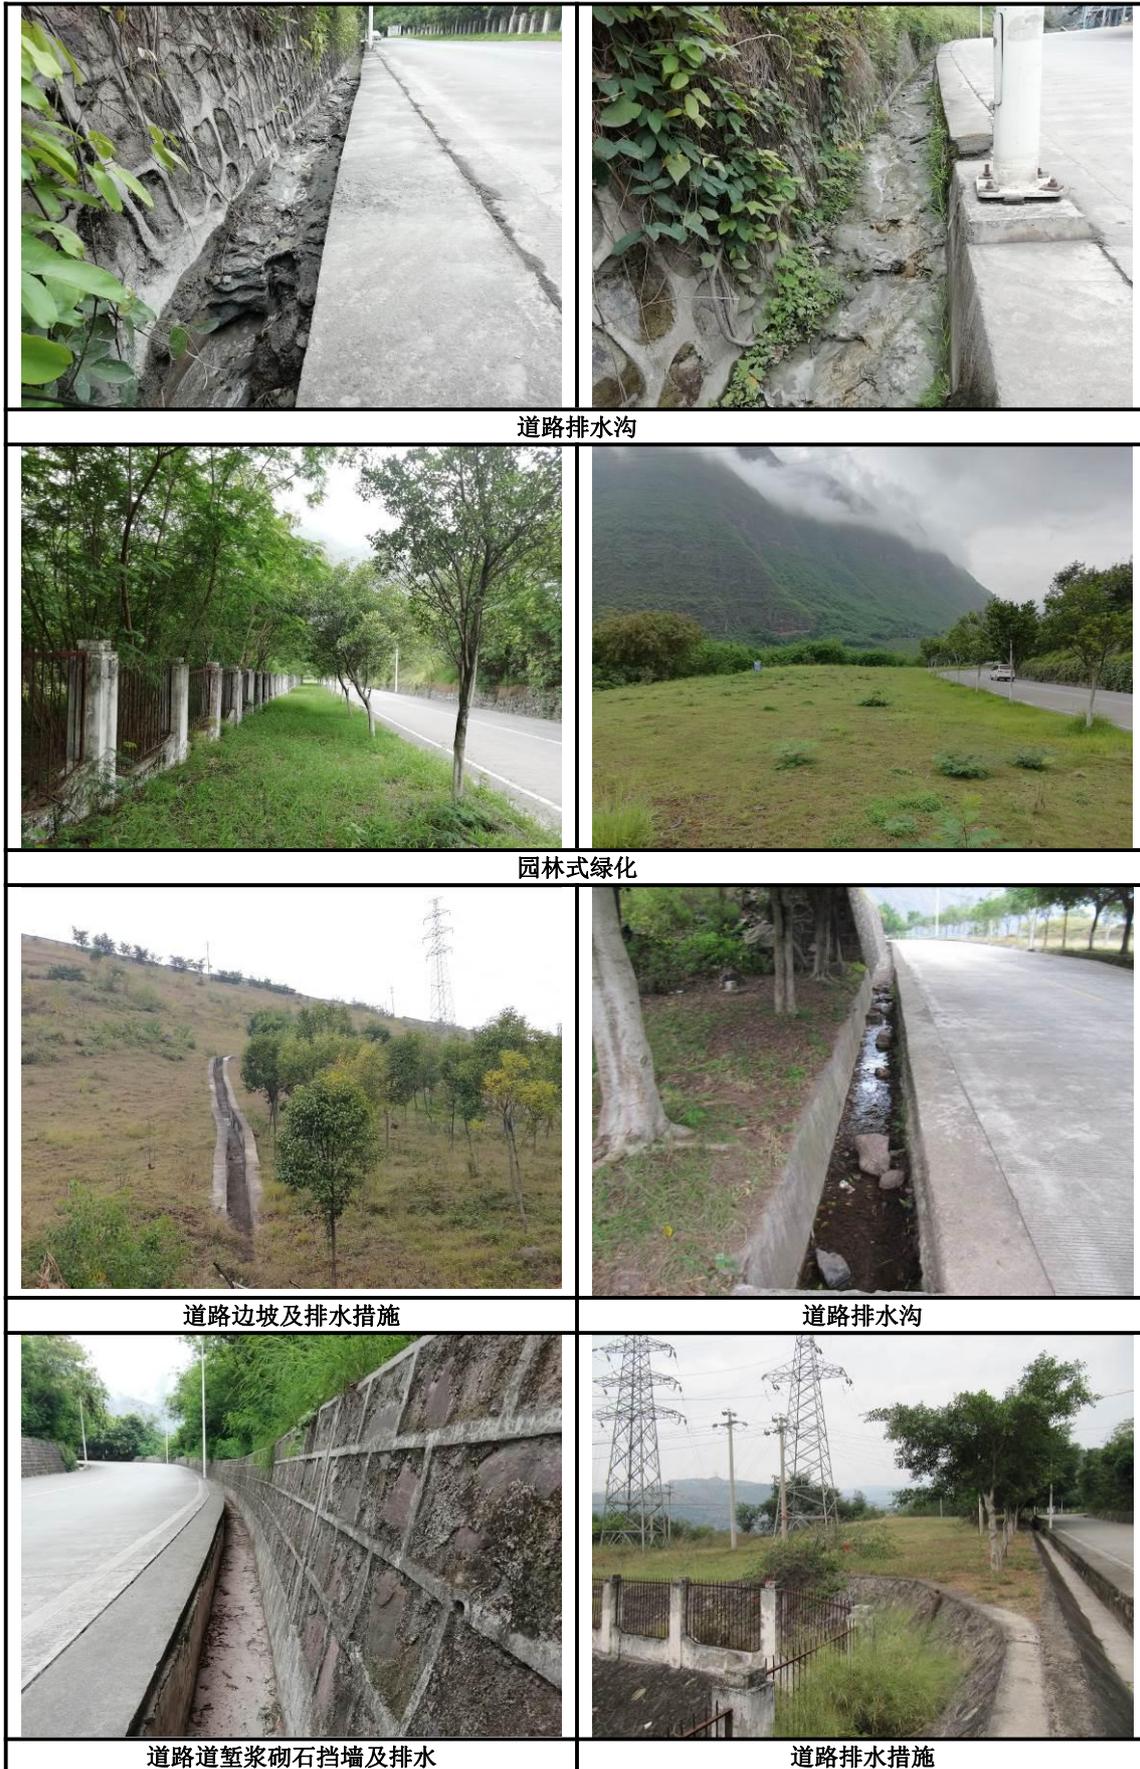
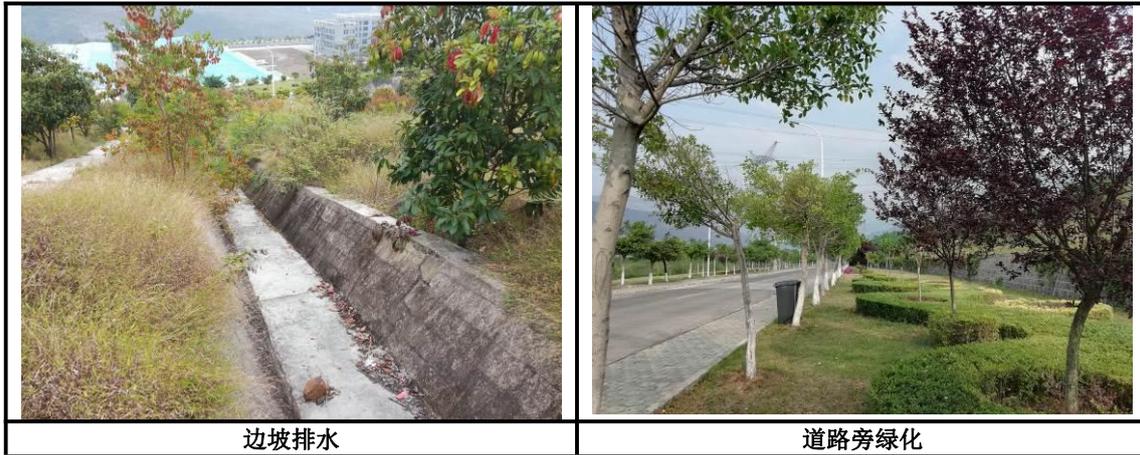
图 3-9 部分场内道路本次监测现状情况

场内公路区上边坡采用砼喷浆护坡、浆砌石护坡+爬藤植物、植物护坡以及网格护坡等均能够有效地防止水土流失，覆盖面较广。道路区域行道树及绿化带覆盖度高，其他区域绿化面广，数量大，规格高，提升了水土保持植物措施的美学价值。

道路排水沟尺寸规格不同，运行良好，排水通畅。场内道路扰动面积约为186.78hm²。场内道路情况见图 3-9。
