金沙江白鹤滩水电站 竣工环境保护验收

(其他需要说明的事项)

建设单位：三峡金沙江云川水电开发有限公司

编制单位：中国电建集团成都勘测设计研究院有限公司

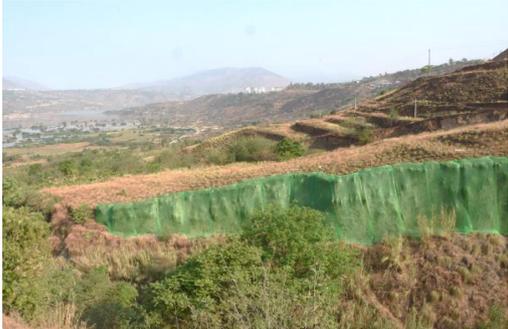
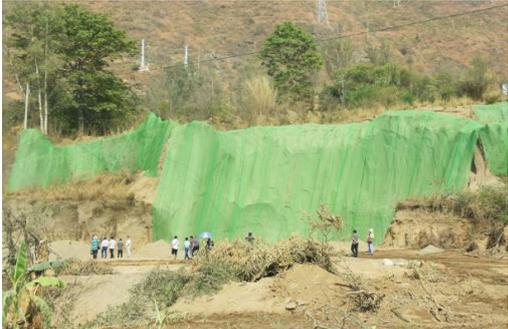
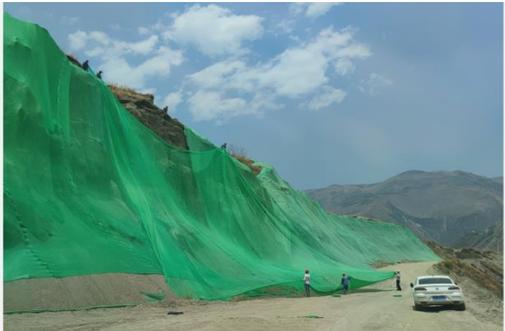
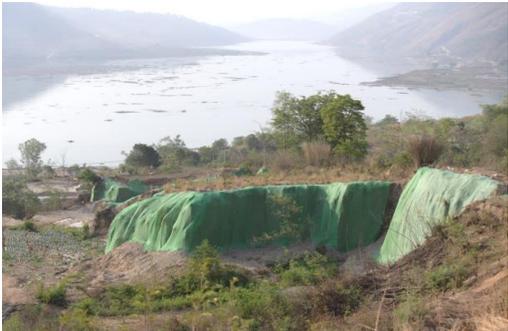
图1.2-1 集中营巢地的覆网措施

(1) 遮网阻隔营巢

由于栗喉蜂虎的营巢期（4~5月）和育雏期（6~7月）与蓄水期正好重叠，为避免其对淹没区原有营巢地的利用，对海拔800m以下的沙质崖壁采取遮网覆盖，阻止其营巢产卵。据统计，海拔800m以下采取覆网措施的集中营巢地面积大约20000m²。

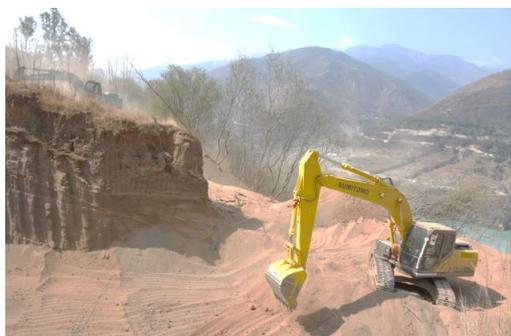
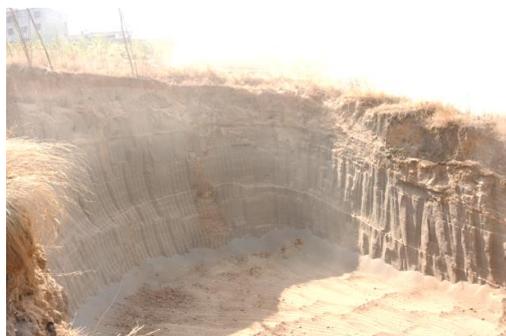
图1.2-2 巧家县金塘镇大窝塘人工开挖营巢地

2021年4月10日，由巧家县林草局组织实施了金塘大窝塘（890m）、天生梁子（810m）、八耳沟（810m）等人工替代营巢地建设工作，人工营建了适宜的砂质崖面，作为已淹没的营巢地的替代生境。崖面高度约8m，左侧曲面长度约30m，右侧约50m。

开挖中

开挖完成

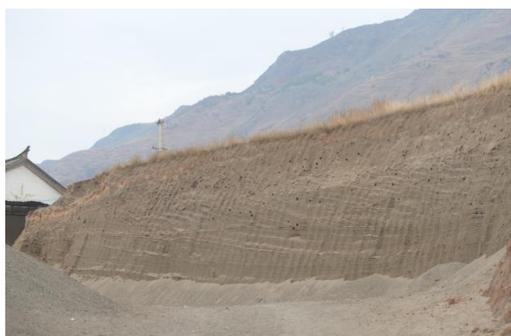
图1.2-3 人工清理后的旧营巢地

对于蓄水高程以上，目前利用率较低的旧营巢地，进行崖面坡度整治和杂草清理等工作，增加坡度，清除杂草，改造形成对栗喉蜂虎更加适宜的营巢地状态，以吸引更多个体来此营巢，这项工作主要在东川区格勒村茨菇田和布格公路入口处实施。

茨菇田

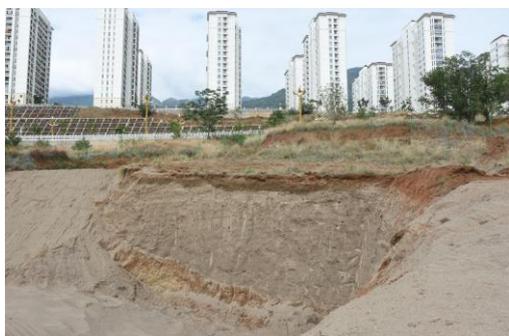
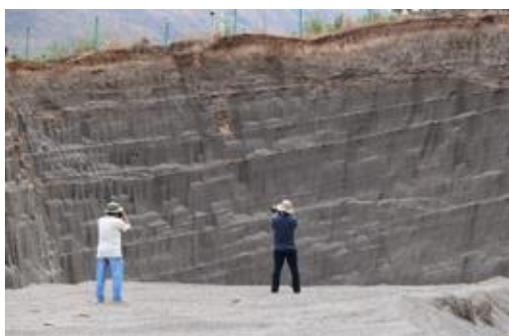
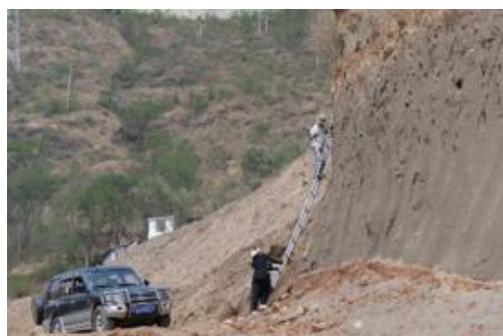
图1.2-4 栗喉蜂虎种群活动监测

2022年~2024年继续开展淹没线以上原有营巢地的保护和人工营巢地断崖立面的建设工作，持续开展保护效果监测及科学研究。其中，2022年在巧家县天生梁子新开挖一处崖面，增加营巢空间，增加面积约882m²；东川区拖布卡格勒村新增1处，增加面积约2184m²。在2022年~2023年每年3月至8月，开展种群活动监测，监测地点包括东川

巧家县天生梁子开挖区

东川区拖布卡格勒村开挖区

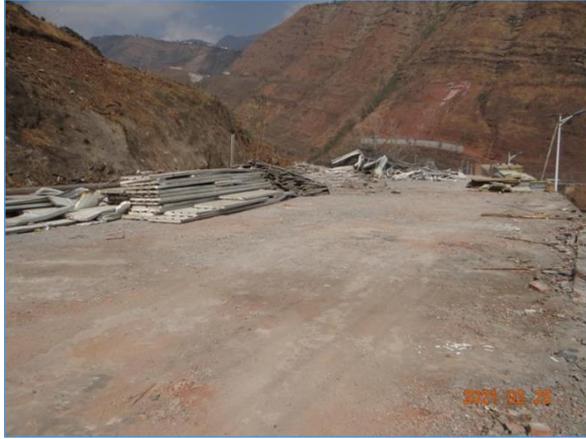
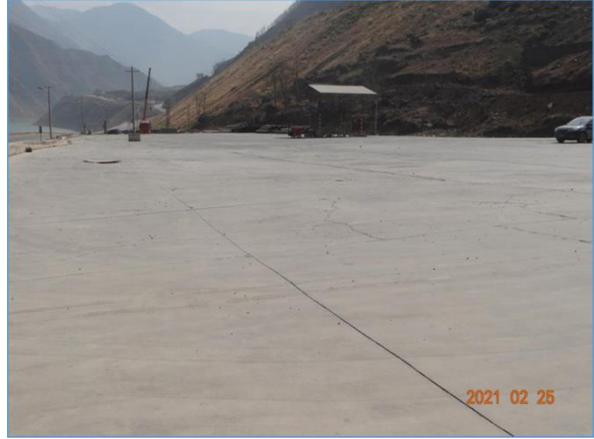
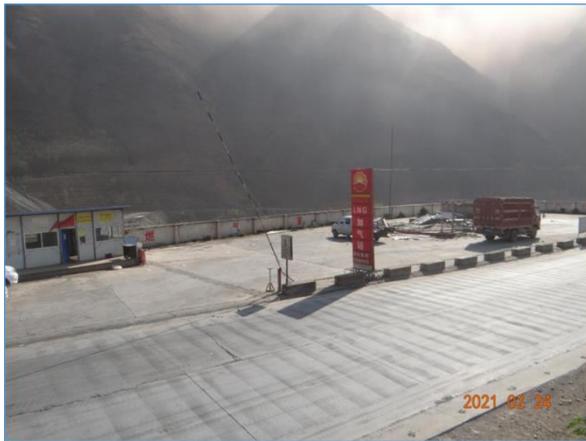
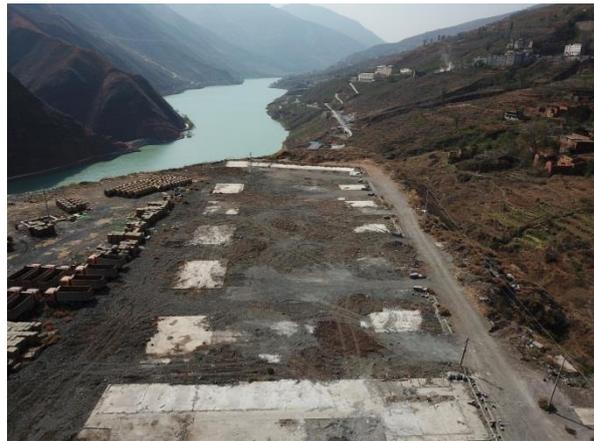
2020年底前已启动场地清理工作，同步开展库底消杀工作；2021年3月20日前完成枢纽区全部场地清理，并通过自验。

新建村临时砂石加工厂

新建村物资停放场

LNG加气站

EL 740施工场地

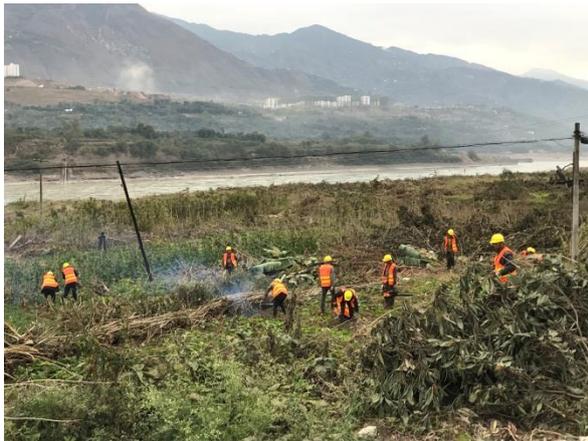
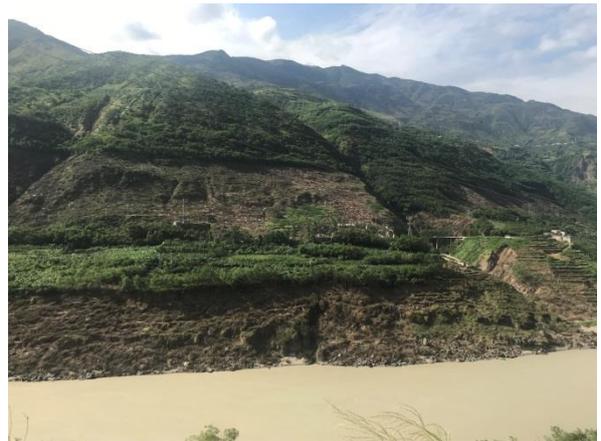
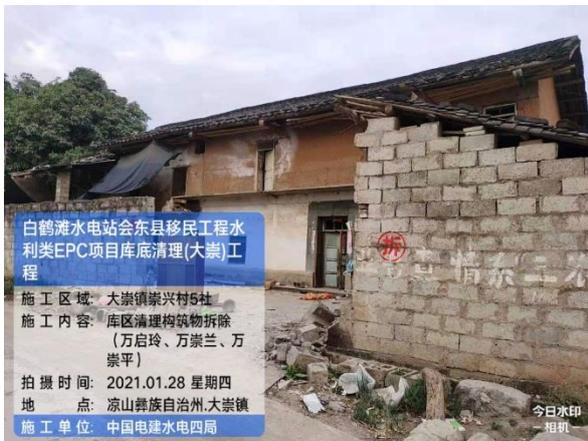
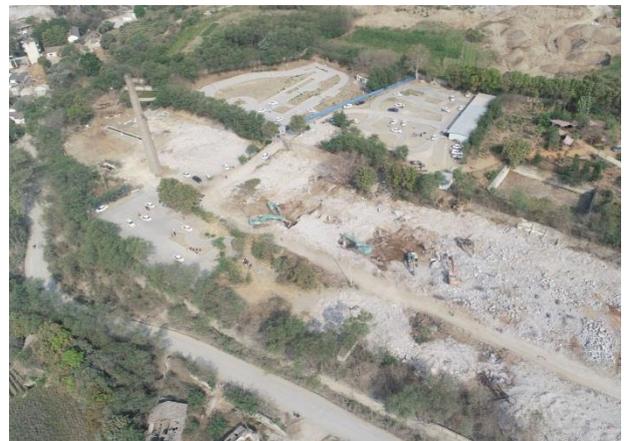
据现场调查了解，建设单位与尾矿渣接收企业签订了包干协议，白鹤滩库区工矿企业尾矿渣外运及堆存工作由接收企业全权负责，移民监理对其装车、运输、卸车、堆存工作进行全程跟踪监督，接收企业后续对堆存区域不定期开展土壤及地下水监测工作，监测结果表明各场地土壤及地下水指标满足相应环境质量保准要求。

正常蓄水位以下库底清理

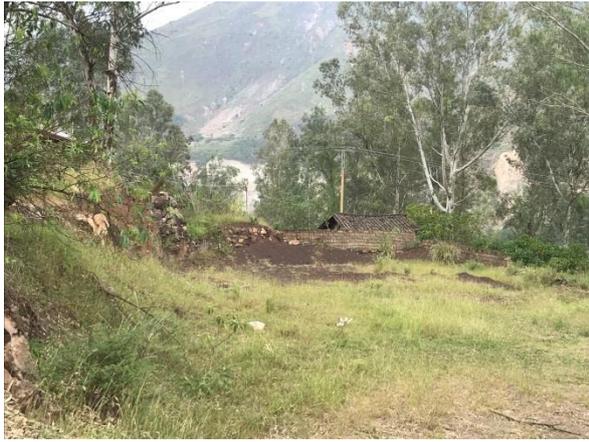
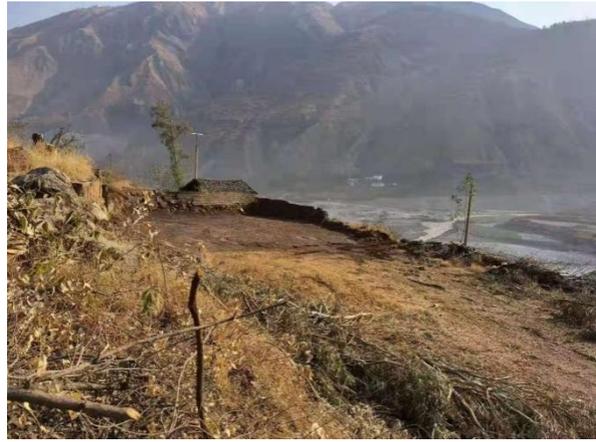
野牛坪金江铜矿

(清理前)

(清理后)

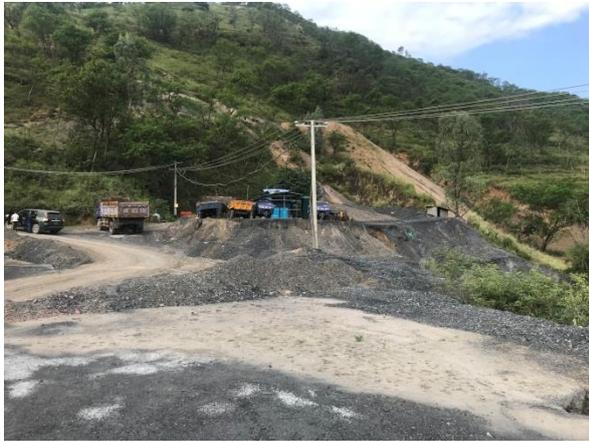
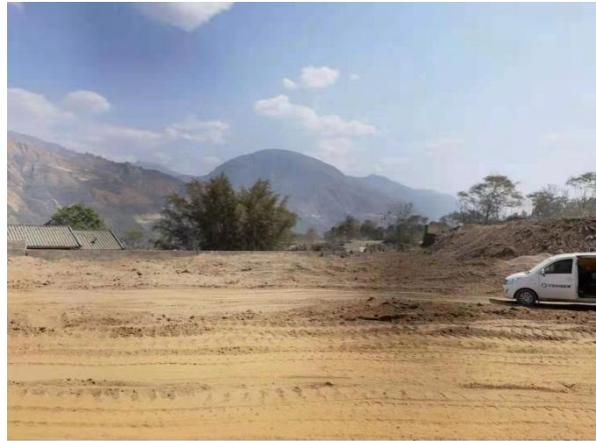
金川磷化工

(清理前)

(清理后)

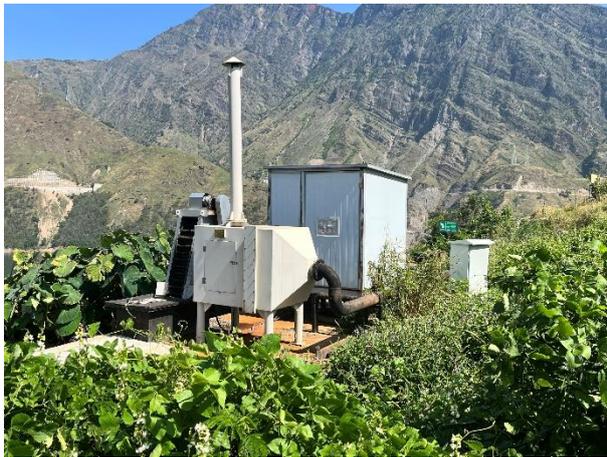
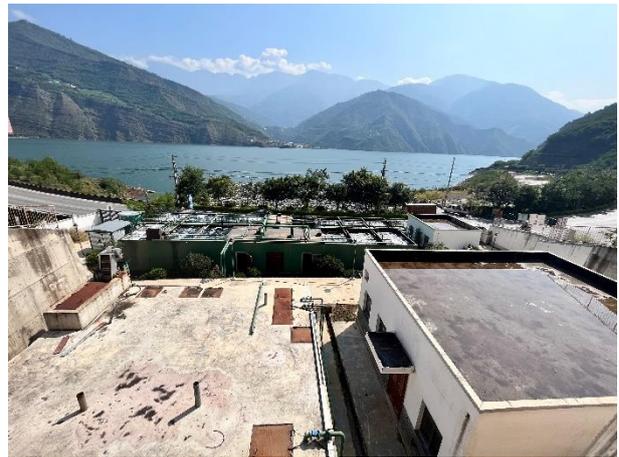
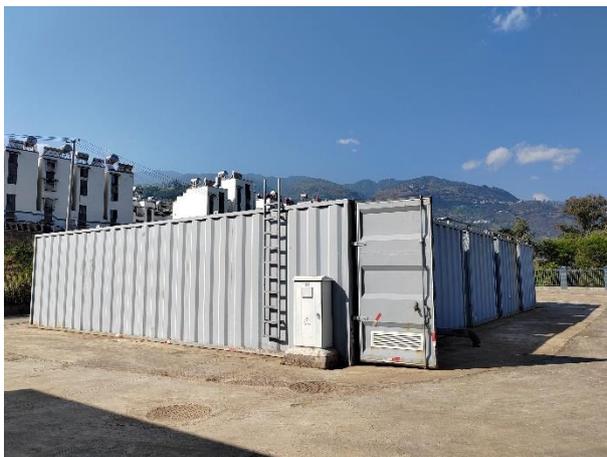
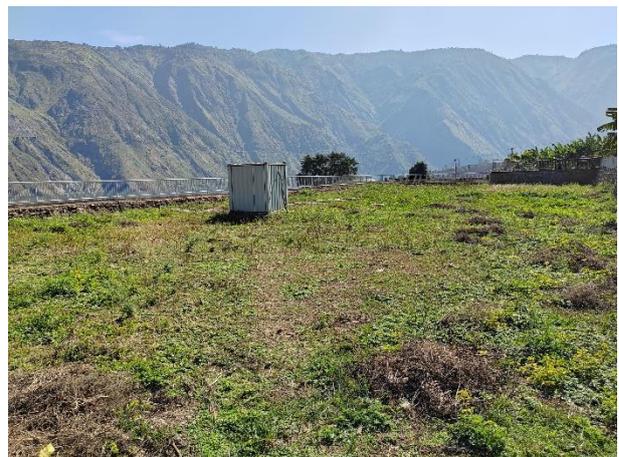
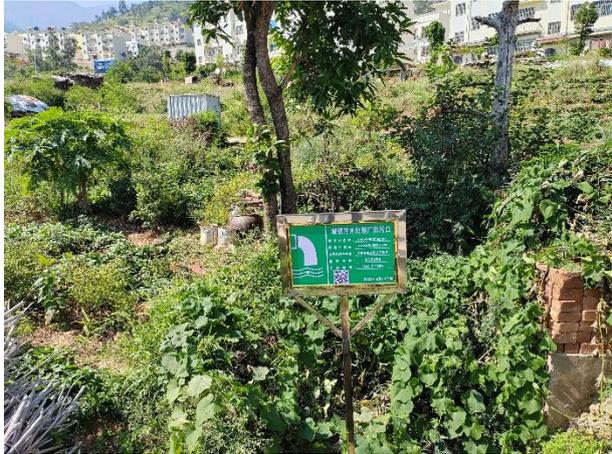
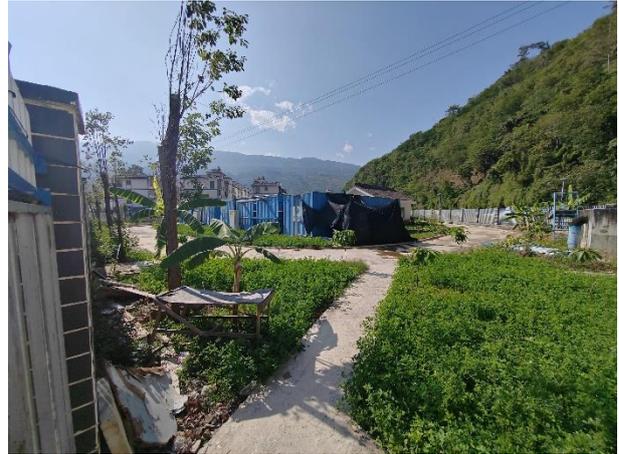
图3.3-1 四川库区水环境保护措施图

会东县溜姑集镇污水处理设备

宁南县白鹤滩集镇污水处理站

会东县大崇迁建集镇北污水处理站

会东县野牛坪污水处理设备

会东县鲁吉镇污水处理设备

宁南县松新镇污水处理站

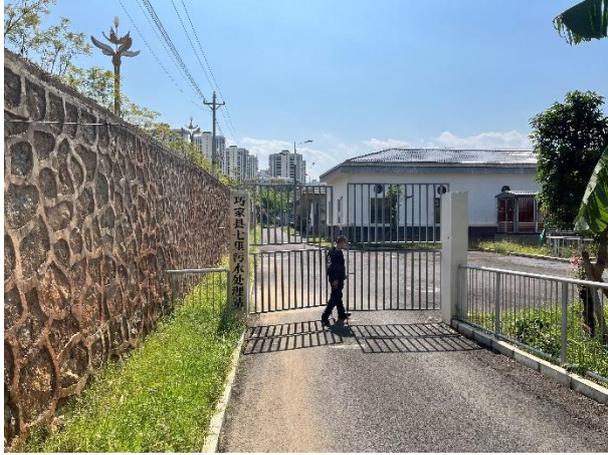
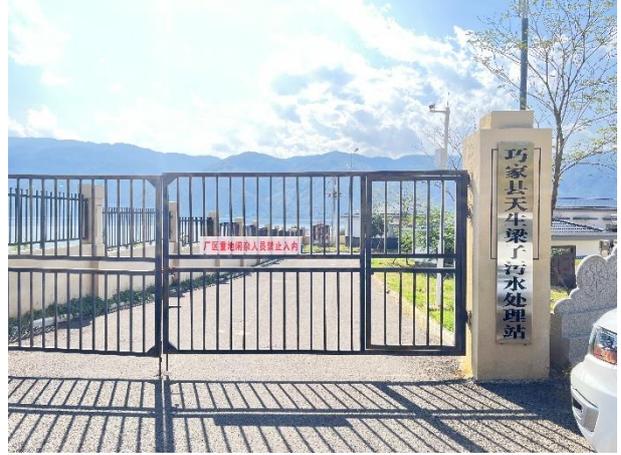
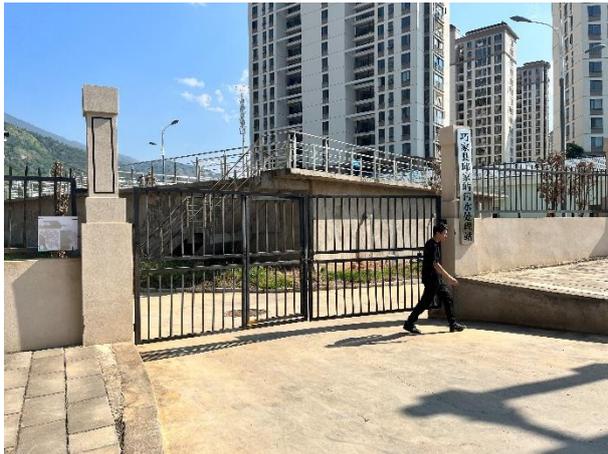
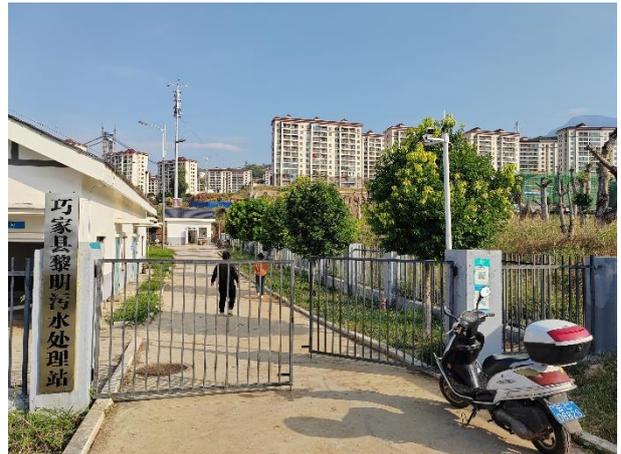
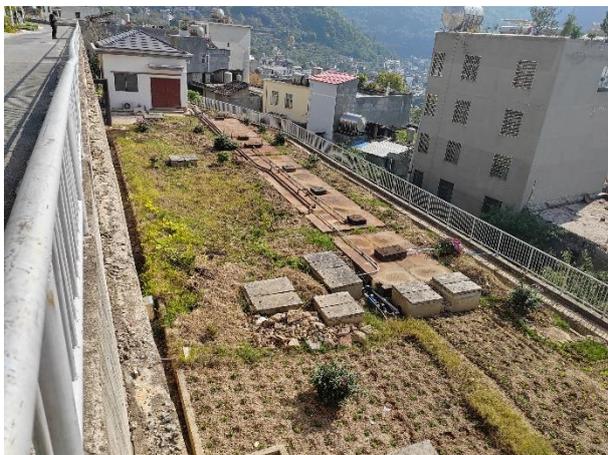
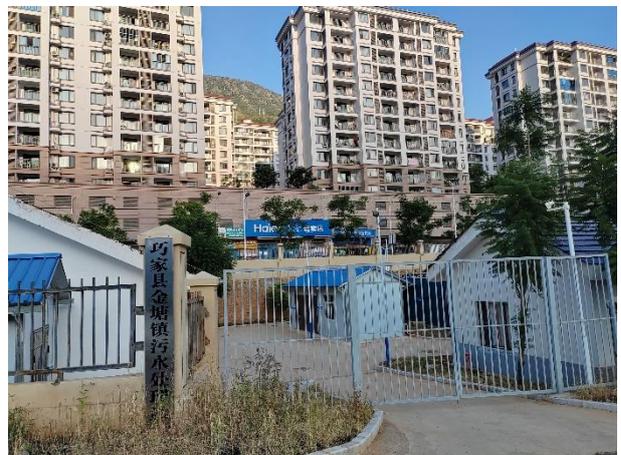
图3.3-2 云南库区水环境保护措施图

巧家县七里安置点污水处理站

巧家县天生梁子污水处理站

巧家县邱家屿污水处理站

巧家县黎明污水处理站

大寨镇上下王家湾片区污水处理设备

巧家县金塘镇污水处理站

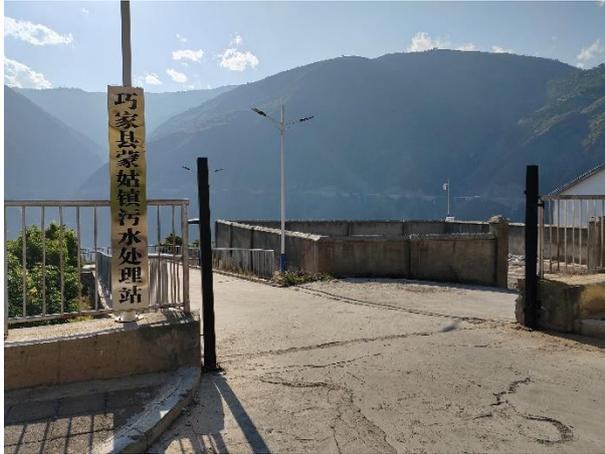
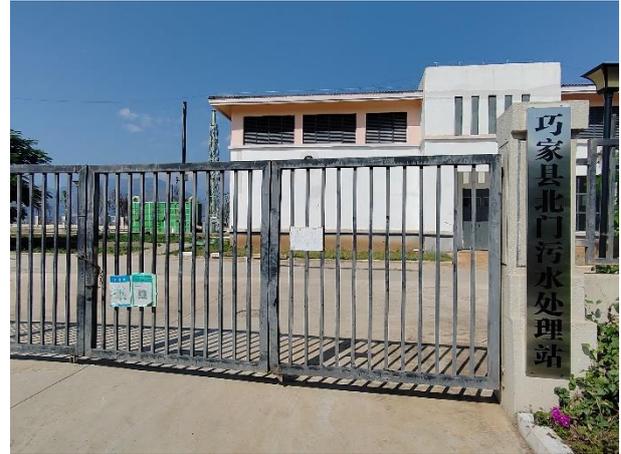
巧家县蒙姑镇污水处理站

巧家县北门污水处理站

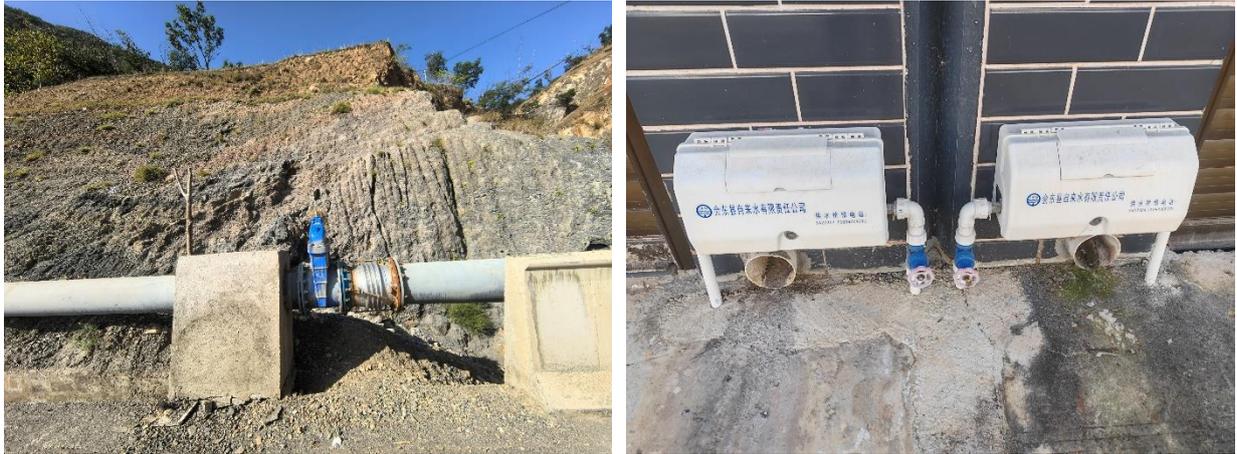
图3.3-3 四川库区供水工程设施图

四川库区共建设 18 个移民安置片区共 49 个供水工程，新建渠道 73.52km，新建管道 388.53km，改造渠道 207.10km。

安置点居民生活饮用水按照卫生部《生活饮用水水质卫生规范》(卫法监发[2001]161 号)要求，各安置点取水点周围半径 10m 内严禁放鸭、洗涤等可能污染水源的任何活动。在小凉山水库和马头山水库等水源点及备用水源点周边设置明显的范围标志和严禁事项的告示牌。取水点上游 1000m 至下游 100m 的水域，不允许排入工业废水和生活污水，其沿岸防护范围内，不允许堆放废渣、垃圾，不允许设立有毒、有害物品的仓库。对防护范围进行绿化美化，各类生产构筑物和设备维持清洁。对水源点污染源进行清除，集水区范围内禁止设置生活住宅、畜圈、厕所或污水坑，禁止堆放垃圾、粪便、废渣等，确保安置点生活饮用水安全。运行期间留意输水管线的保护，在当地居民活动较频繁地段设立宣传板，要求民众保护管线，发现问题通报相关部门及时处理；安排兼职管理人员处理供水相关问题，并安排兼职技术人员定期检查维护管线。

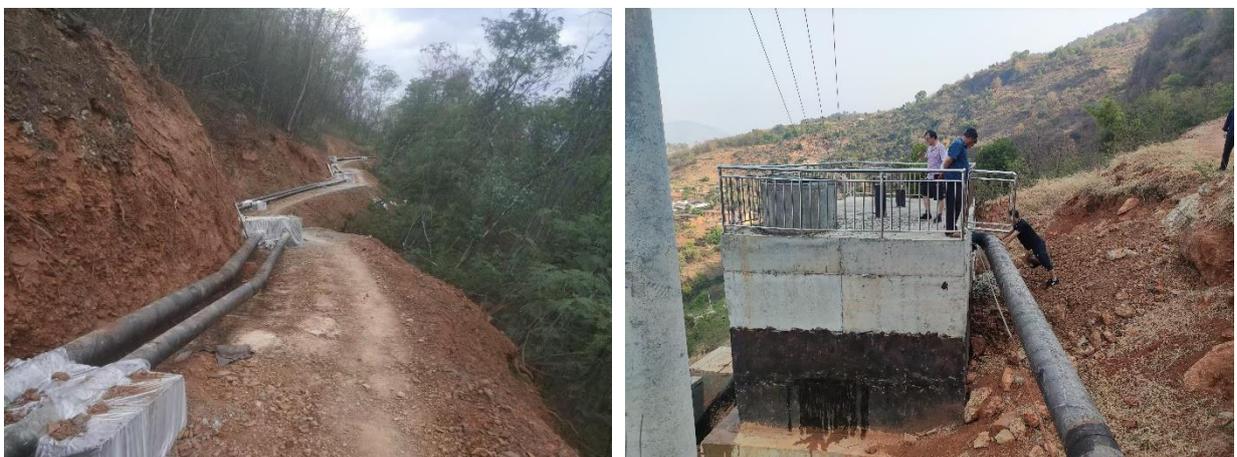
图3.3-4 云南库区供水工程设施图

云南库区共建设 13 个供水工程项目，新建渠道 18.38km，新建管道 109.50km，改造渠道 77.77km。

在小凉山水库和马头山水库等水源点及备用水源点周边设置明显的范围标志和严禁事项的告示牌。取水点上游 1000m 至下游 100m 的水域，严禁设置排污口。对饮用水源地污染源清除，确保安置点生活饮用水安全。运行期间留意输水管线的保护。

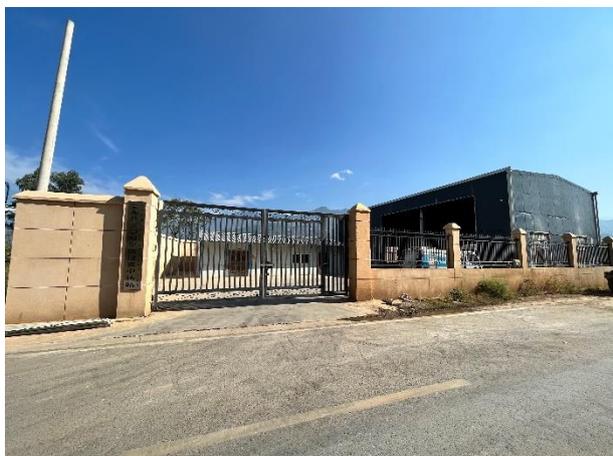
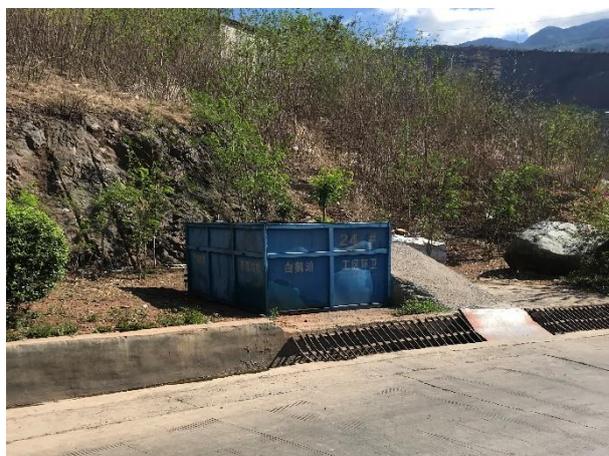
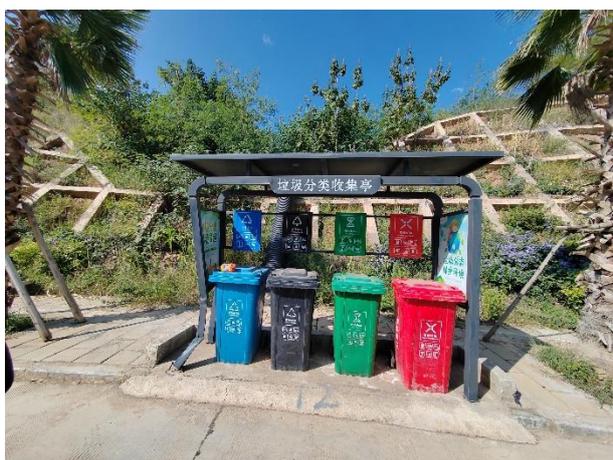
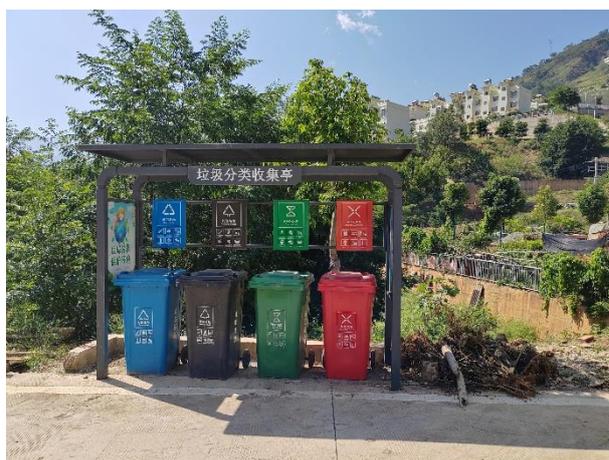
图3.3-5 四川库区固体废物处理措施图

集中安置点生活垃圾收集、清运、处理纳入当地垃圾处理系统。安置点内生活垃圾收集系统包括垃圾桶、垃圾收集点和垃圾转运站。各农村居民点设置1座垃圾收集点，各迁建集镇均设置1座垃圾转运站。城市居民区仅设置公共垃圾桶，生活垃圾由所在县城统一收集、外运。农村居民点和迁建集镇均配置1辆垃圾收集车和1辆垃圾运输车。由垃圾收集车将公共垃圾桶中垃圾收集后运至垃圾收集点（站），通过垃圾运输车外运至所在乡镇垃圾转运站，由各乡镇垃圾运输车外运至垃圾处理场。

会东县大崇镇生活垃圾中转站

宁南县建筑垃圾收集箱

会东县大崇镇分类垃圾桶

会东县鲁吉镇分类垃圾桶

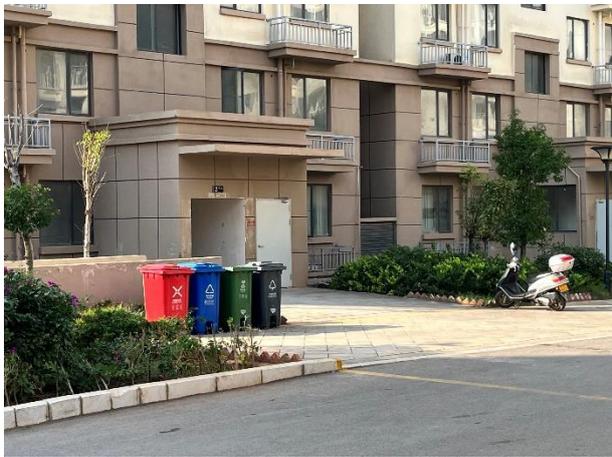
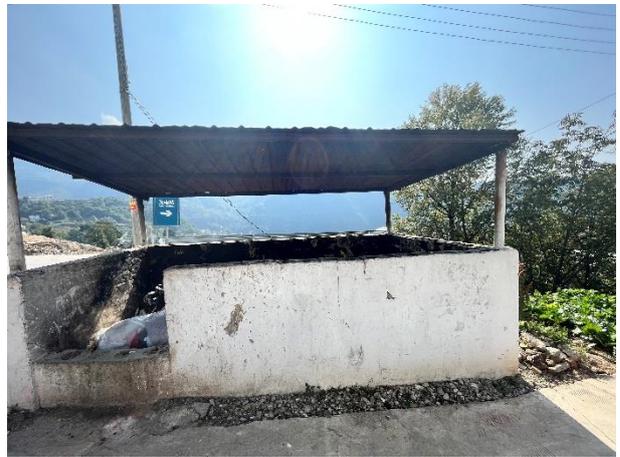
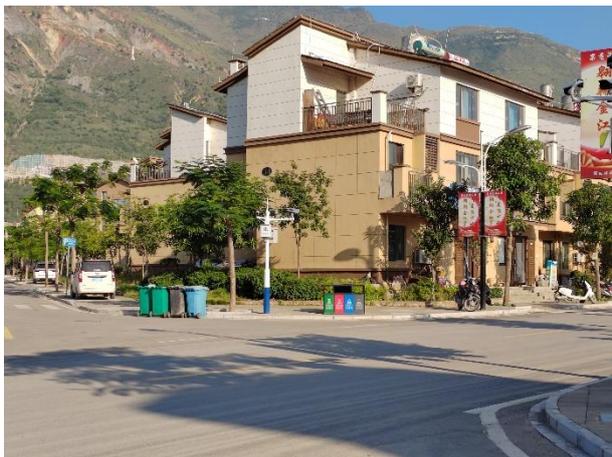
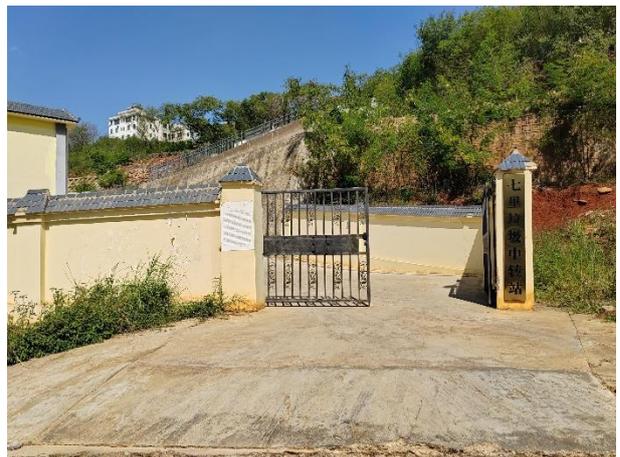
图3.3-6 云南库区固体废物处理措施图

运营期的固体废物主要为各安置点的生活垃圾，主要以有机厨余垃圾为主，此外塑料包装袋、纸类等相对含量较高。执行“户分类、村收集、镇转运、县（区）处置”的垃圾收集运输处理模式，如金塘迁建集镇配置150个公共垃圾箱，设置1座垃圾转运站。迁建集镇配置1辆垃圾收集车和1辆垃圾运输车。由垃圾收集车将公共垃圾桶中垃圾收集后外运至垃圾处理场处理。

巧家县黎明安置小区分类垃圾桶

巧家县上王家湾移民安置点垃圾中转点

巧家县蒙姑镇十里坪安置小区分类垃圾桶

巧家县七里垃圾中转站

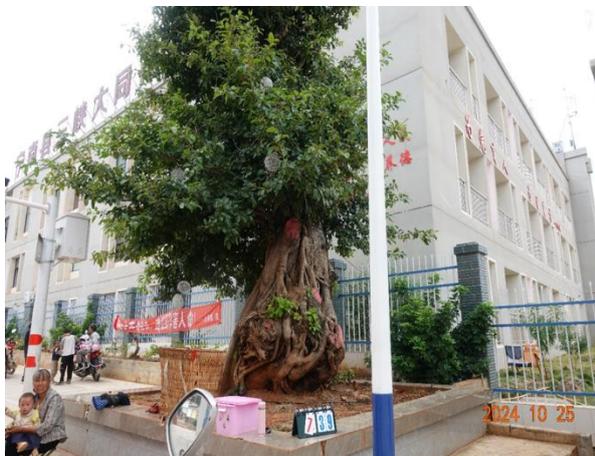
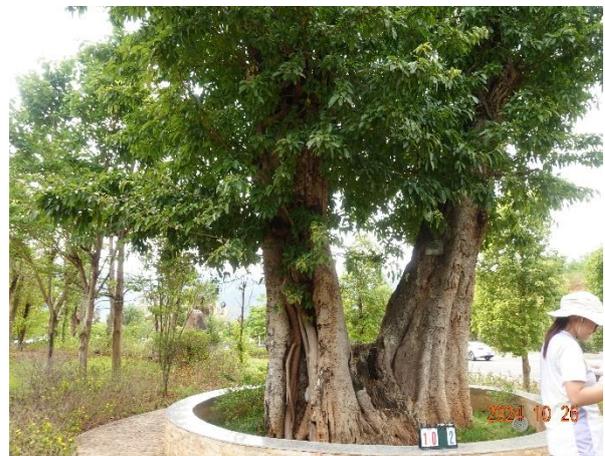
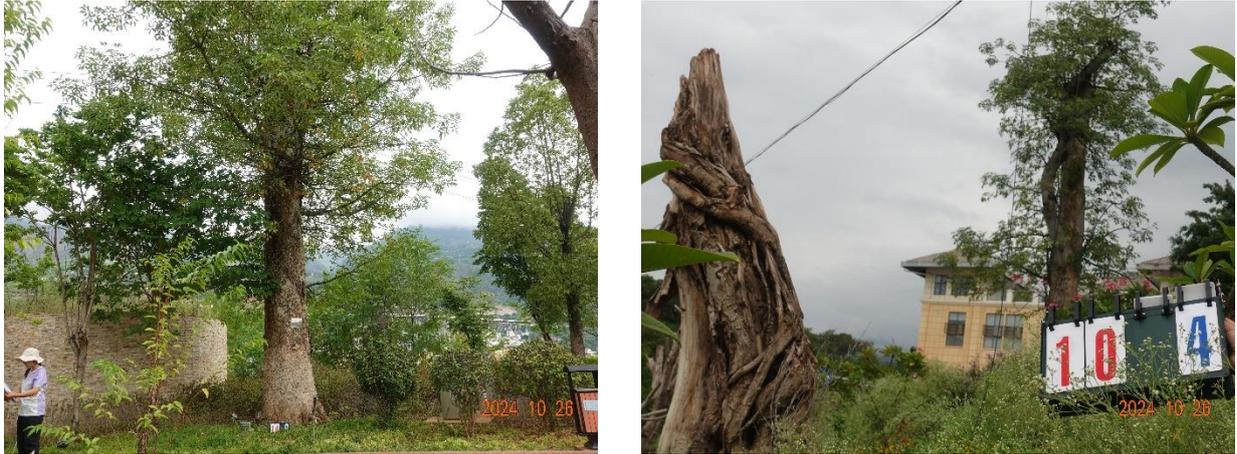
图3.3-8 四川库区部分移栽树木现状

根据《金沙江白鹤滩水电站项目库区（宁南县部分）古树保护移栽工程项目验收报告》、《金沙江白鹤滩水电站项目库区（会东县部分）古树保护移栽项目竣工验收报告》等当地相关部门出具的材料：宁南县规划移栽古树100株，实际移栽96株，现存活90株，成活率为94%；会东县规划移栽古树151株，实际移栽147株，现存活104株，成活率为71%。四川库区共移栽243株，现存活194株，成活率为80%。

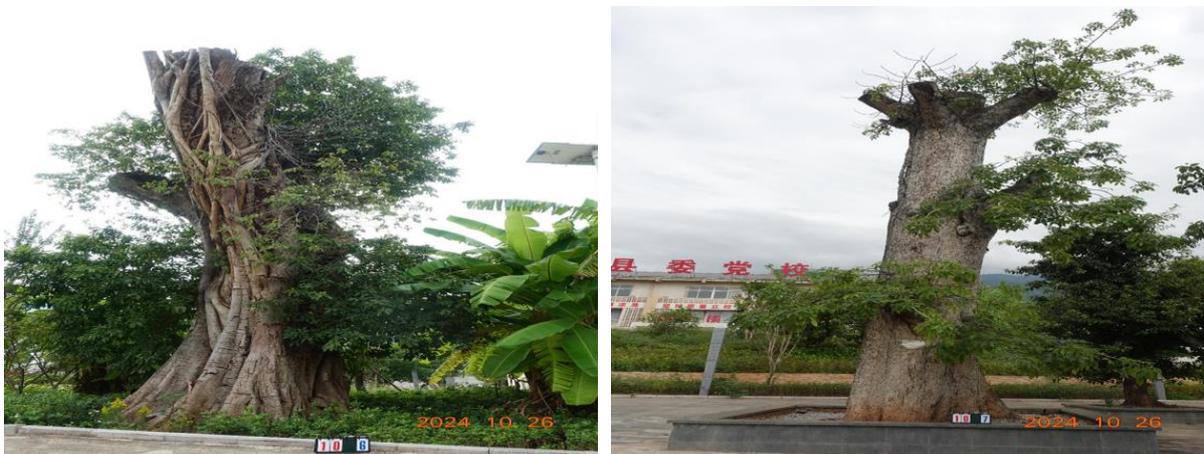
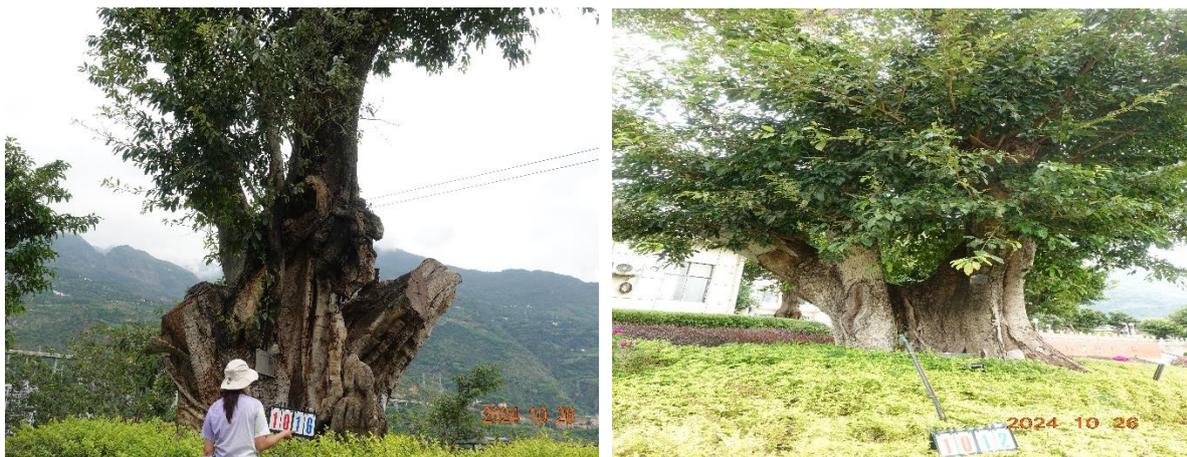
图3.3-9 云南库区部分移栽树木现状

云南部分，建设单位与巧家县林草局签订了古树移栽实施委托协议，由地方林业部门具体负责库区古树移栽工作。根据《白鹤滩水电站淹没区（云南）古树移栽项目成活率验收报告》、《白鹤滩水电站淹没区（云南）古树移栽项目保存率验收及资金结算报告》等当地相关部门出具的材料：云南库区规划移栽古树71株，其中1株古树位于水位线附近，就地采取了工程措施进行保护，目前生长状况良好；1株古树移栽前已死亡。云南库区共移栽古树69株，目前成活60株，成活率87%。
