长龙山抽水蓄能电站  
勘探道路工程竣工环境保护验收  
竣工环保验收调查报告

## 建设项目竣工环境保护验收调查报告

项目名称：长龙山抽水蓄能电站勘探道路

编制单位：上海勘测设计研究院有限公司

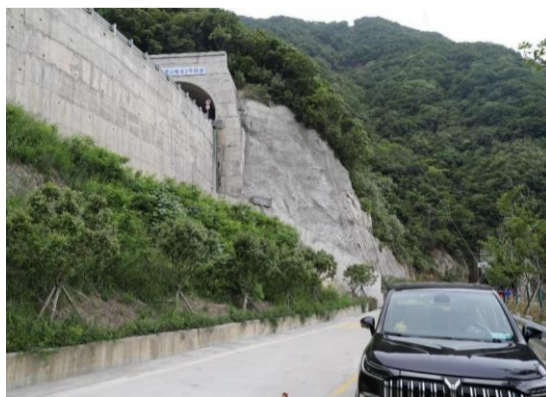
图 5.1-3 3#隧道进口处植被情况

3#隧道进口处为 4#弃渣场(验收阶段),原有植被遭到破坏(图 5.1-3),破坏的植被种类为该点位常见种类(毛竹)和针阔混交林,因此由于工程施工造成影响,除生物量减少外,并不会影响该段的植被种类和物种多样性。有关单位在道路施工完成后对该区域进行了复绿,复绿植被种类主要有朴树等乔木和草本植物地毯草,灌木植物石楠等。

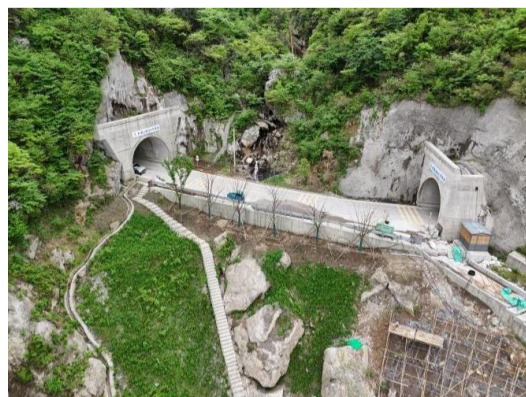
图 5.1-4 3#、4#隧道明线段植被情况

勘探道路 3#隧道和 4#隧道原有植被遭到破坏(图 5.1-4),破坏的植被种类为该点位常见种类(毛竹)和针阔混交林,因此由于工程施工造成影响,除生物

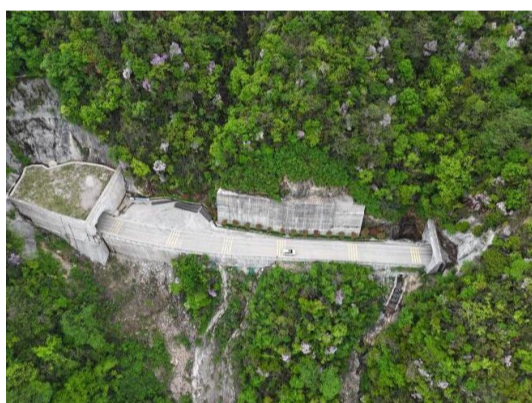
图 5.1-5 4#、5#隧道明线段植被情况

勘探道路 4#隧道和 5#隧道原有植被遭到破坏（图 5.1-5），破坏的植被种类为该点位常见种类（青冈、苦槠等阔叶林），因此由于工程施工造成影响，除生物量减少外，并不会影响该段的植被种类和物种多样性。有关单位在道路施工完成后对该区域进行了复绿，复绿植被种类主要有朴树等乔木植物。

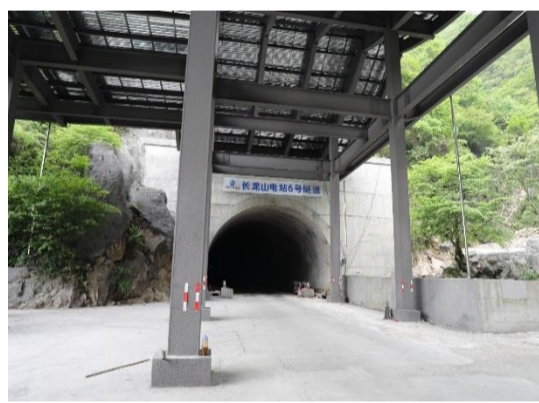
图 5.1-6 5#、6#隧道明线段植被情况

勘探道路 5#隧道和 6#隧道原有植被遭到破坏（图 5.1-6），破坏的植被种类为该点位常见种类（杉木、榉树和枫树等针阔混交林），因此由于工程施工造成影响，除生物量减少外，并不会影响该段的植被种类和物种多样性。

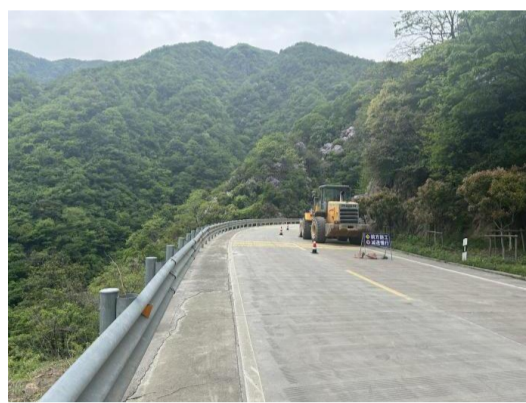
图 5.1-8 7#、8#隧道明线段植被情况

勘探道路 7#隧道和 8#隧道原有植被遭到破坏（图 5.1-8），破坏的植被种类为该点位常见种类（榉树和毛竹等），因此由于工程施工造成影响，除生物量减少外，并不会影响该段的植被种类和物种多样性。

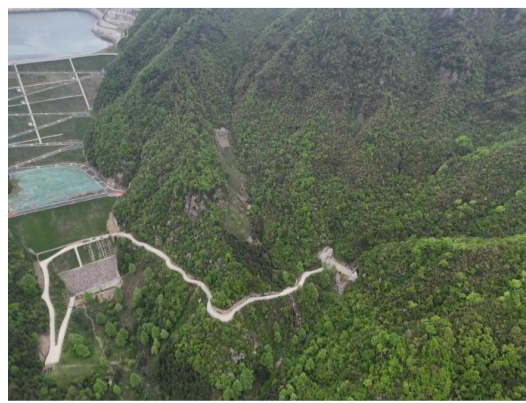
图 5.1-10 9#、10#隧道明线段植被情况

勘探道路 9#隧道和 10#隧道原有植被遭到破坏（图 5.1-10），破坏的植被种类为该点位常见种类（杉木和榉树等），因此由于工程施工造成影响，除生物量减少外，并不会影响该段的植被种类和物种多样性。

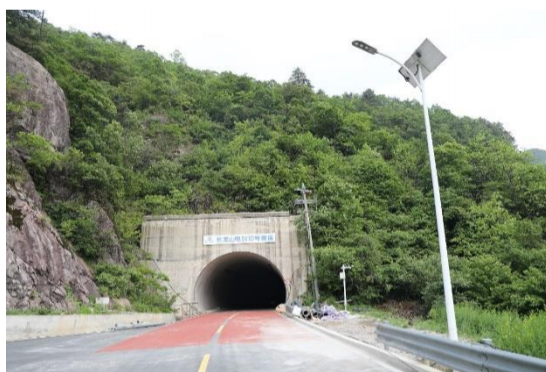
图 5.1-11 10#隧道出口植被情况

勘探道路 10#隧道原有植被遭到破坏（图 5.1-11），破坏的植被种类为该点位常见种类（青冈和榉树等），因此由于工程施工造成影响，除生物量减少外，并不会影响该段的植被种类和物种多样性。

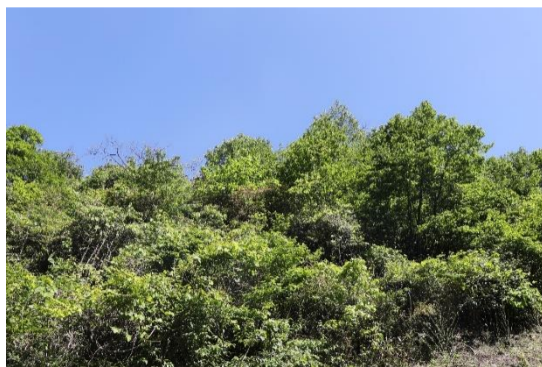
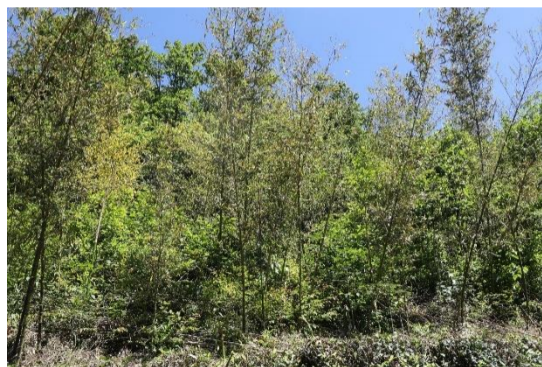
陆生 17 号样方（坐标  $30.467014^{\circ}$  N,  $119.625053^{\circ}$  E, 图 5.1-12）、陆生 18 号样方（坐标  $30.466688^{\circ}$  N,  $119.624600^{\circ}$  E, 图 5.1-13），陆生植被长势良好，施工未对隧洞上方的植被产生影响，施工活动未影响该点位的植被种类和物种多样性。

图 5.1-12 陆生 17 号样方植被情况

图 5.1-13 陆生 18 号样方植被情况

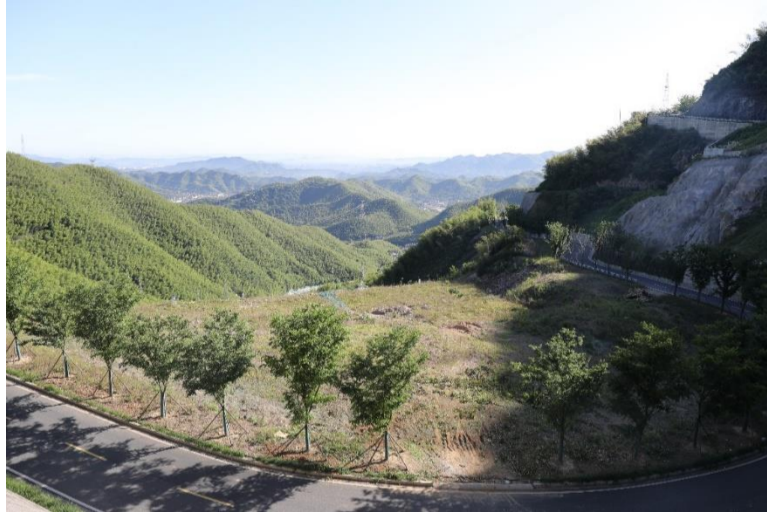
图 5.1-14 陆生 12 号样方植被情况

陆生 12 号样方（坐标  $30.492618^{\circ}$  N,  $119.622704^{\circ}$  E）位于勘探道路 5#弃渣场附近（图 5.1-4），原有植被遭到破坏，破坏的植被种类为该点位常见种类（毛

竹)，因此由于工程施工造成影响，除生物量减少外，并不会影响该点位的植被种类和物种多样性。在道路施工完成后及时对该区域进行了复绿，复绿植被种类主要有朴树等乔木和草本植物地毯草，灌木植物石楠等。

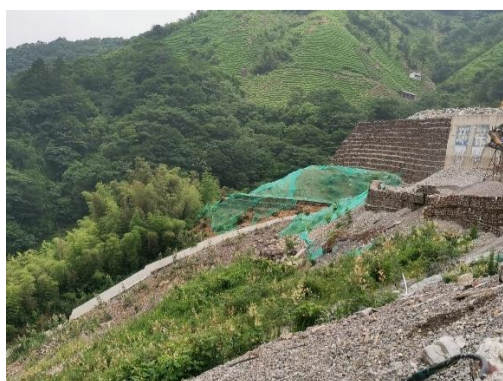
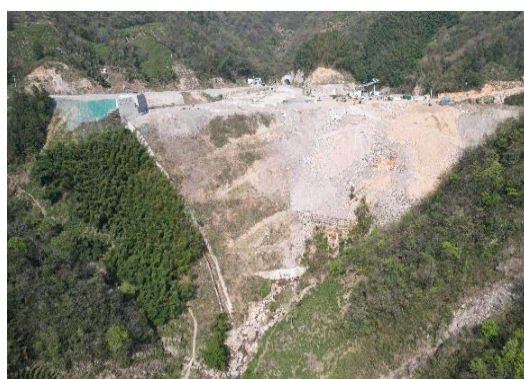
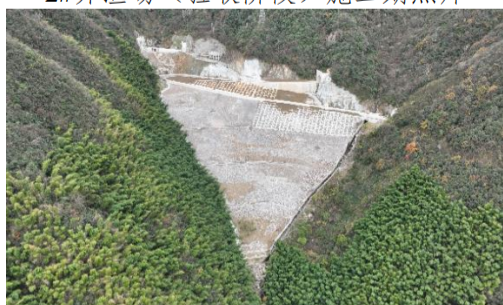
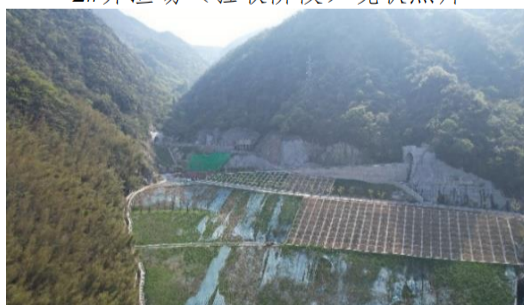
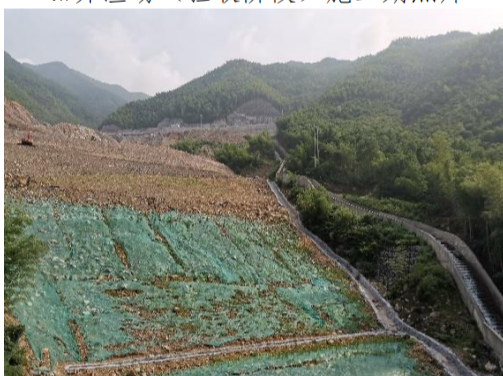
**图 5.1-18 弃渣场施工期及现状照片**

2#弃渣场（验收阶段）施工期照片

2#弃渣场（验收阶段）现状照片

4#弃渣场（验收阶段）施工期照片

4#弃渣场（验收阶段）现状照片

5#弃渣场（验收阶段）施工期照片

5#弃渣场（验收阶段）现状照片

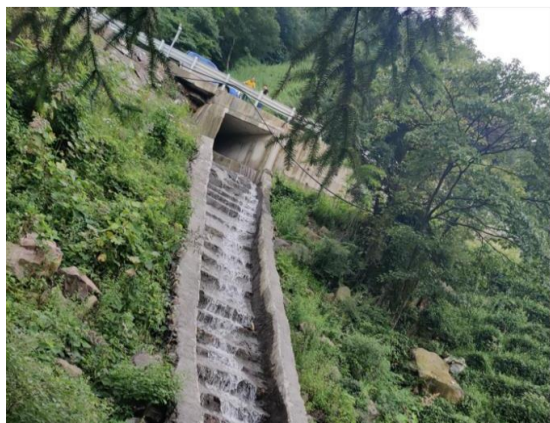
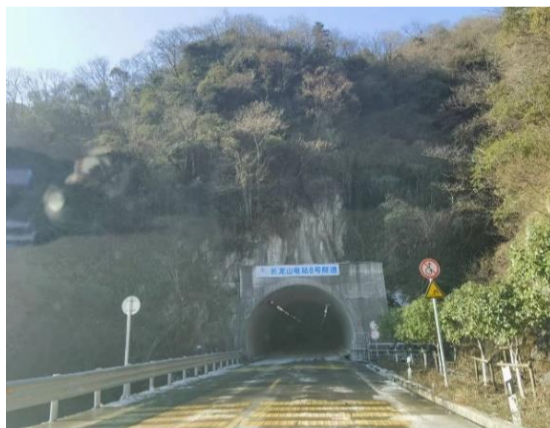
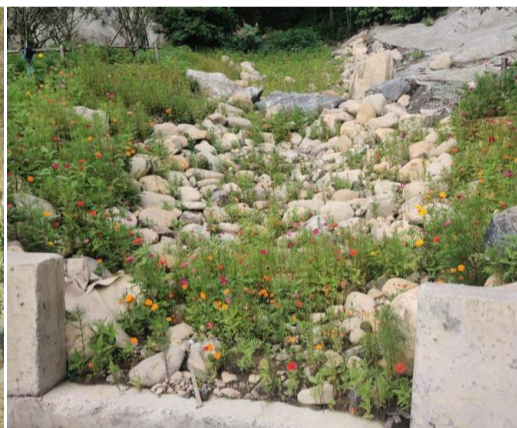
图 5.2-3 排水设施及警示标志

本工程运行期通行车辆较少，仅长龙山公司内部少量车辆，对周围水环境影响主要为明线段路面雨水径流对水质的影响。根据现场调查，本工程已结合地形条件及工程布置，在道路旁侧设置了边沟、排水沟、截水沟等措施，并在道路上设置警示标志。

9#隧道进口排水箱涵及跌水坎

道路排水沟及周边绿化

8#隧道口警示标志

道路边坡生态排水沟

- (1) 建议加强运行期道路排水设施检查维护;
- (2) 建议加强运行期绿化养护管理及路面维修养护,保证道路状况及沿线空气环境保持良好状况。

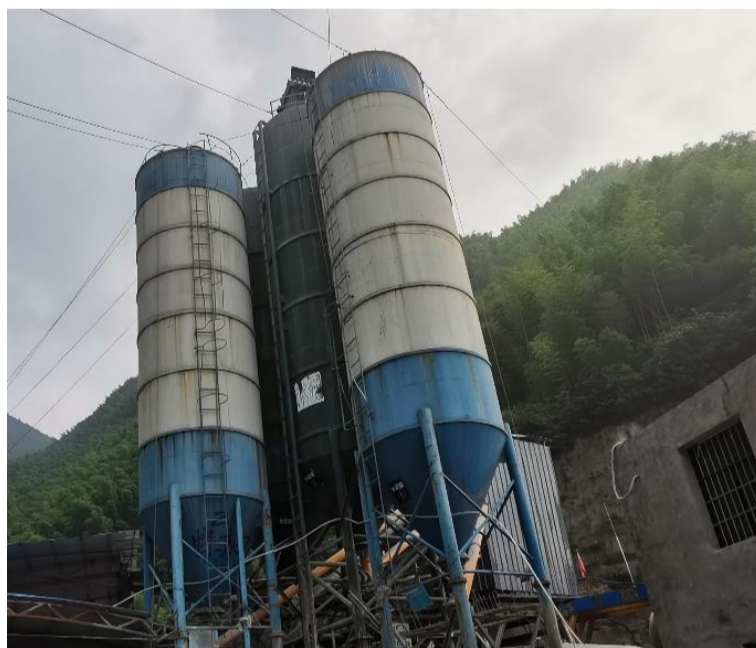
图 5.3-1 3#施工支洞混凝土拌和系统粉尘控制措施

3#施工支洞砂石料设置喷淋系统，主要对破碎车间进口进行洒水，降低粉尘产生；3#施工支洞混凝土拌和系统采取全封闭式的拌和楼，防治生产过程中粉尘污染，且砂石及混凝土系统附近 150m 范围内无居民点。施工过程中使用的建筑材料运输时和临时堆放时均进行了遮盖。未对周边环境造成较大影响。

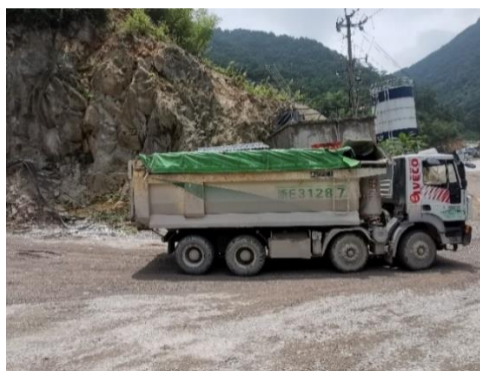
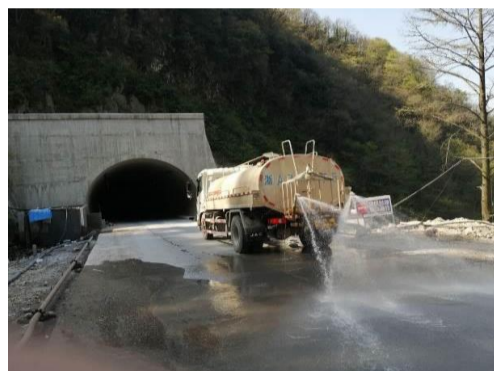
图 5.3-3 道路扬尘防治措施

施工区主要采取的交通和路面扬尘控制措施包括：葛洲坝项目部配置洒水车（洒水车 SY-600 型），负责勘探道路施工区域、施工便道的洒水工作；渣石、土料的运输采用了自动覆盖防尘罩遮盖等措施。

运输车辆遮盖措施

施工道路洒水
