## 金沙江白鹤滩水电站

# 竣工环境保护验收调查报告

2024年12月

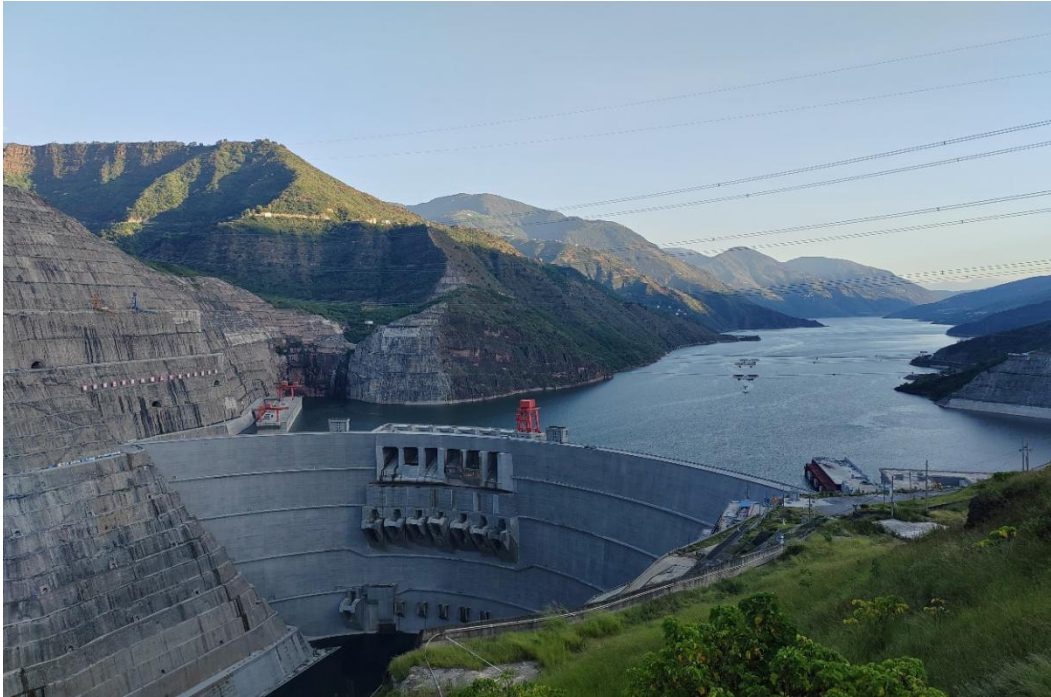
大坝枢纽

白鹤滩水电站左右岸地下厂房内各布置8台1000MW立式水轮发电机，地下厂房采用首部开发方案布置。厂区主要洞室主副厂房洞、主变洞、尾水管检修闸门室、尾水调压室平行布置。主副厂房洞长438m(左岸)、434m(右岸)，两岸均采用一字型布置，从南到北依次布置第一副厂房、辅助安装场、机组段和安装场。主副厂房洞总高度为86.70m，机组安装高程570.00m。主变洞平行于主副厂房洞轴线布置，位于主副厂房洞下游侧。

左、右岸主变洞开挖尺寸相同，长368m，宽21m，高39.5m。主变洞从南到北，依次布置第二副厂房，主变压器段、第三副厂房。母线洞连接主副厂房洞及主变洞，总长60.65m，各断面均为圆拱直墙型。
