# 金沙江溪洛渡水电站 水土保持设施验收报告

建设单位：三峡金沙江川云水电开发有限公司

编制单位：中国水利水电建设工程咨询有限公司

# 水土保持设施验收报告

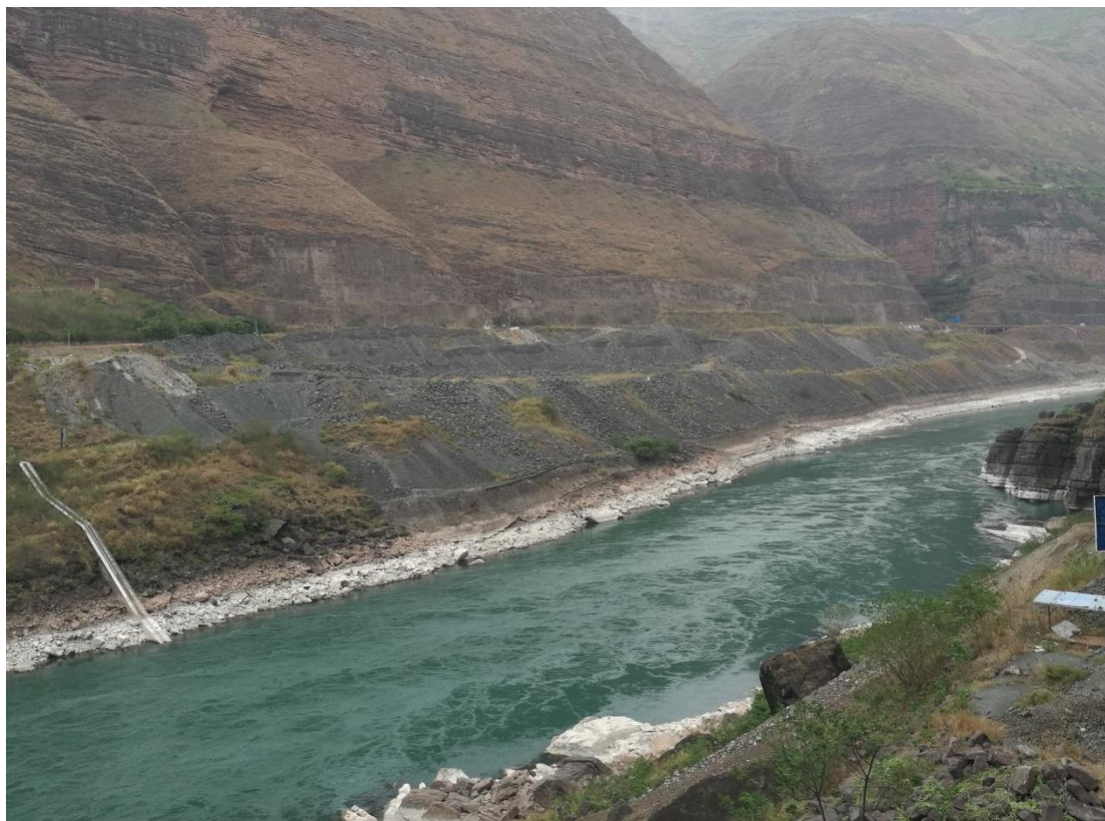
图 3.2.3-1 癞子沟弃渣场施工期影像

癞子沟弃渣场位于 9#公路以外临江河滩，为临河型弃渣场，渣脚受洪水影响。施工期癞子沟弃渣场在渣体前缘坡脚实施了钢筋石笼拦挡，钢筋石笼表面喷护 C25 混凝土，渣体边坡整治后采取钢筋石笼护坡；弃渣场位于公路旁，公路已采取了截、排水等措施，其排水设施比较完善，能满足弃渣场排水要求施工。施工结束后对较陡边坡进行了削坡处理，在 410m、430m 高程处分别设置 2m 宽马道，并对渣顶和坡面进行平整；削坡后对设计洪水位以下的渣体坡面采取浆砌块石护坡，对设计洪水位以上的渣体坡面采取铺草皮护坡；对渣体平台采取了覆土、绿化措施。通过后期调查及资料分析，该弃渣场在施工期间和施工结束后的各项水土保持措施均得到较好的落实。

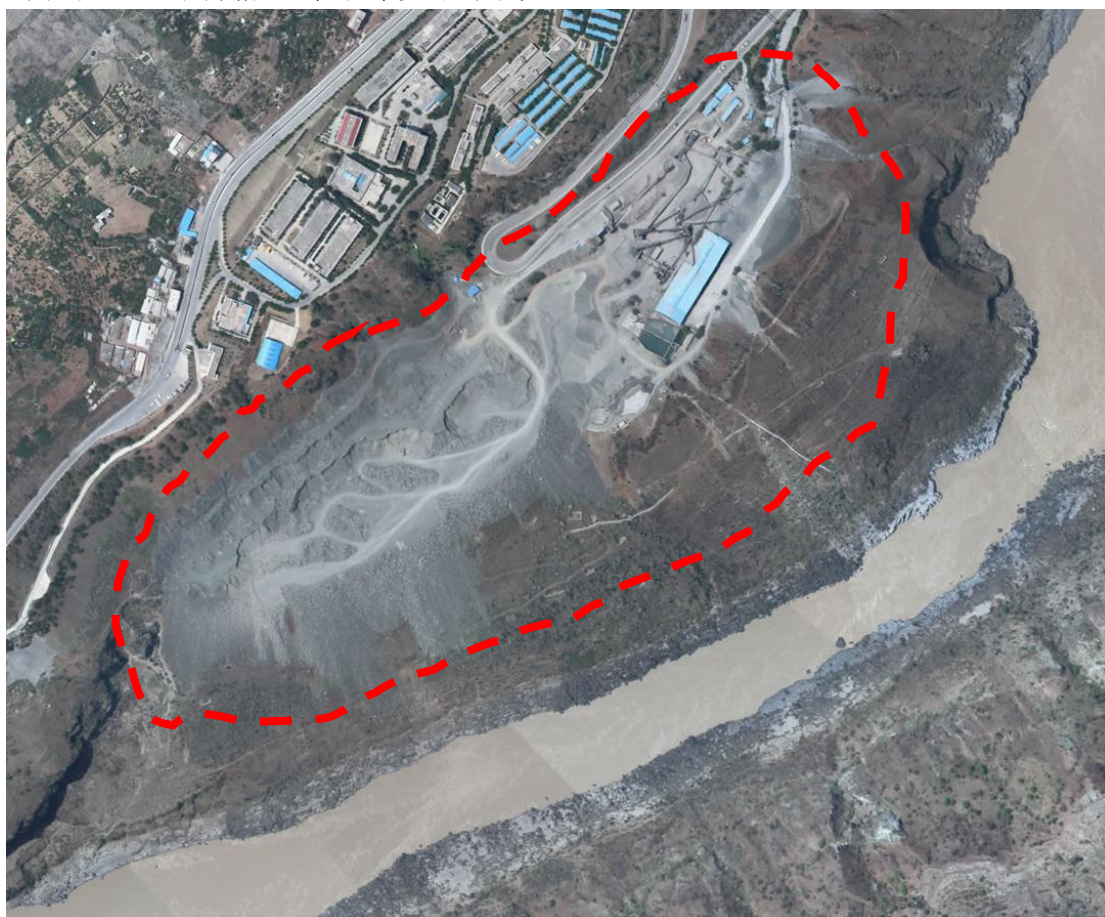
图 3.2.3-4 黄桷堡弃渣场施工期影像

施工期黄桷堡弃渣场在渣体前缘坡脚实施了浆砌石挡土墙，堆渣体外侧设置排水箱涵、浆砌石排水沟和集水井等措施。施工结束后，对渣体边坡和平台进行了整治，蓄水后位于水库淹没区。通过后期调查及资料分析，该弃渣场在施工期间和施工结束后的各项水土保持措施均得到较好的落实。

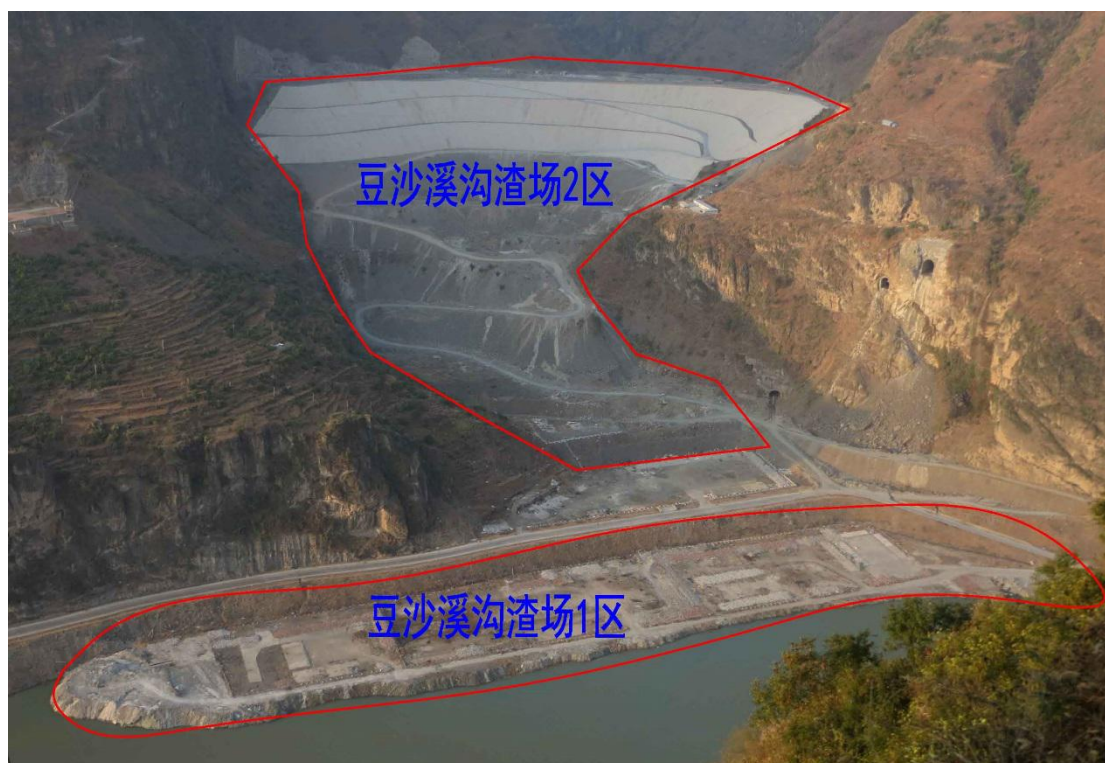
图 3.2.3-6 豆沙溪沟弃渣场施工期影像

为防止堆渣过程中的弃渣流失并防止堆渣时的滚石危及河口公路安全,施工期豆沙溪沟 I 区弃渣场在坡脚处设置混凝土挡墙和钢筋石笼挡墙;施工结束后,对渣体边坡进行了整治,并采用铅丝石笼防护,蓄水后位于水库淹没区。为保证渣体安全,施工期豆沙溪沟弃渣场 II 区采取了沟水处理措施,包括挡水坝和右岸排水洞,即在距沟口 2.23km 处修建复合土工膜斜墙坝,将豆沙溪沟洪水引入豆沙溪沟右侧排水洞,将豆沙溪沟内流水排入金沙江中。施工结束后,对临江侧高程 560.00m 以上坡面设置了厚 20cm 混凝土块护坡,在道路堤顶道路路旁及临沟侧边坡撒草绿化。通过后期调查及资料分析,该弃渣场在施工期间和施工结束后的各项水土保持措施均得到较好的落实。

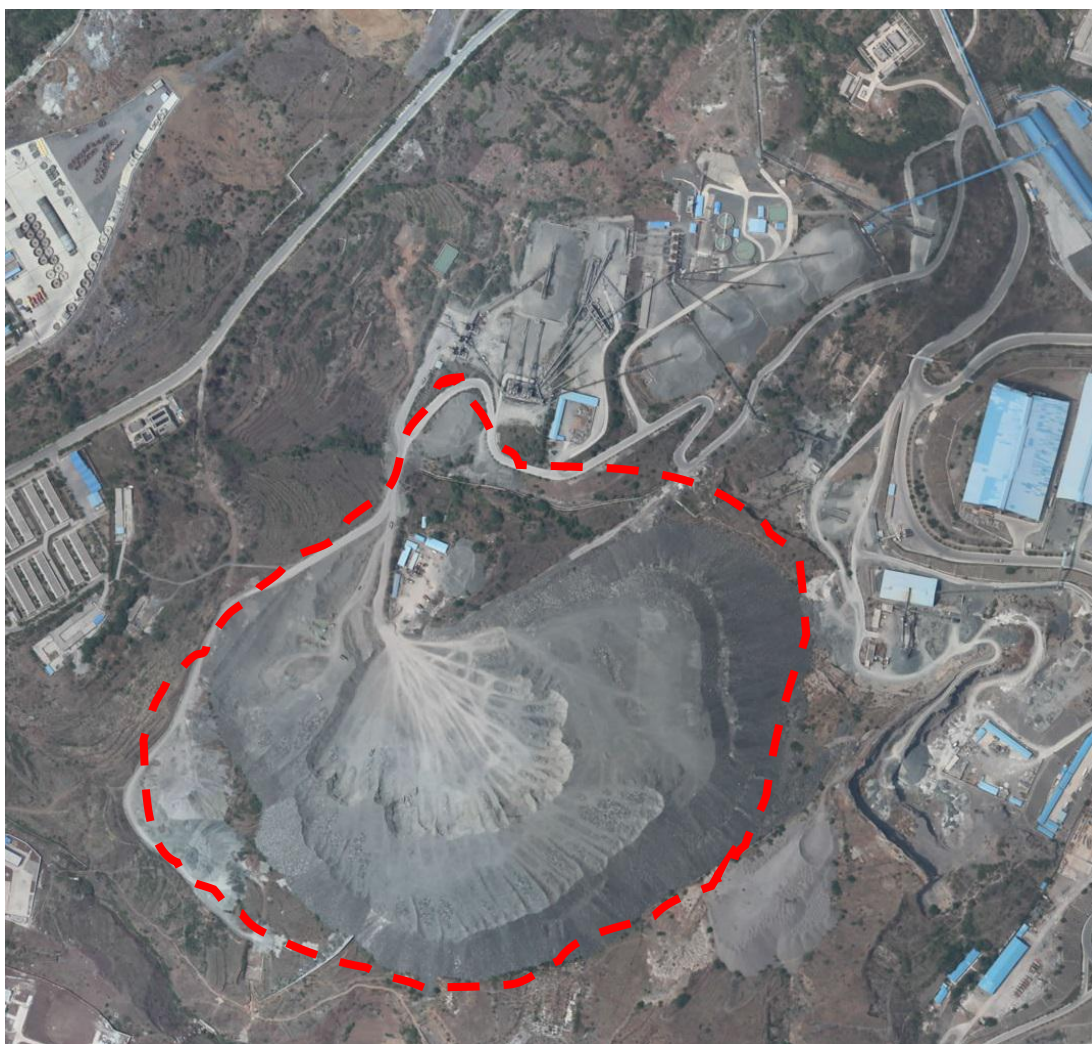
图 3.2.3-8 塘房坪弃渣场施工期影像

施工期塘房坪弃渣场在渣体坡脚实施了钢筋石笼挡渣墙和浆砌石挡渣墙,在弃渣场周边布设了浆砌石排水沟。施工结束后,对较陡的渣体边坡进行削坡治理,并对渣顶和坡面采取了平整、覆土、绿化等措施。通过后期调查及资料分析,该弃渣场在施工期间和施工结束后的各项水土保持措施均得到较好的落实。

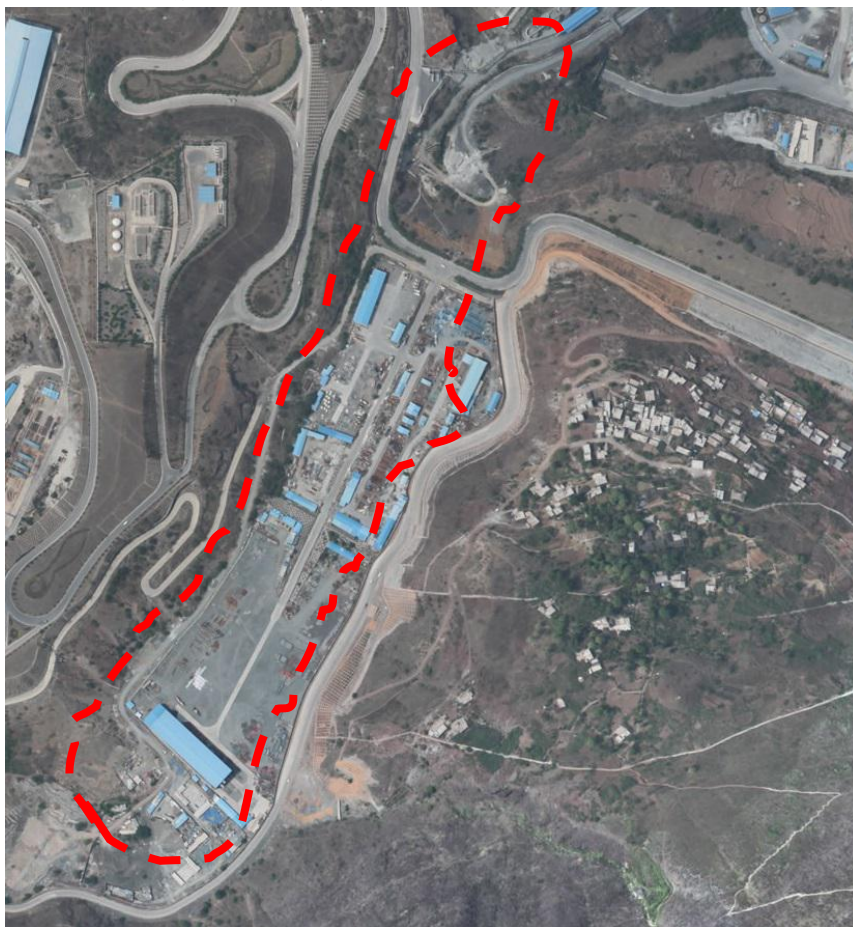
图 3.2.3-10 溪洛渡沟弃渣场施工期影像

溪洛渡沟弃渣场位于溪洛渡沟道内，沟道常年有流水，为保证沟道行洪能力，施工期在溪洛渡沟弃渣场西北侧山体内部设置了 2 个排水洞，将沟道内的流水排入金沙江。沟水处理工程主要包括挡水坝、排水洞、排水沟等工程；在渣体坡脚实施了浆砌石挡渣墙。施工结束后，在弃渣场边坡开口线、护坡两侧以及马道上均设置排水沟，对弃渣场边坡和平台进行了土地整治和覆土，堆渣体边坡采用了网格梁植草护坡，渣顶平台采取了植树种草措施。通过后期调查及资料分析，该弃渣场在施工期间和施工

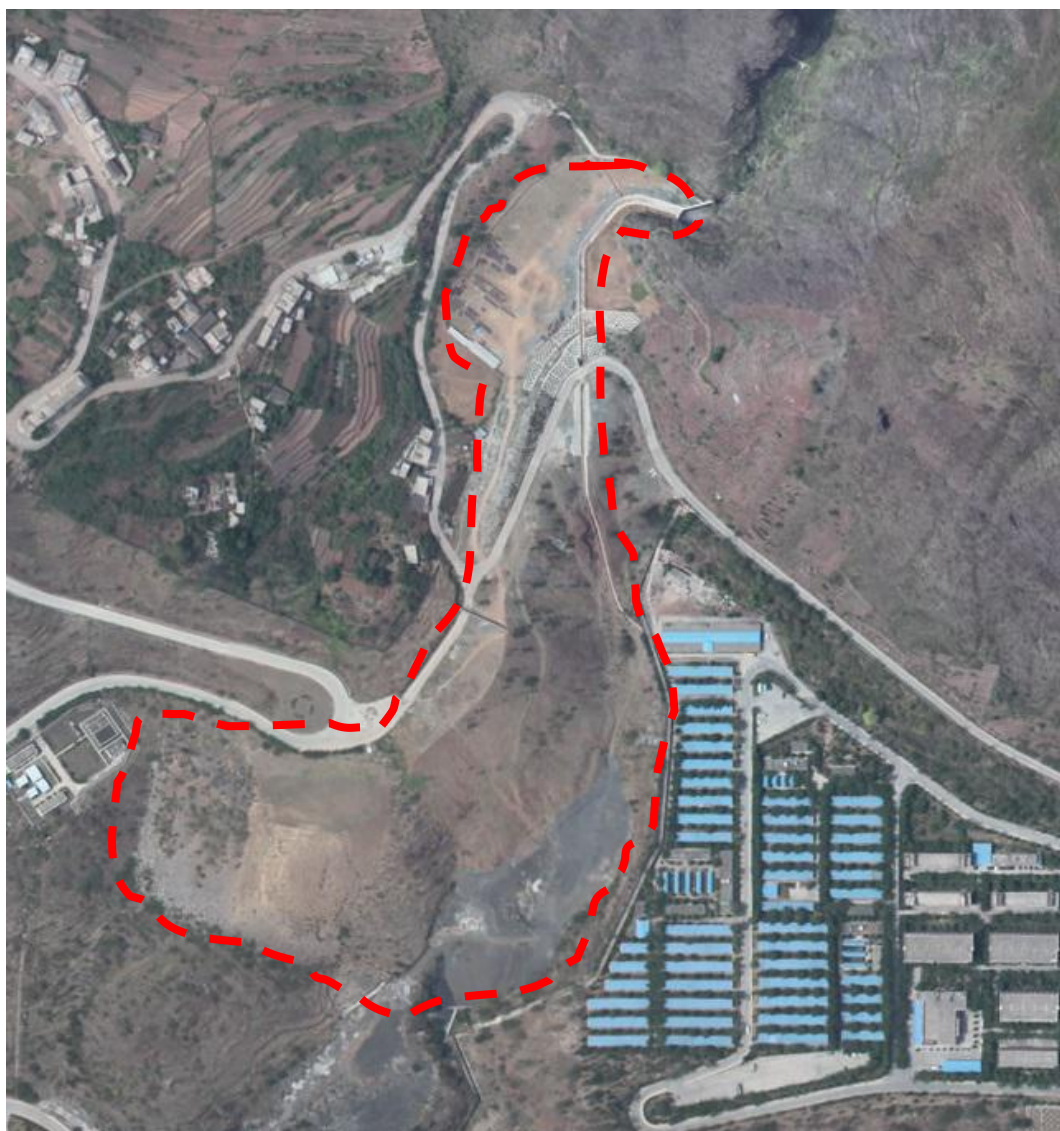
图 3.2.3-12 杨家沟弃渣场施工期影像

施工期杨家沟弃渣场采取了沟水处理工程，主要包括上游混凝土挡水坝、排水箱涵、下游段明渠和排水沟，沟内洪水经挡水坝拦截后，通过布置在弃渣场边坡的排水箱涵和排水明渠引排至弃渣场下游原始冲沟内；并在渣体坡脚实施了浆砌石挡墙。施工结束后，对弃渣场边坡和平台进行了土地整治和覆土，堆渣体边坡采用了网格梁植草护坡，渣顶平台采取了植树种草措施。通过后期调查及资料分析，该弃渣场在施工期间和施工结束后的各项水土保持措施均得到较好的落实。
