金沙江向家坝水电站

水土保持监测总结报告

编制单位：长江水利委员会长江流域水土保持监测中心站

2018年12月

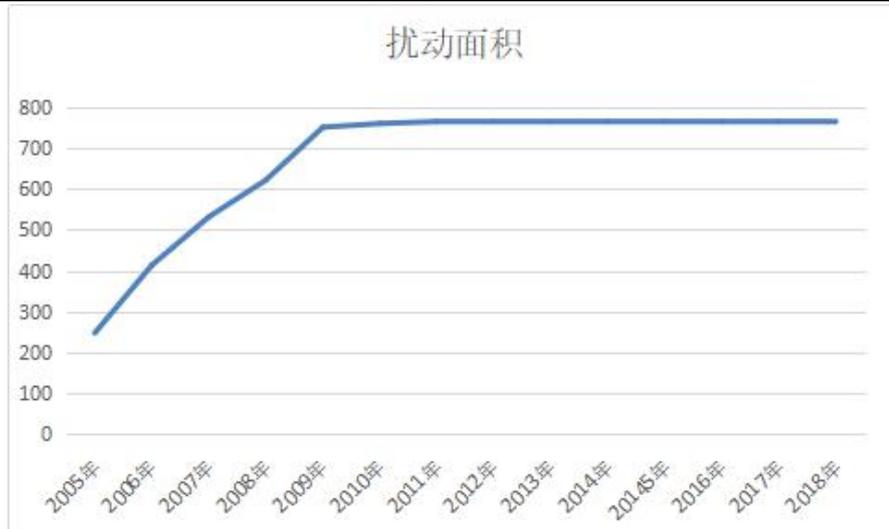
图 3-1 地表扰动面积折线图

表 3-4 地表扰动面积动态监测结果

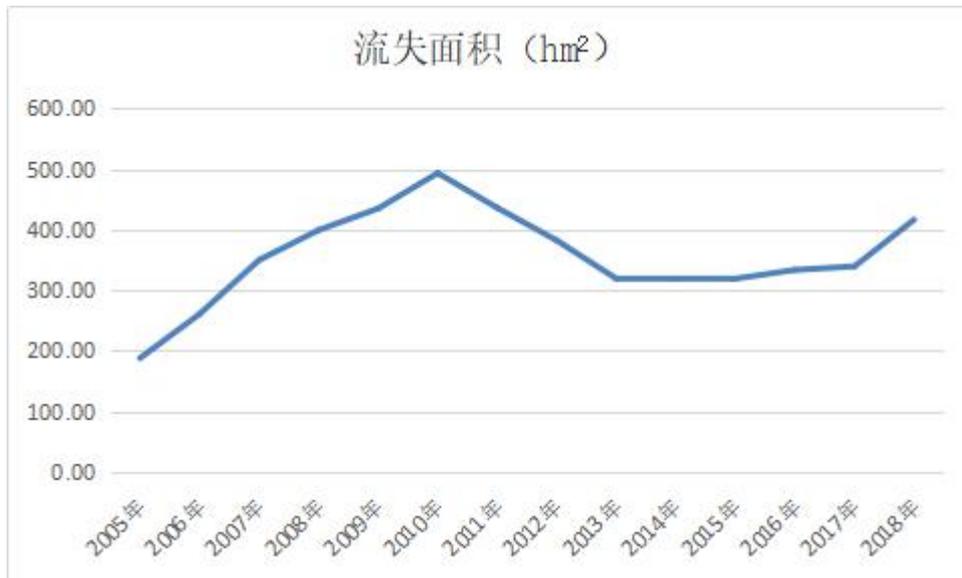
图 5-1 水土流失面积年度变化曲线图

试运行期	2009	大坝枢纽区	188.32	116.65
		道路防治区	82.97	59.68
		土石料场	93.45	75.55
		弃渣场	96.39	81.34
		施工营地	289.75	101.41
		小计	750.88	434.63
	2010	大坝枢纽区	190.87	133.98
		道路防治区	82.97	78.95
		土石料场	97.84	94.16
		弃渣场	98.55	93.25
		施工营地	289.75	92.72
		小计	759.98	493.06
	2011	大坝枢纽区	190.87	108.86
		道路防治区	82.97	72.17
		土石料场	97.84	91.87
		弃渣场	103.47	79.32
		施工营地	289.75	83.58
		小计	764.9	435.8
	2012	大坝枢纽区	190.87	91.39
		道路防治区	82.97	72.17
		土石料场	97.84	91.87
		弃渣场	103.47	56.67
		施工营地	289.75	69.89
		小计	764.9	381.99
2013	大坝枢纽区	190.87	63.8	
	道路防治区	82.97	67.11	
	土石料场	97.84	91.76	
	弃渣场	103.47	26.3	
	施工营地	289.75	69.89	
	小计	764.9	318.86	
2014	大坝枢纽区	190.87	63.8	
	道路防治区	82.97	67.11	
	土石料场	97.84	91.76	
	弃渣场	103.47	26.3	
	施工营地	289.75	69.89	
	小计	764.9	318.86	
2015	大坝枢纽区	190.87	63.8	
	道路防治区	82.97	67.11	
	土石料场	97.84	91.76

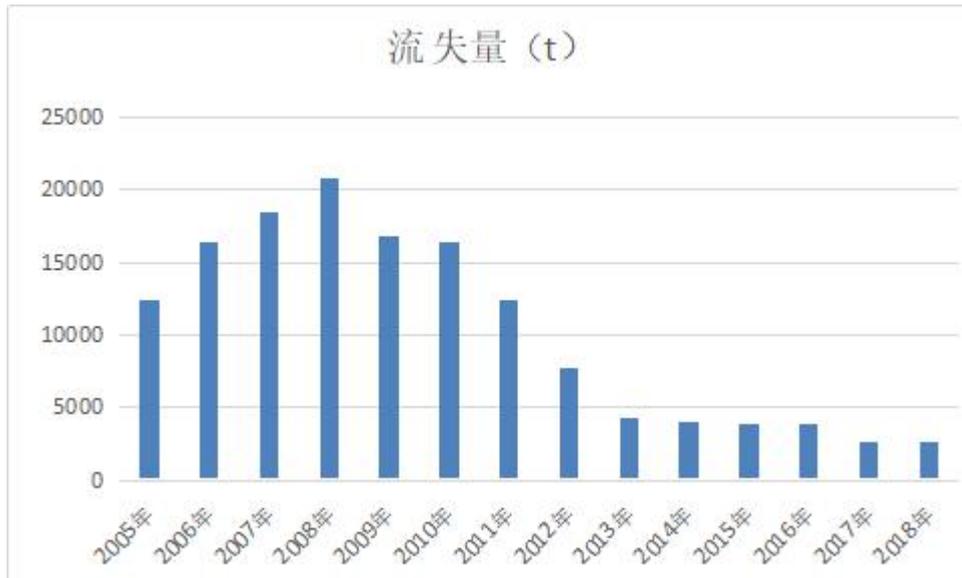
图 5-2 土壤流失量年度变化柱状图

年份	2005 年	2006 年	2007 年	2008 年	2009 年	2010 年	2011 年	2012 年	2013 年	2014 年	2015 年	2016 年	2017 年	2018 年	合计
流失量 (t)	12385	16439	18489	20867	16819	16418	12477	7743	4350	3974	3843	3932	2596	2651	142984

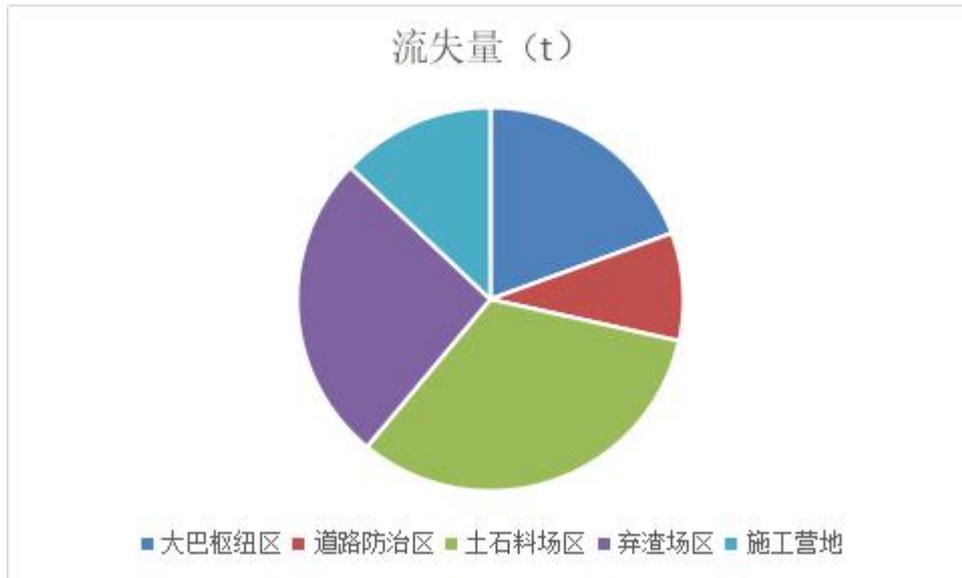
图 5-3 各扰动地表类型土壤流失量饼状图

由表 5-5 和图 5-3 可见，存弃渣场区土壤流失量较大，主要是因为存弃渣场在堆放过程中，不能采取植物等绿化措施，必须要在弃渣结束后才能采取土地整治、绿化等措施，使得存弃渣场裸露时间长，是存弃渣场防治区土壤流失量较大的主要原因；土石料场区土壤流失量最大，主要是由于土石料场扰动面积较大，在开挖过程中，产生的开挖边坡大，在开挖过程中，整个开挖面裸露，必须要等土石料开挖结束后才能采取土地整治及绿化措施，使得土石料场裸露时间长，是土石料场区土壤流失量大的主要原因。

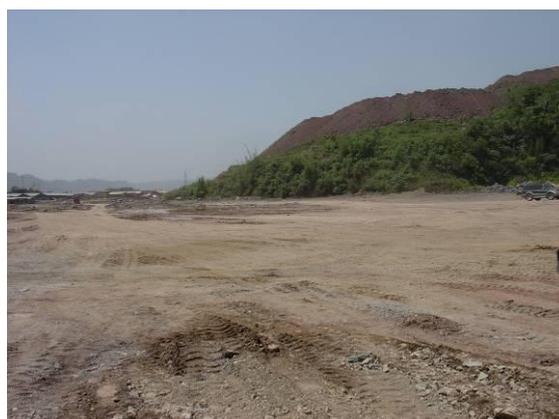
新田湾渣场顶面

该渣场位于左岸坝址下游 2.5km 的新田湾冲沟内，弃渣成

碾压整平后，渣体内角在 35°--40°之间，堆渣表面高程为 397—413m。据调查，已堆弃渣约 236.99 万 m³，工程弃渣被较好地控制在渣场范围内，水土流失主要分布于渣体坡面及顶面，扰动

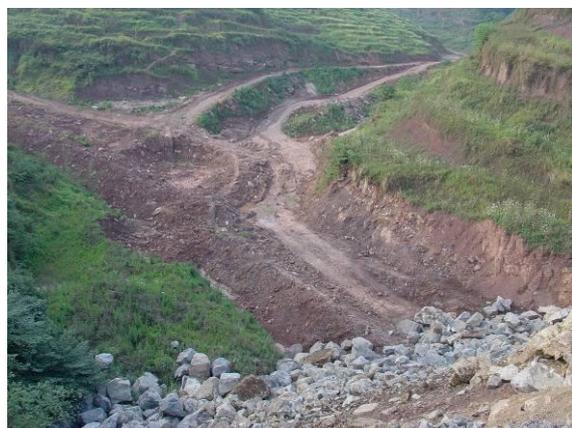
新田湾渣场

分主要为砂岩和砂砾石，采用自下而上分层堆填的方式，卸渣经机械

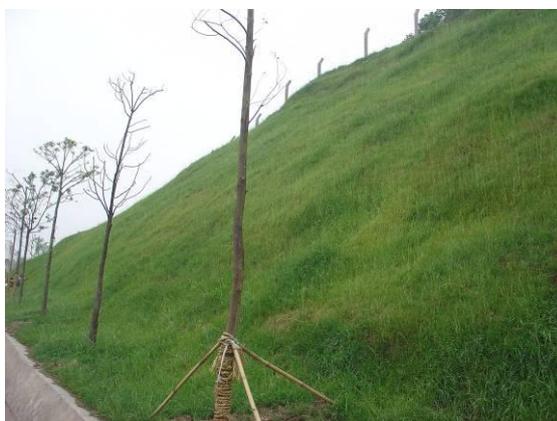
左岸长势良好的植草护坡

根据现场调查，道路坡面水土流失主要分布于开挖边坡，水土流失以面蚀和沟蚀为主，左岸由于开工早于右岸，目前左岸道路边坡已布设的水土保持措施正逐步开始发挥效益，部分坡面的水土流失强度下降了一个等级。右岸道路正处于开挖建设期，各裸露边坡缺乏有效的临时防护措施，其水土流失强度达到剧烈。详细情况

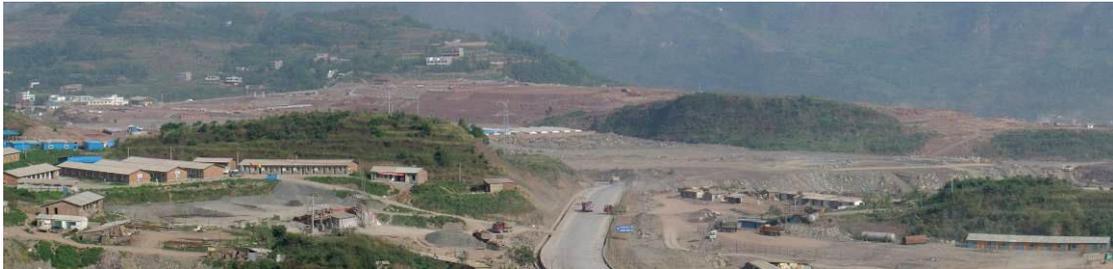
莲花池位于坝址下游 2.1—4.5km 处，可利用面积约 150hm²。堆填渣成分主要为砂岩和砂砾石，堆填方式采用自下而上分层填渣，卸渣经机械碾压整平后，渣体内角为 33°--42°，堆渣表面高程为 360m—408m。

据调查，该填方区已堆弃渣 856.72 万 m³，开成 4 个人工台地，扰动面积 38.85hm²，堆填渣坡面水土流失面积 6.12hm²，水土流失强度为极强度，流失类型以面蚀和沟蚀为主，目前沿 5#公路及进场公路一侧建设有挡墙和护坡，但仍然有大面积的裸露坡面存在，水土流失较为严重。

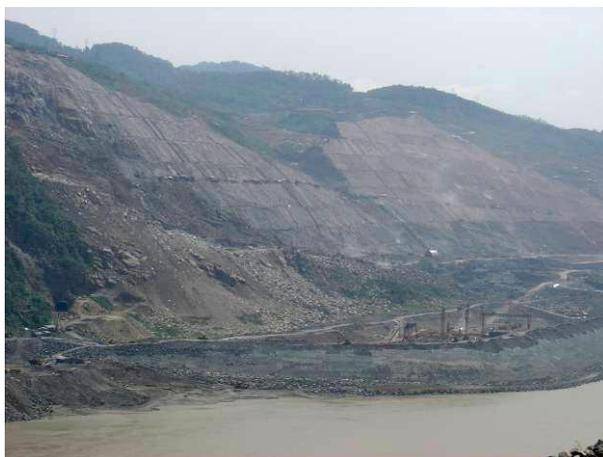
坝肩裸露坡面

大坝枢纽区坝肩开挖尚有裸露坡面，在修筑围堰时弃石渣倾倒江边所形成的坡面没有任何挡拦措施，极易造成严重的水土流失；施工面的临时防护措施不足，目前还未设

置降尘措施，致使场内道路尘土飞扬，污染环境，影响施工人员的身体健康，若遇降雨则更易随之流失。

(3) 完善工程建设中水土保持防治措施，对工程建设未采取水土保持措施的要及时予以补建，特别是在 2005 年度监测报告中明确提出的，如左岸 35kV 变电站等有水土流失危害或潜在危害的区域尽快实施水土保持防护措施，对工程建设中虽已修建相关措施，但标准未达到要求的要及时完善；对水土保持设施发生破损或已被破坏的要尽快予以维修或重建；根据施工条件，尽量采取必要的降尘措施，防止扬尘，减少流失，同时保护施工人员的身体健康。

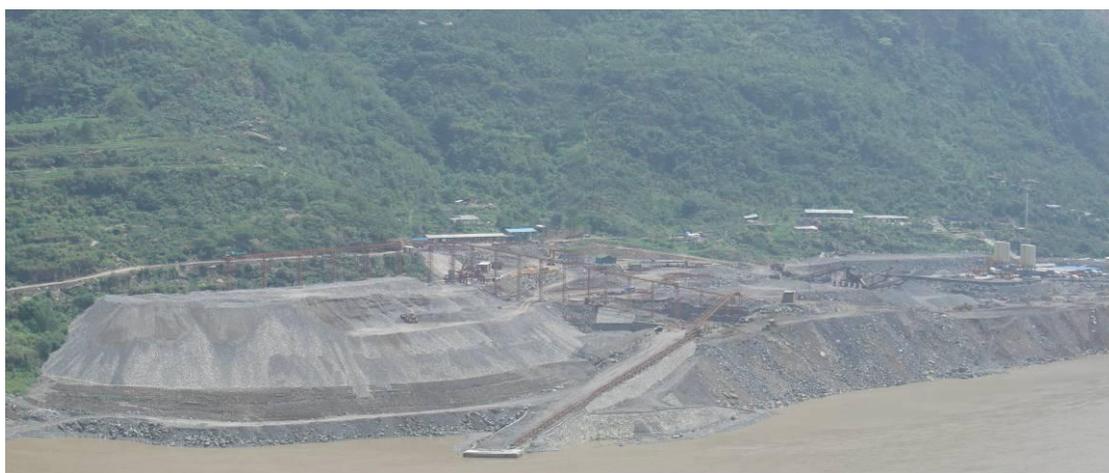
凉水井区现状

凉水井区的土石料取料、加工和混凝土系统，在堆料场临江坡面没有设置有效的挡拦措施，对堆料没有防护，在降雨冲刷作用下极易流失。

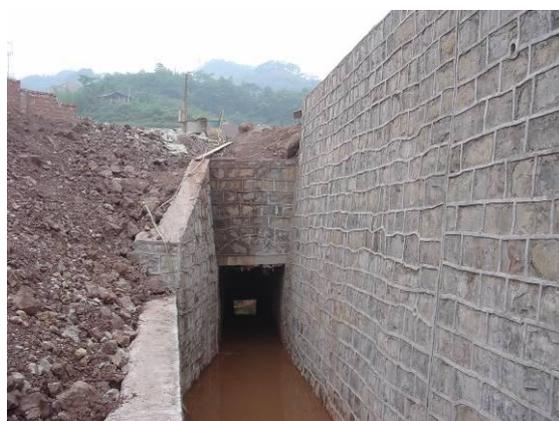
炸药库排水箱涵

炸药库的施工场地堆放有较多松散的临时土石方，施工便道已将排水通道堵塞，上游边坡堆放有临时土石方且未做任何防护，在降雨条件下极易流失。排水箱涵上游未设拦挡措施，易造成较大块石堵塞排水箱涵，降低箱涵的排水能力的安全隐患。

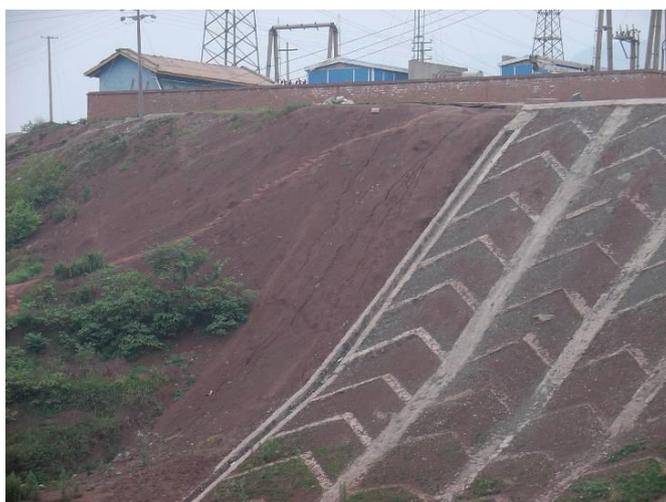
变电站流失坡面

变电站仍遗留有较大面积的裸露坡面，并堆放有松散土石渣；生活调节水池场地平整所产生的开挖土石方倚坡堆放，没有采取任何防护措施，且场地四周堆放存少量松散土石方。调节水池上侧截水

沟有断口，且表土采集后没有任何防护措施，极易造成水土流失，从现场调查发现降雨冲刷形成的冲沟和重力作用形成的裂缝，存在有重力侵蚀的危险。

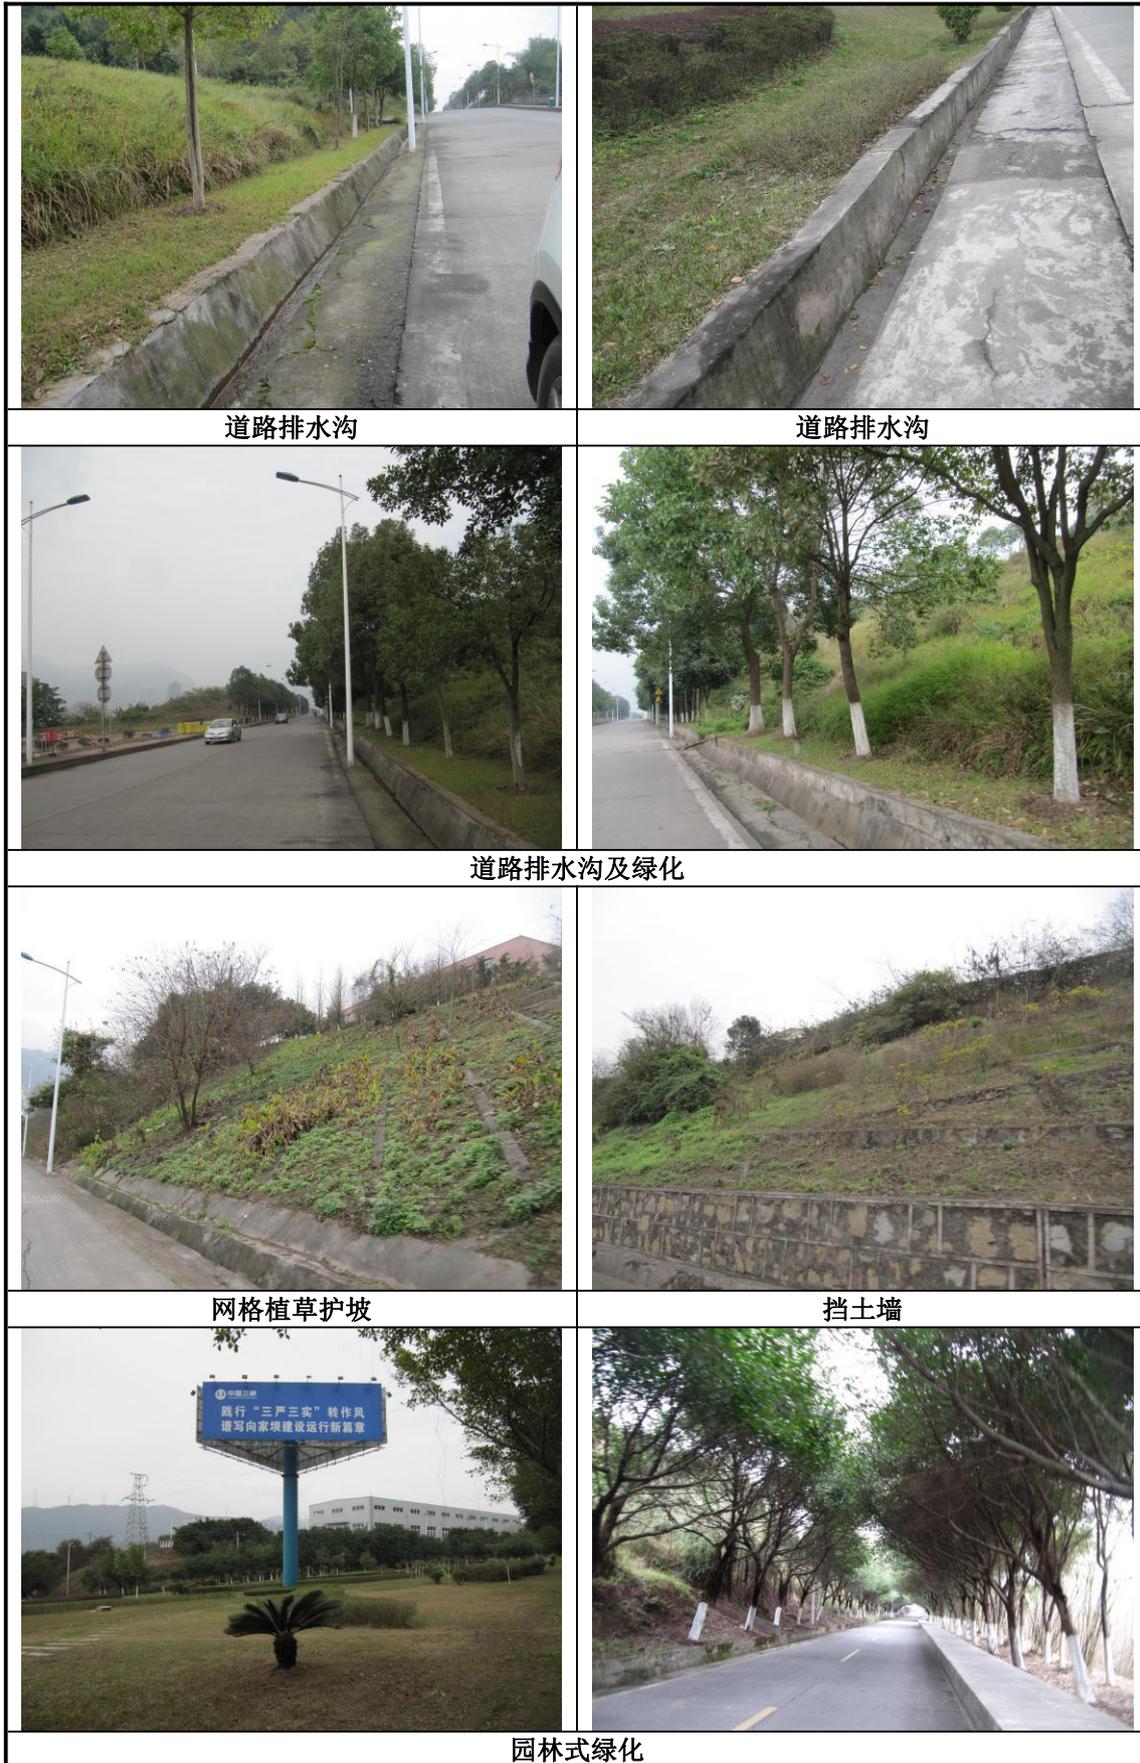
图 3-5 道路区现状

本次监测道路区水土流失情况与上次监测基本一致，根据现场监测，部分存在的水土流失的公路边坡现已大面积绿化，采用的是网格护坡，道路绿化措施完善，绿化效果显著，截排水措施运行正常，水土流失强度为轻度。本次监测中，此部分扰动面积为 30.65hm²，水土流失面积为 8.94hm²，2012 年 4 月后基本没有变化，道路区目前现状情况见图 3-3。

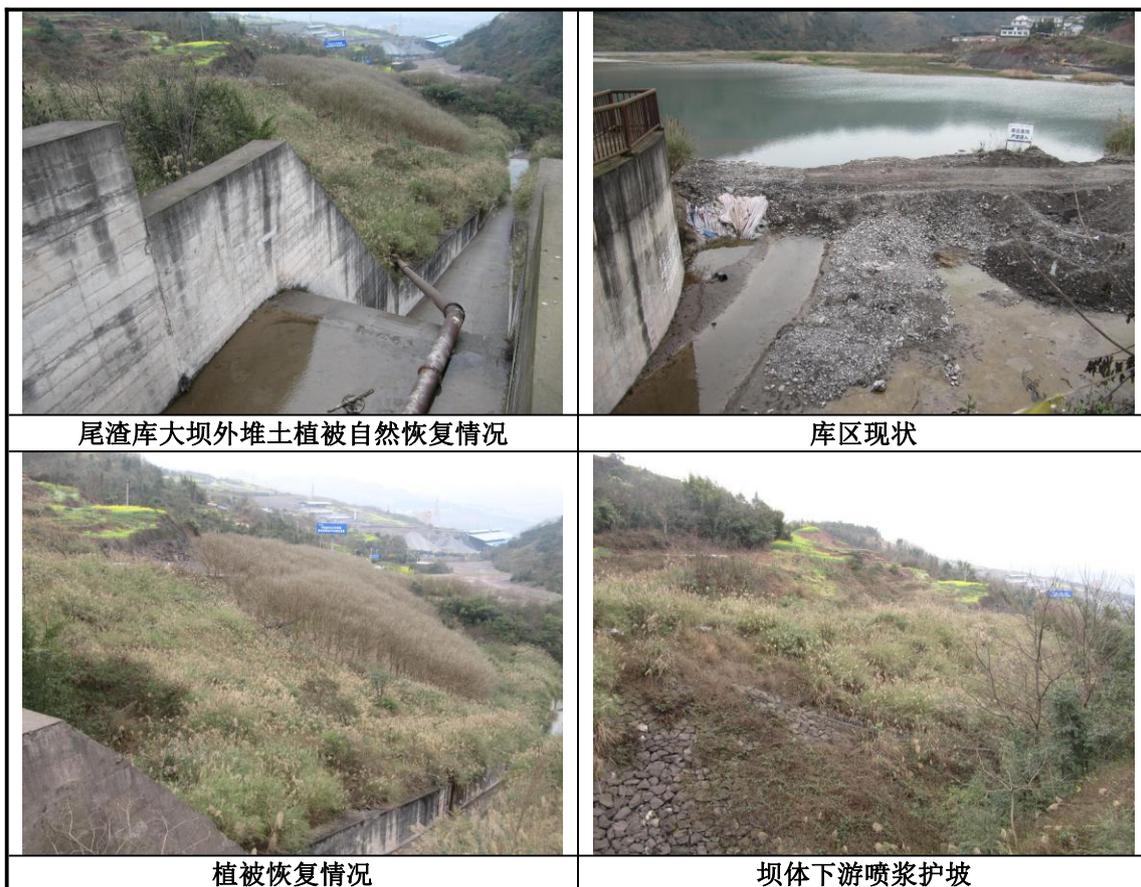
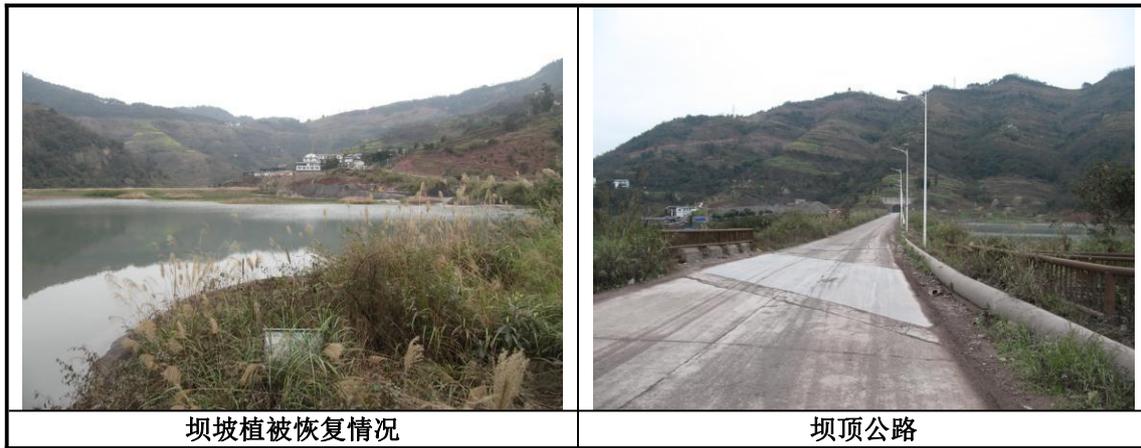
图 3-7 尾渣库现状

尾渣库经过多年的运行，已建的水土保持措施有：下游坝坡干砌石护坡，下游浆砌石排水沟以及坝顶浆砌石排水沟，下游坝坡堆土未进行绿化，通过自然恢复植被已有一定覆盖度，水土保持效果良好。本区扰动面积约为 10.66hm²，水土流失面积为 1.25 hm²。尾渣库详细情况见图 3-7。

(5) 其它工程区：变电站对植被的保护较好，网格护坡效果明显，充分的发挥了水土保持措施的作用。尾渣库区应注意泄洪道的通畅，防止强降水时出现洪涝，造成水土流失。

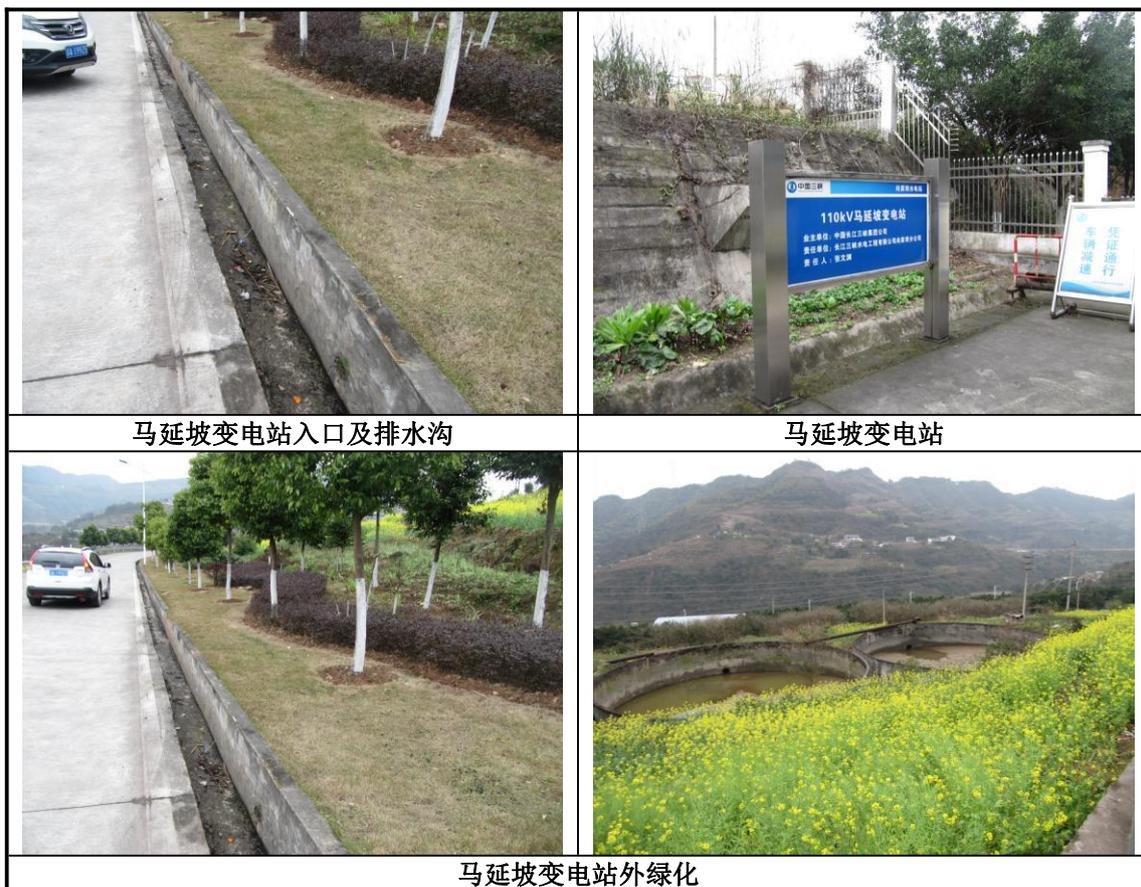
图 3-8 马延坡变电站现状

马延坡变电站在本次监测情况与上次监测相比无明显变化,变电站目前已建成较为完善的水土保持设施,拦挡、截排水措施都具备并且运行良好。变电站前的植被覆盖较好,边坡植被充分的发挥了水土保持作用,效果较好。马延坡变电站现状见图 3-8。

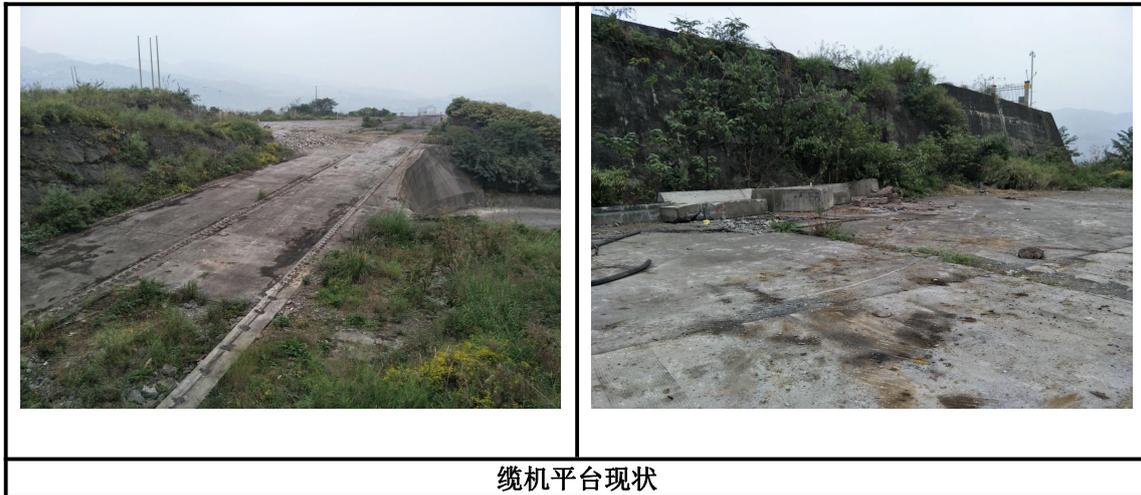
图 3-9 马延坡缆机平台现状图

本次监测，缆机平台已经开始拆除未对周边环境造成破坏，场地原设有挡墙、排水沟，挡墙挡护效果较好，排水沟较为通畅，本区无水土流失危害，扰动面积为 2.53hm²，面积计入枢纽区。马延坡缆机平台现状图见图 3-9。

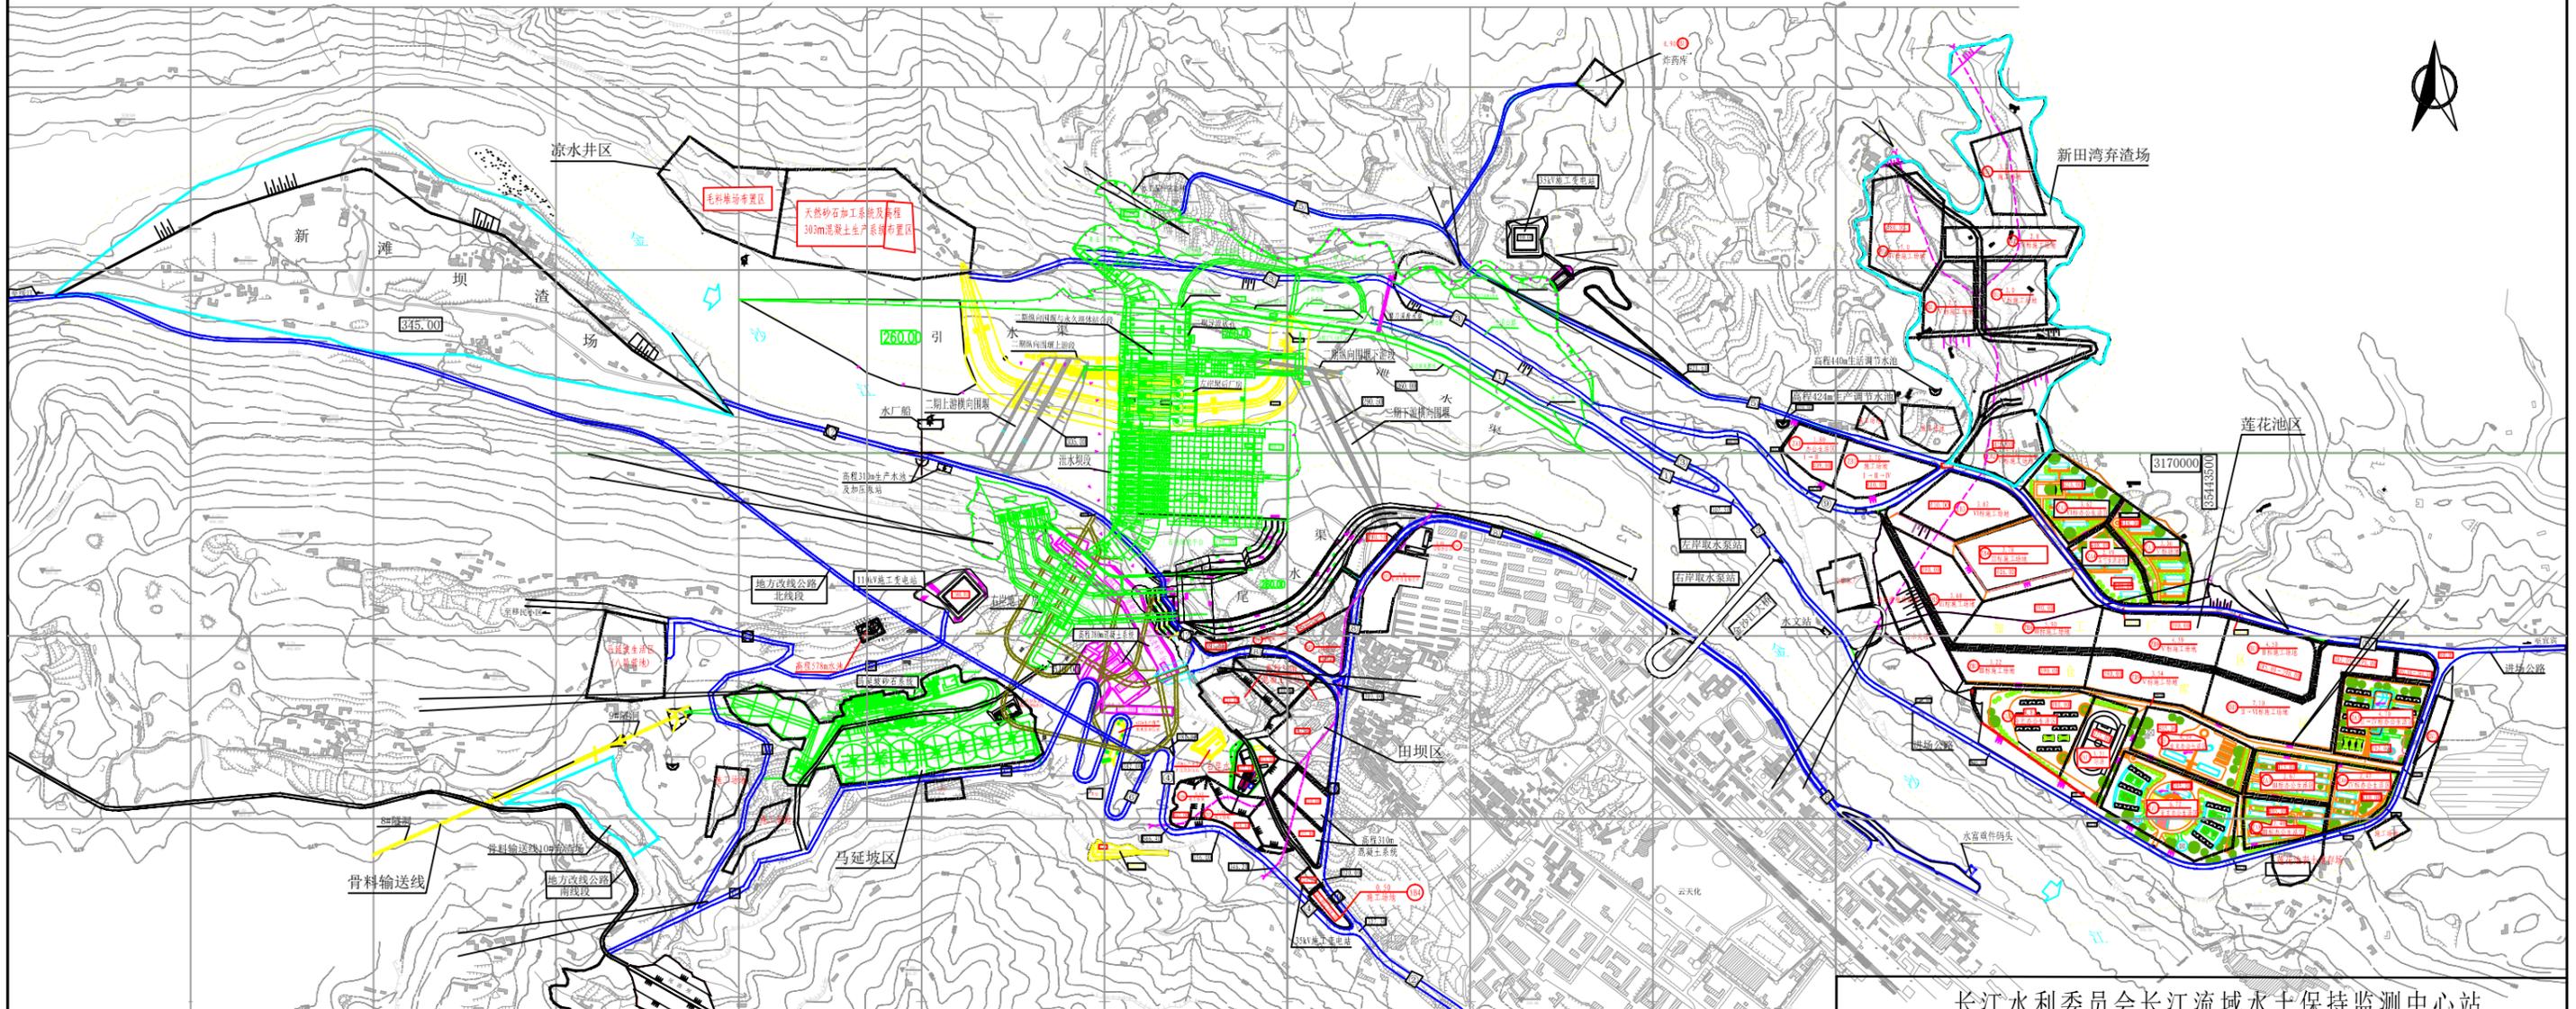
金沙江向家坝水土流失防治责任范围图

责任范围区		实际防治责任范围	备注
主体工程 施工区	大坝枢纽区	190.87	监测工作开展范围
	道路防治区(对外、改线、场内道路)	82.97	
	土石料场	97.84	
	弃渣场	103.47	
	施工营地(其它施工场地)	289.75	
小计		764.90	
水库淹没区		9462.52	
合计		10227.42
