# 金沙江白鹤滩水电站 水土保持监测总结报告

建设单位：三峡金沙江云川水电开发有限公司

编制单位：长江水利委员会长江流域水土保持监测中心站

二〇二五年十二月

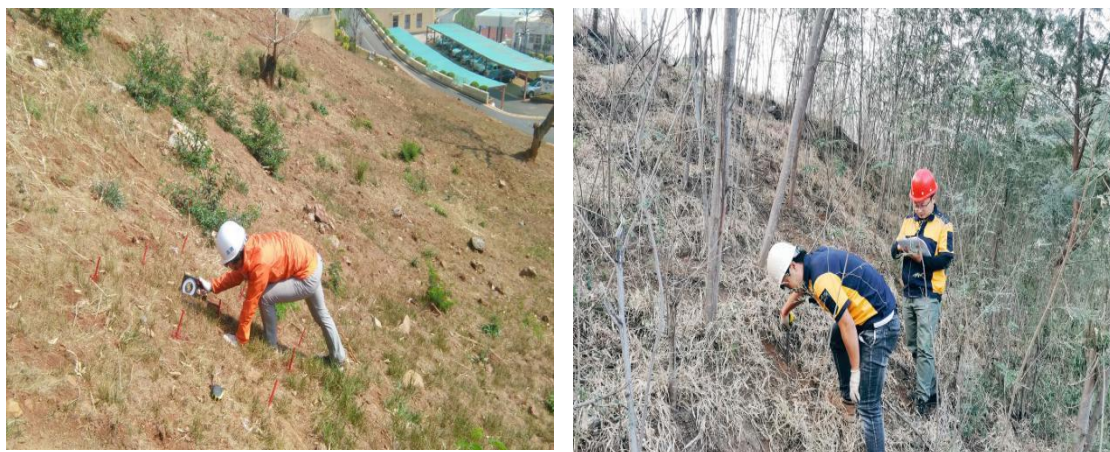
简易水土流失观测场

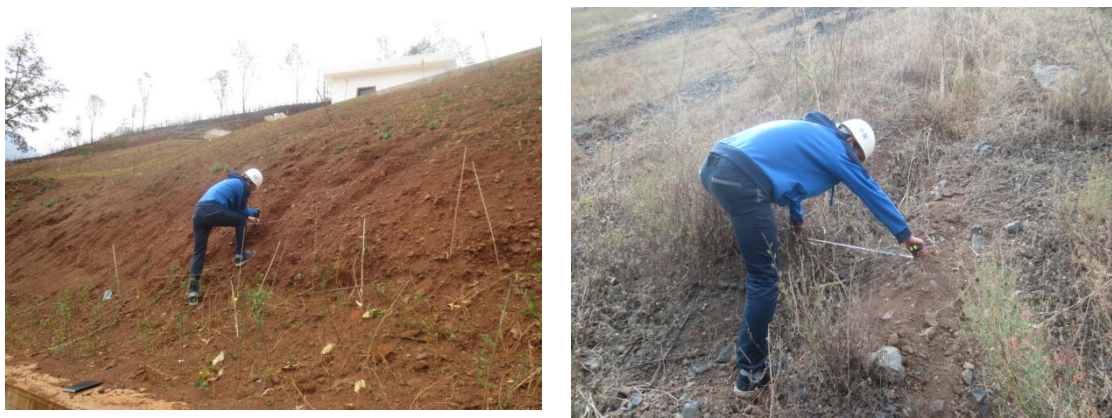
在已经发生侵蚀的地方，通过选定样方，测定样方内侵蚀沟的数量和大小来确定侵蚀量，样方大小取 9~10m 宽的坡面，侵蚀沟按大（沟宽 > 100cm）、中（沟宽 30~100cm）、小（沟宽 < 30cm）分三类统计，每条沟测定沟长和上、中上、中、中下、下各部位的沟顶宽、底宽、沟深，推算流失量。

侵蚀沟量测法

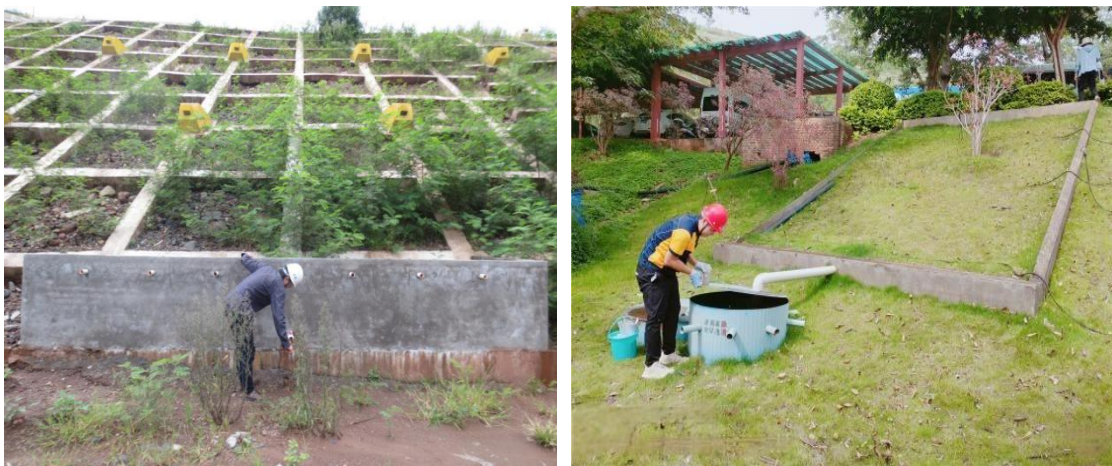
在弃渣场布置径流小区，根据坡面长度，布置宽 5~10m，沿坡面长 10~22m 的径流小区，每处平行布置两个，在径流小区底端设集流槽，集流槽采用矩形断面，底宽 20cm，深 20cm，采用浆砌石或砖砌，砂浆抹面，并连接径流池，径流池长 3m，深 1.5m，宽 1.5m，浆砌石或砖砌，砂浆抹面，顶部加混凝土盖板，底部开孔，孔口安装纱网过滤，在径流小区边界设边墙，边墙采用矩形断面，宽 30cm，高 40cm，埋深 20cm，采用浆砌石或砖砌，砂浆抹面。

径流小区观测场

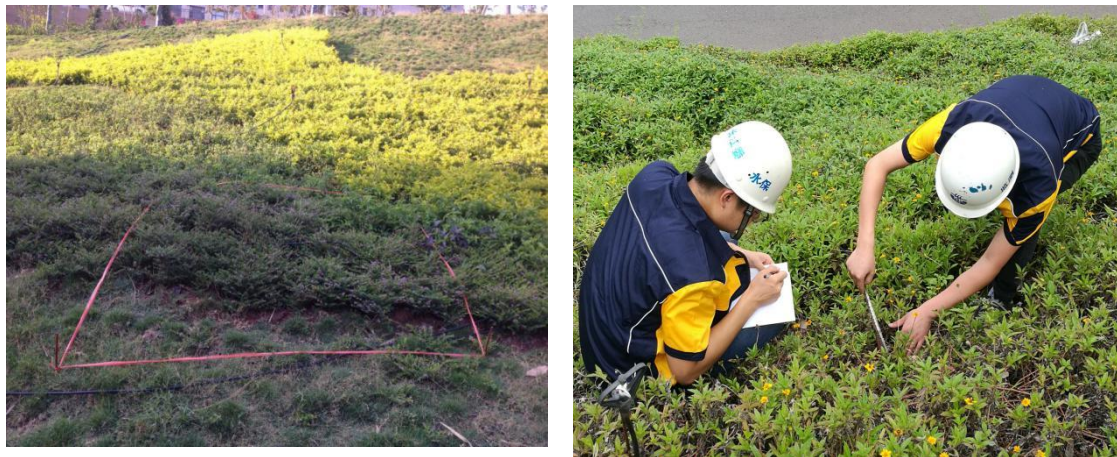
样方规格：乔木为  $20\text{m} \times 20\text{m}$ ，灌木为  $10\text{m} \times 10\text{m}$ ，草地为  $2\text{m} \times 2\text{m}$ 。

植物样方观测场

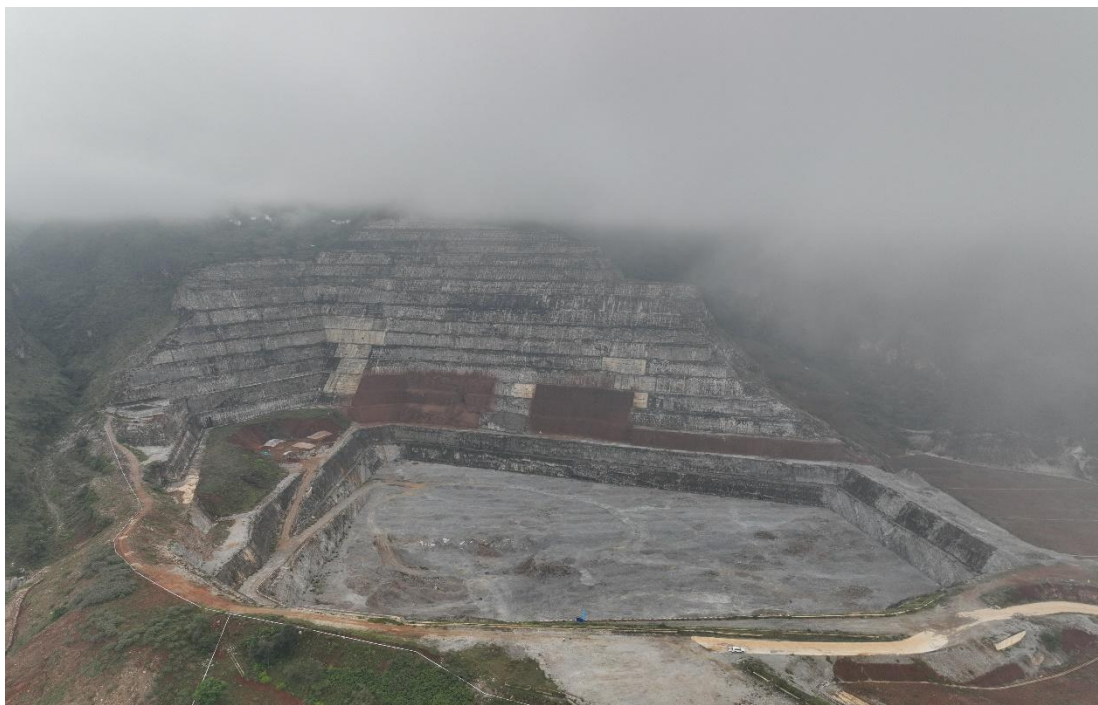
图 3.2-1 旱谷地料场

在工程实际施工过程中，根据参建单位提供的施工报告、监理报告，结合现场调查结果，工程建设期间取料主要来源于旱谷地取料场。根据统计结果显示，旱谷地取料场占地面积 62.54hm<sup>2</sup>，实际开采量 1942.55 万 m<sup>3</sup>（自然方），无用料 906.91 万 m<sup>3</sup>（自然方），有用料 1035.64 万 m<sup>3</sup>（自然方）。最大取料深度 260m，开挖坡比 1: 0.4~1: 1.0，边坡共分 17 级，石料主要用于大坝浇筑。

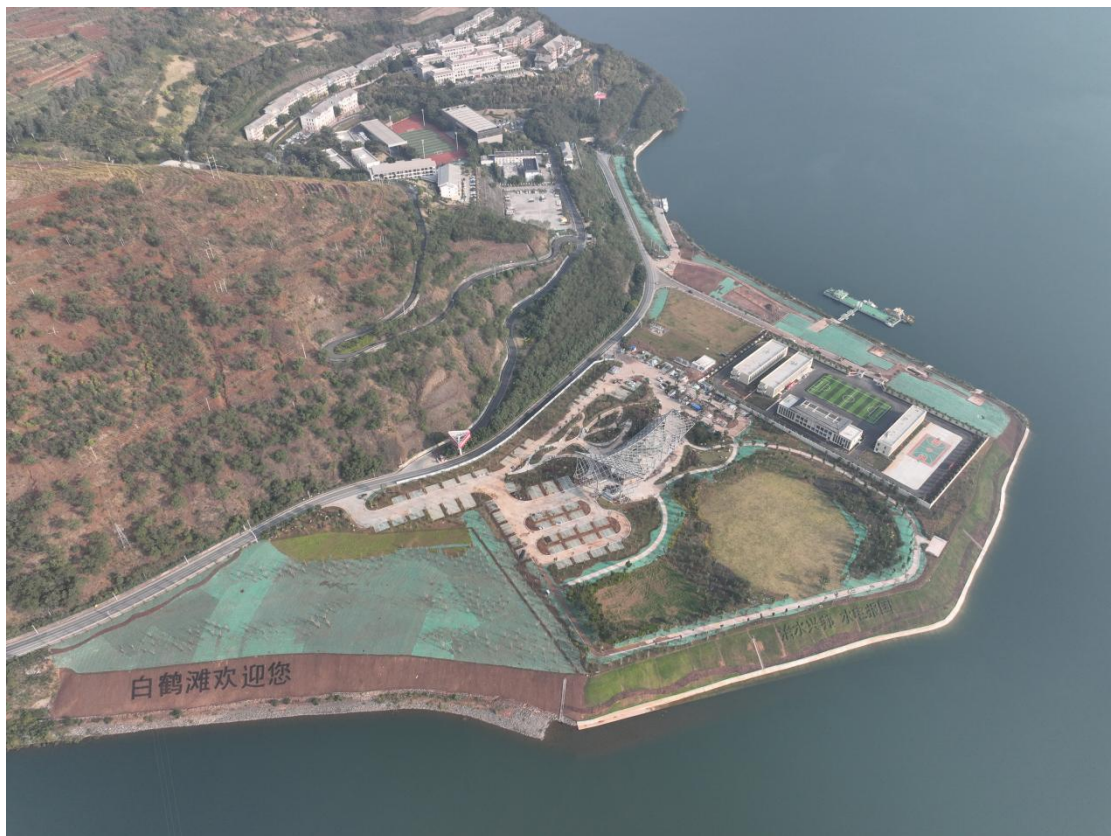
图 3.3-1 矮子沟弃渣场

矮子沟渣场实际最终弃渣量 3482.55 万 m<sup>3</sup>（松方，下同），堆渣坡比 1: 1.8~1: 2，堆渣高程 664~837m，最大堆高 173m，渣场级别为 1 级。目前白鹤滩水电站已蓄水，矮子沟渣场 765m~825m 高程处于水位变幅区，825m~837m 为水面之上。弃渣场周边不涉及敏感对象。

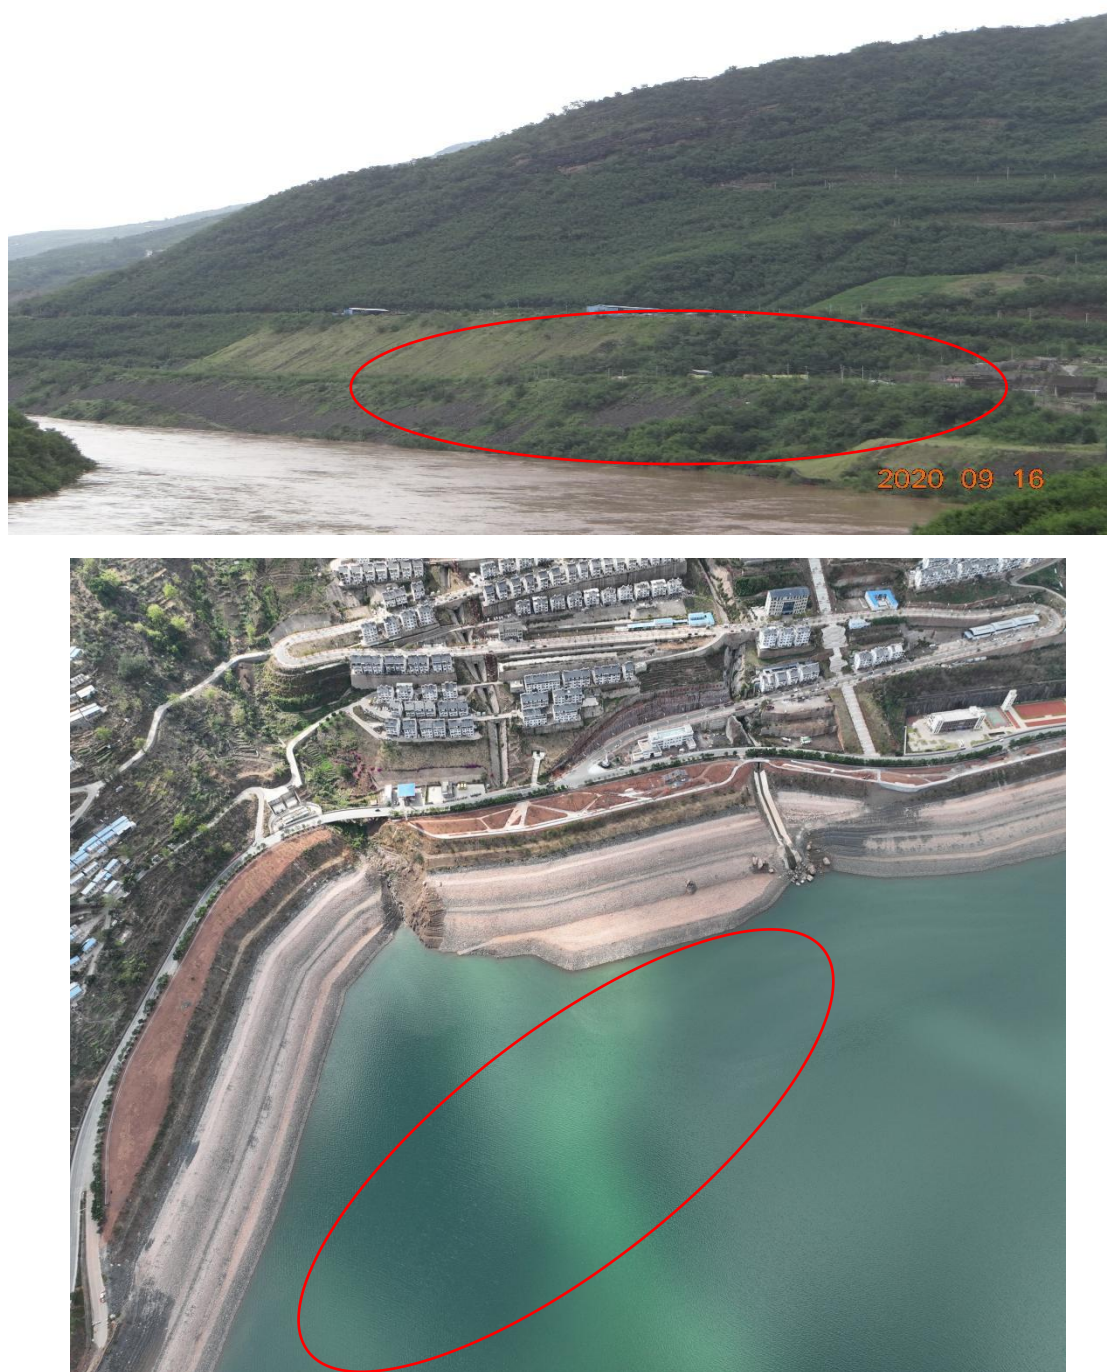
新建村弃渣场最终弃渣量 178.19 万 m<sup>3</sup>，堆渣坡比 1: 1.8~1:2.0，堆渣高程 600~718m，最大堆高 118m，渣场级别为 2 级。有用料已经回采完毕。目前白鹤滩水电站已蓄水，渣场全部位于蓄水位以下。弃渣场周边不涉及敏感对象。

图 3.3-2 新建村弃渣场蓄水前后影像

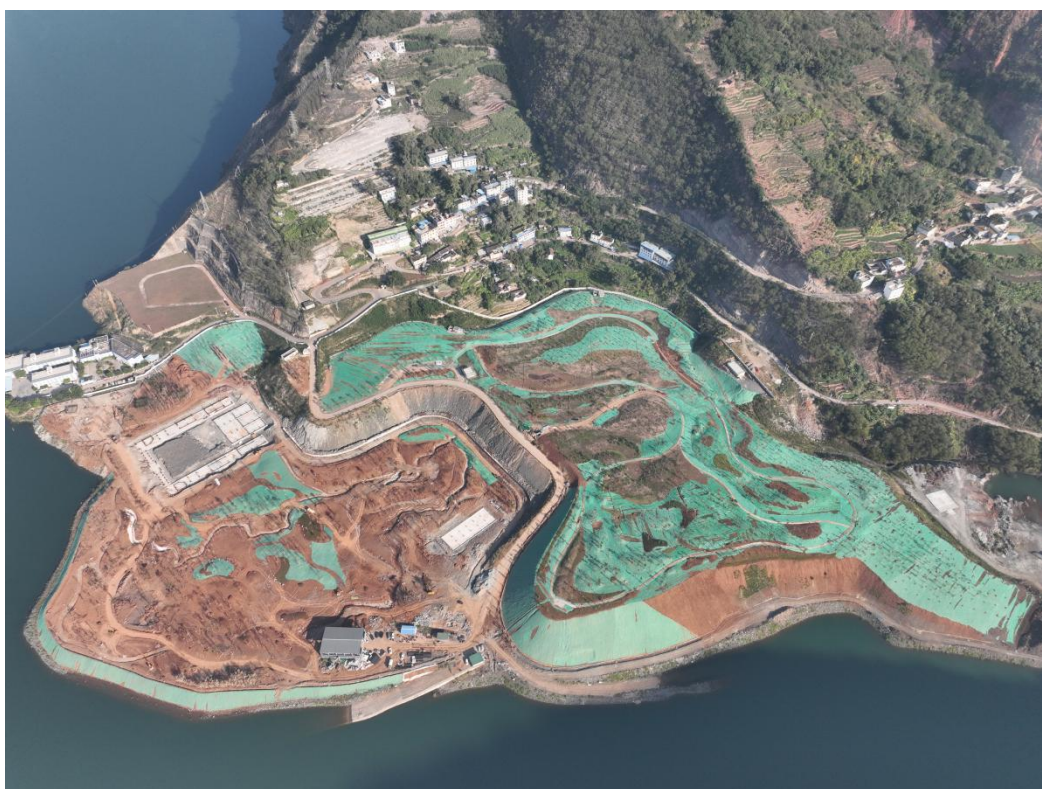
图 3.3-3 海子沟（大田坝）弃渣场

海子沟（大田坝）弃渣场最终弃渣量 4564.98 万  $\text{m}^3$ ，最大堆高 238m，弃渣场级别为 1 级。其中海子沟弃渣场堆渣高程为 635m~848m，堆渣坡比为 1: 1.8。大田坝弃渣场堆渣高程为 620m~748m，堆渣坡比为 1: 1.8。目前白鹤滩水电站已蓄水，海子沟渣场 765m~825m 高程处于水位变幅区，825m~849m 为水面之上。弃渣场周边不涉及敏感对象。

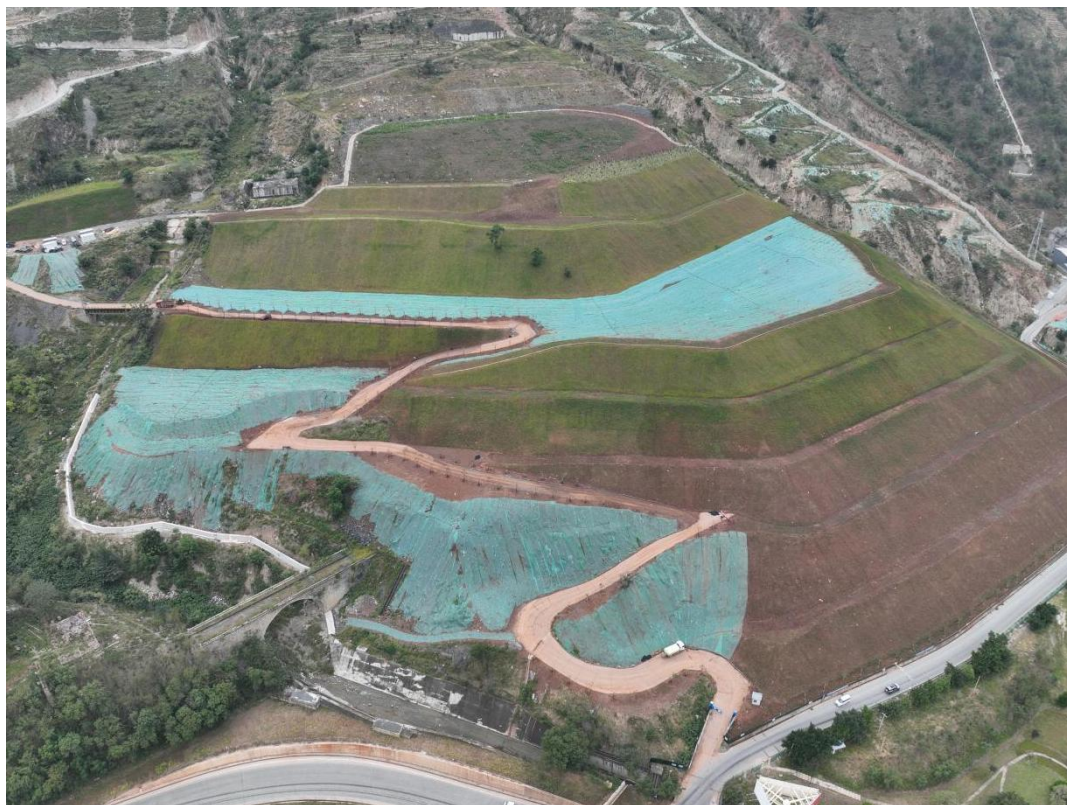
图 3.3-4 荒田弃渣场

荒田弃渣场最终弃渣量 163.1 万  $\text{m}^3$ ，堆渣高程为 595m~740m，最大堆高 145m，

堆渣坡比为 1: 1.8, 弃渣场级别为 2 级。荒田存料场现已回采完毕。荒田弃渣场周边主要影响对象为 1#公路、1#永久交通桥及白鹤滩水电站透平油库。根据弃渣场稳定性分析结果, 荒田弃渣场场地整体稳定, 对周边环境的影响较小。

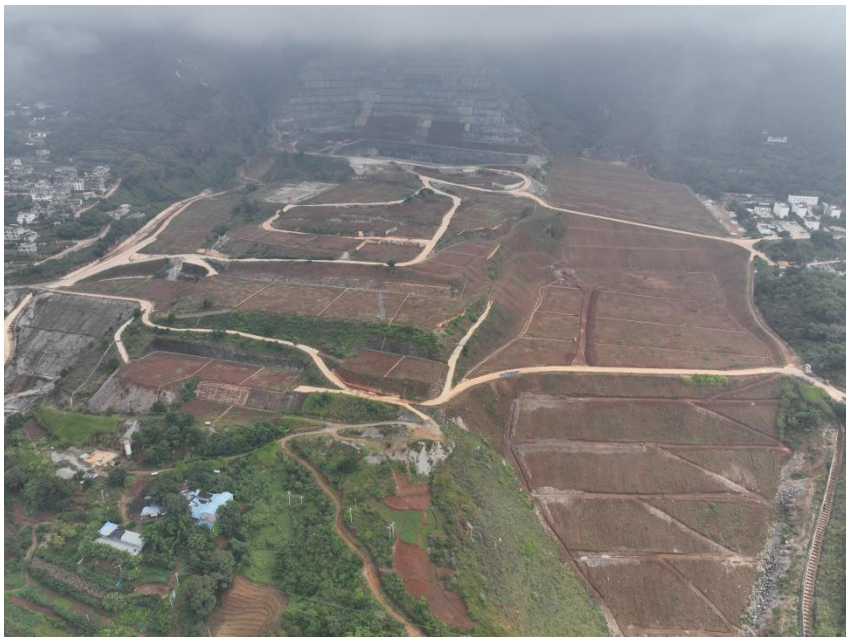
图 3.3-5 旱谷地弃渣场

旱谷地弃渣场最终弃渣量  $564.47 \text{万 m}^3$ , 堆渣高程为  $1236 \sim 1380\text{m}$ , 最大堆高  $144\text{m}$ , 堆渣坡比为  $1:2 \sim 1:3$ , 渣场级别为 2 级。旱谷地弃渣场主要影响对象为下游世纪庭搅拌场、S23 省道、昆巧高速及曼谷村罗盘地安置点。根据弃渣场稳定性分析计算结果, 旱谷地弃渣场场地整体稳定、局部稳定安全系数均满足规范要求, 对周边敏感对象无影响。

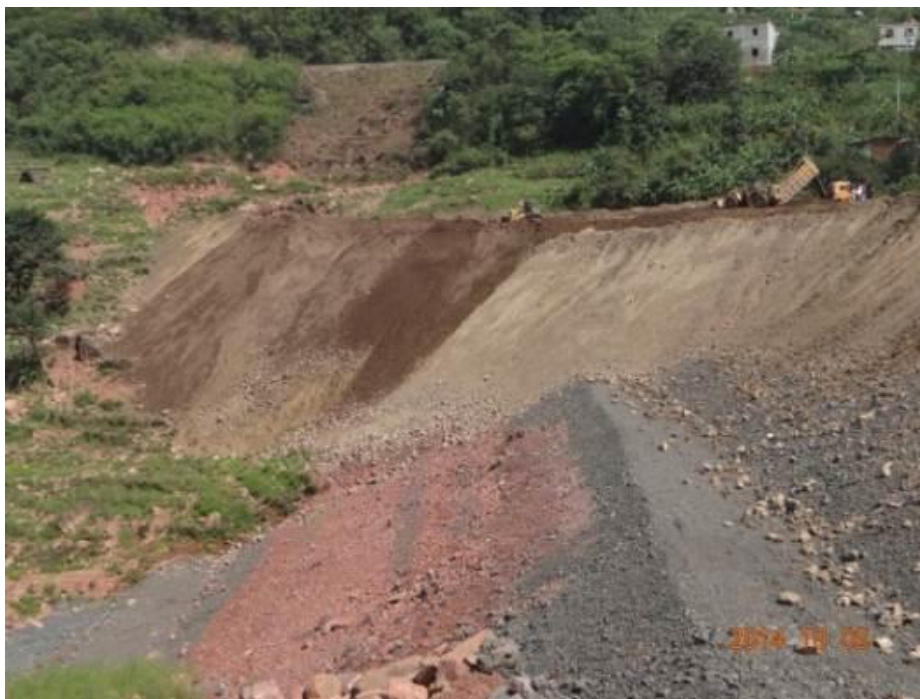
大花地表土堆存场为“三通一平”水保方案批复的表土堆存场,位于海子沟渣场北侧,堆土来源为大田坝及海子沟区域施工生产生活设施区剥离表土。表土堆存场占地 2hm<sup>2</sup>,累计堆存表土量为 37.0 万 m<sup>3</sup>,2018 年已有 30.2 万 m<sup>3</sup>回采用于交通设施及部分施工生产生活设施绿化,剩余 6.8 万 m<sup>3</sup>转移至大寨沟表土堆存场,目前无表土堆存。堆存期间采取钢筋石笼挡墙、场周截水沟、临时绿化和临时苫盖措施进行防护。

图 3.4-2 大花地表土堆存场堆放防护措施

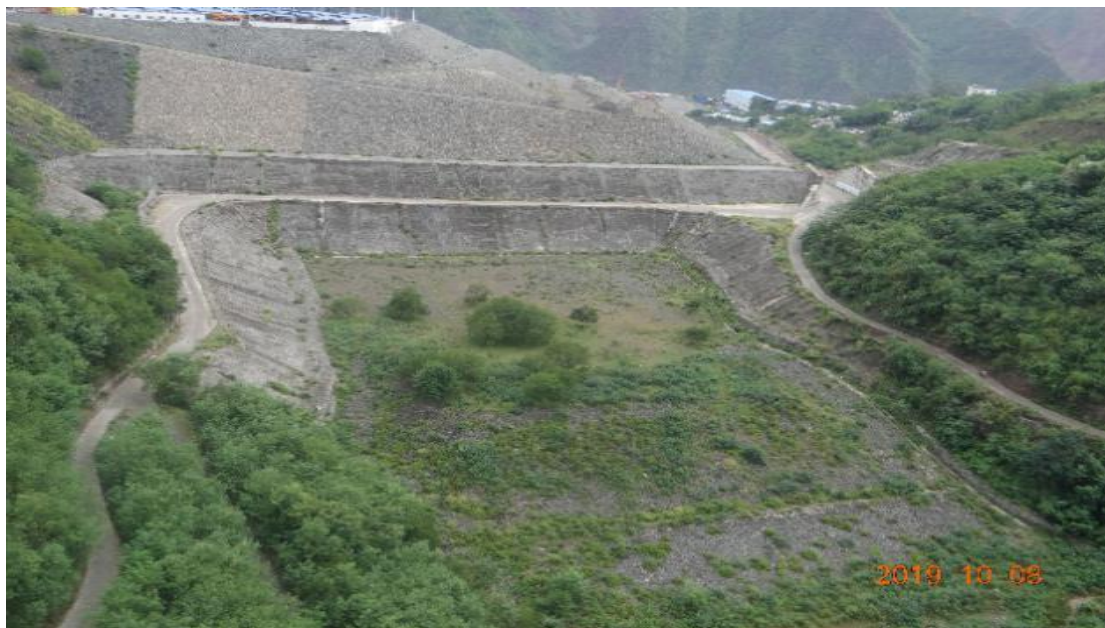
矮子沟表土堆存场为方案批复的表土堆存场，位于矮子沟弃渣场挡水坝上游，堆土主要来源于枢纽工程及施工生产生活设施区剥离表土。矮子沟表土堆存场占地  $0.48\text{hm}^2$ ，堆存的表土量为  $5.1\text{万 m}^3$ ，位于坝址左岸水库淹没区范围内，蓄水前从矮子沟表土堆存场调运表土  $5.1\text{万 m}^3$  用于美丽白鹤滩一期工程建设，目前无表土堆存。堆存期间采取浆砌石挡墙、场周截水沟、临时绿化和临时苫盖措施进行防护。

图 3.4-3 矮子沟表土堆存场及防护措施

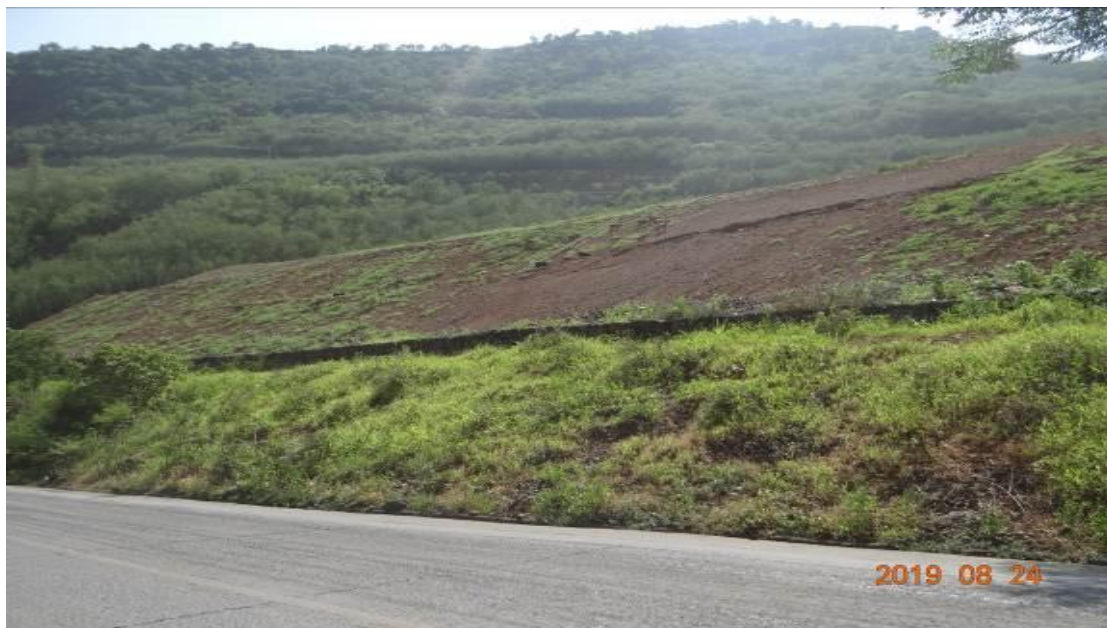
新建村表土堆存场为方案批复的表土堆存场，位于新建村弃渣场右侧，堆土主要来源于枢纽工程及施工生产生活设施区剥离表土。表土堆存场占地  $2.22\text{hm}^2$ ，堆存表土  $19.86\text{万 m}^3$ ，位于坝址左岸水库淹没区范围内，蓄水前共计回采  $7.5\text{万 m}^3$  用于施工生产生活设施区绿化覆土，剩余  $12.36\text{万 m}^3$  全部转移至延吉沟表土堆存场。堆存期间采取钢筋石笼挡墙、场周截水沟、马道排水沟、临时绿化和临时苫盖措施进行防护。

图 3.4-4 新建村表土堆存场及防护措施

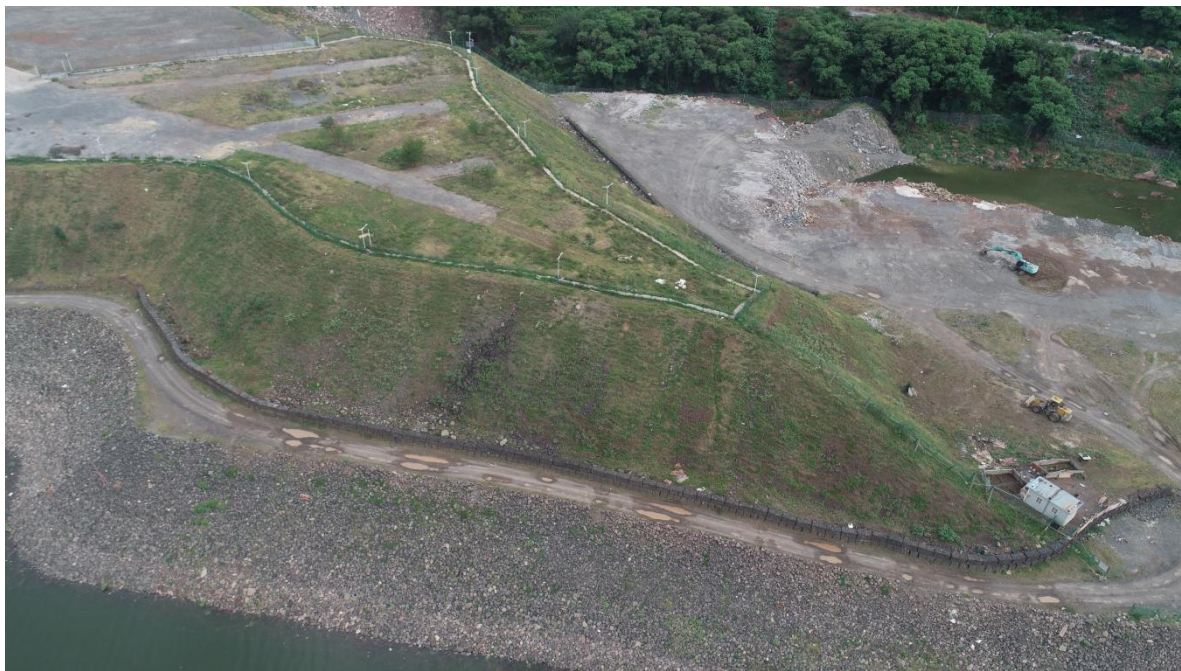
半坡表土堆存场方案批复表土堆存场，位于海子沟弃渣场上游侧，堆土主要来源于枢纽工程及施工生产生活设施区表土剥离。表土堆存场占地  $2.42\text{hm}^2$ ，累计堆存表土  $24.7\text{万 m}^3$ ，目前已经回采完毕，位于坝址右岸。堆存期间采取钢筋石笼挡墙、临时苫盖、临时绿化措施进行防护。

图 3.4-5 半坡（海子沟）表土堆存场及防护措施

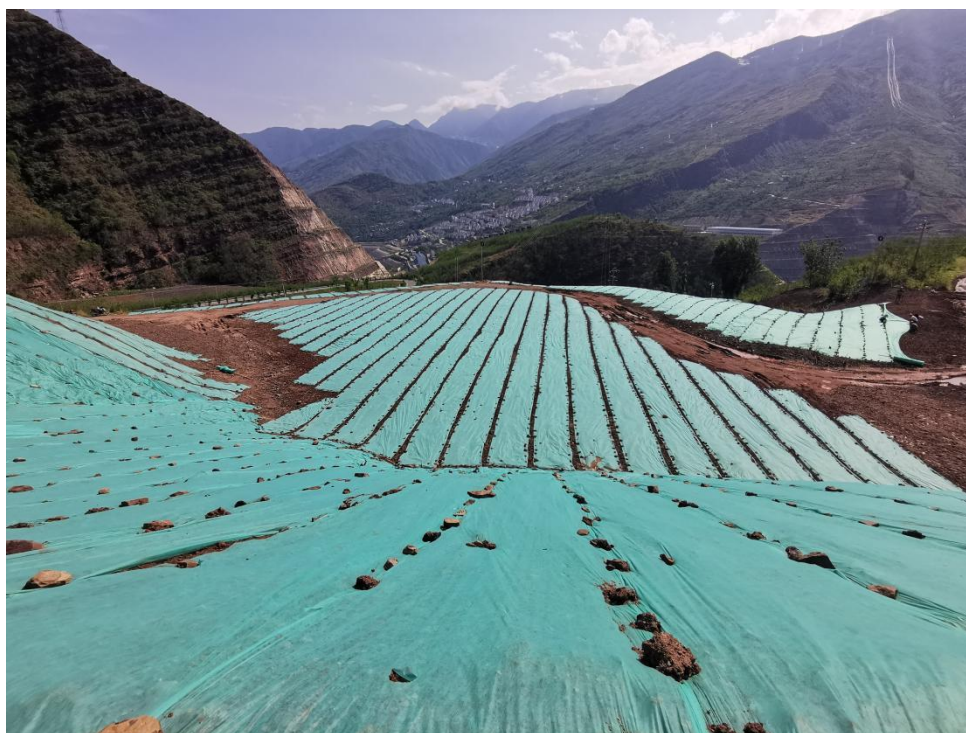
大寨沟表土堆存场为方案批复的表土堆存场，位于大寨沟右侧，堆土主要来源枢纽工程及施工生产生活设施区表土剥离。表土堆存场占地  $2.0\text{hm}^2$ ，位于坝址右岸，累计堆存表土  $10.8\text{万 m}^3$ ，目前已经回采完毕。堆存期间采取钢筋石笼挡墙、临时绿化和临时苫盖措施进行防护。

图 3.4-6 大寨沟表土堆存场及防护措施

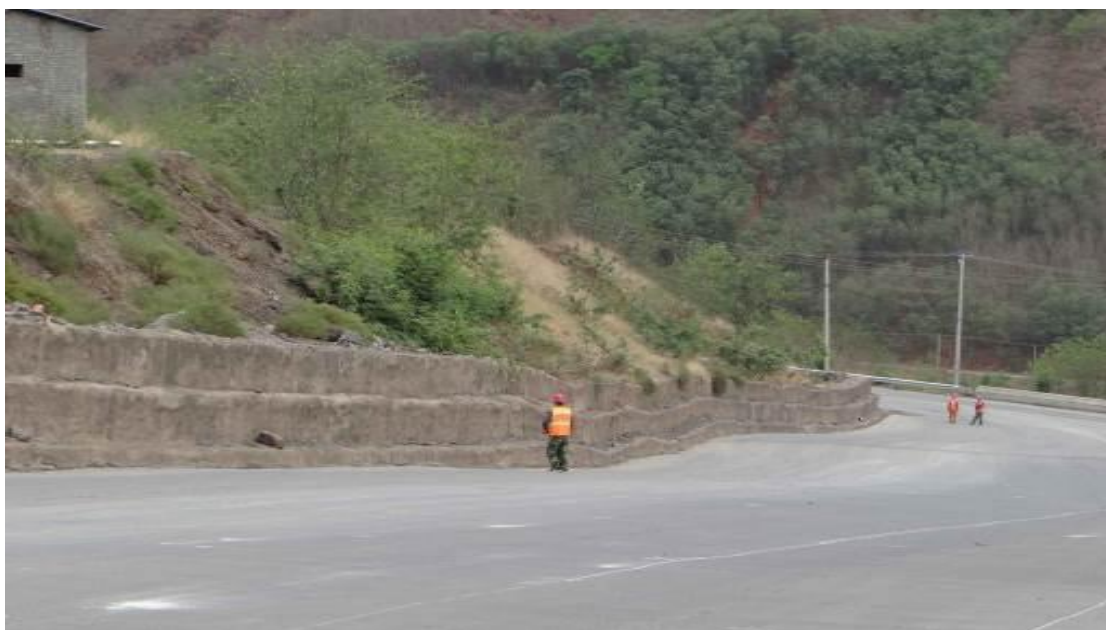
六城坝表土堆存场为方案批复的表土堆存场，位于六城坝一侧边坡，堆土主要来源枢纽工程及施工生产生活设施区剥离表土，表土堆存场占地  $1.2\text{hm}^2$ ，堆存表土  $6.0$  万  $\text{m}^3$ ，位于坝址左岸水库淹没区范围内，蓄水前从六城坝表土堆存场调运表土  $4.94$  万  $\text{m}^3$  用于美丽白鹤滩一期工程建设，剩余部分蓄水前已转运至延吉沟表土堆存场，目前无表土堆存。堆存期间结合矮子沟弃渣场坡脚挡墙和截排水措施、并采取临时绿化和临时苫盖措施进行防护。

图 3.4-7 六城坝表土堆存场及防护措施

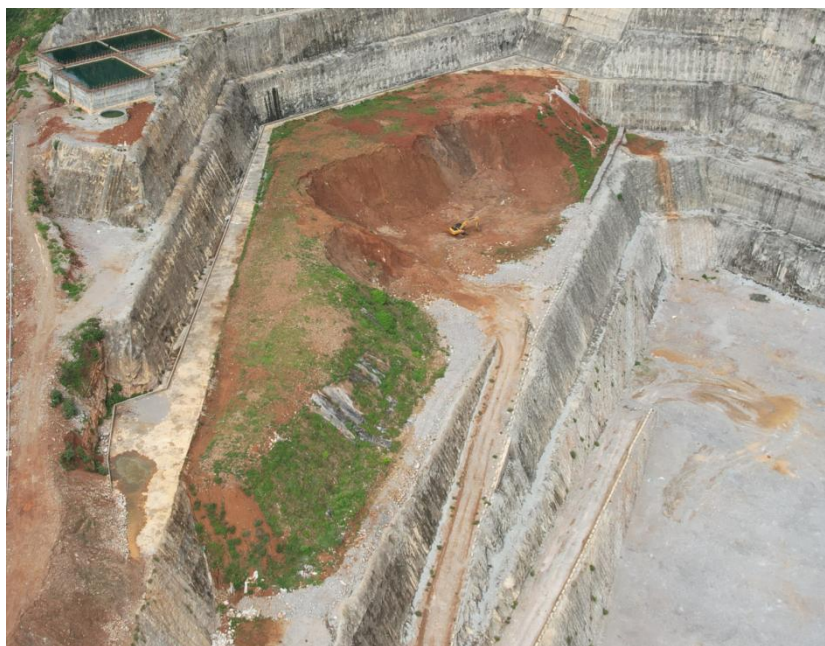
旱谷地表土堆存场为方案批复的表土堆存场，位于旱谷地料场左侧高边坡下方平台处，堆土主要来源旱谷地料场、大坝砂石系统及旱谷地弃渣场前期剥离表土。表土堆存场方案设计占地  $0.98\text{hm}^2$ ，实施过程中对旱谷地表土堆存场进行扩容，扩大占地面积  $1.35\text{hm}^2$ ，扩容面积均位于永久征地红线内，不重复计算占地面积。累计堆存  $24.24$  表土万  $\text{m}^3$ ，目前暂存表土  $7.57$  万  $\text{m}^3$ ，堆存期间设计了钢筋石笼挡墙、场周截水沟、临时绿化和临时苫盖措施进行防护，堆存表土计划用于旱谷地料坑平台覆土与料场高陡边坡科研绿化项目用土。

图 3.4-8 旱谷地表土堆存场及防护措施

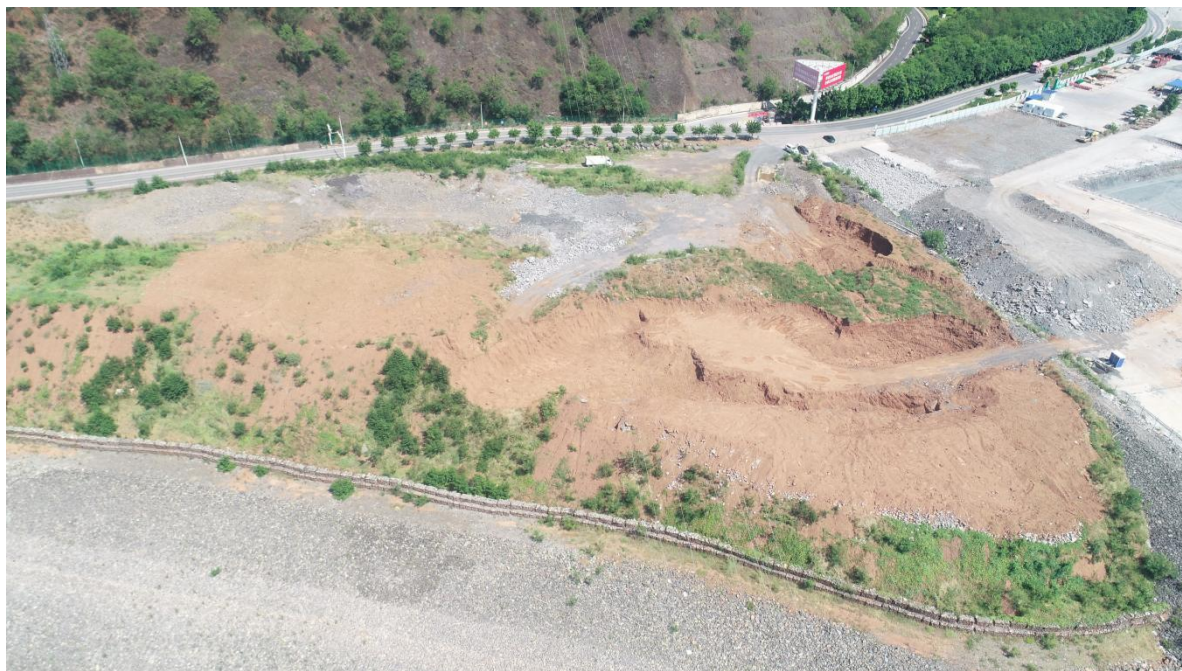
矮子沟表土堆存场（蓄水后）为蓄水后期使用的表土堆存场，位于矮子沟渣场顶部西侧，堆土主要来源移民安置工程收集表土及土壤改良土。表土堆存场占地  $2.71\text{hm}^2$ ，位于永久征地红线内，不重复计算占地面积，累计堆存表土  $21.01$  万  $\text{m}^3$ ，目前已经回采完毕。堆存期间采取钢筋石笼挡墙、场周截水沟、临时苫盖措施进行防护。

图 3.4-10 矮子沟表土堆存场（蓄水后）及防护措施

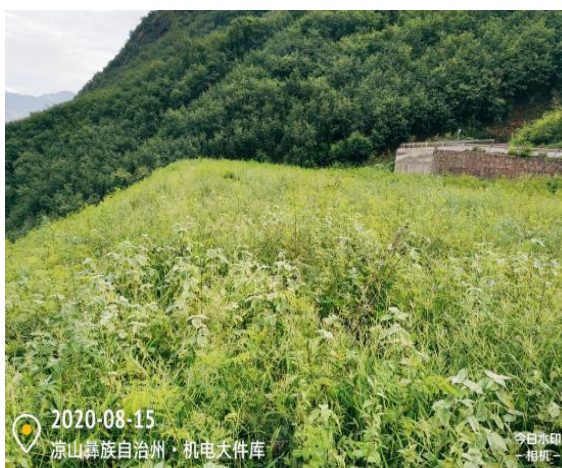
新建村表土堆存场坡面临时种草防护

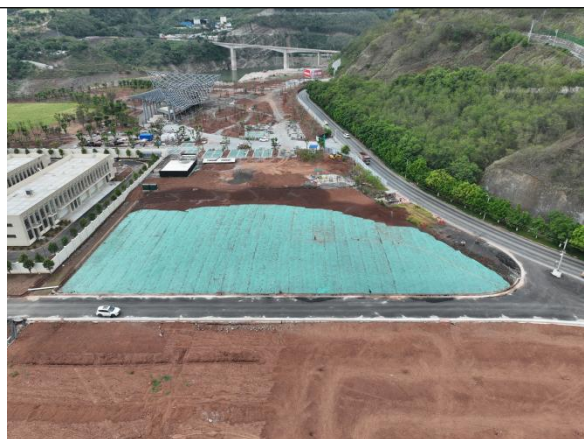
矮子沟弃渣场临时苫盖

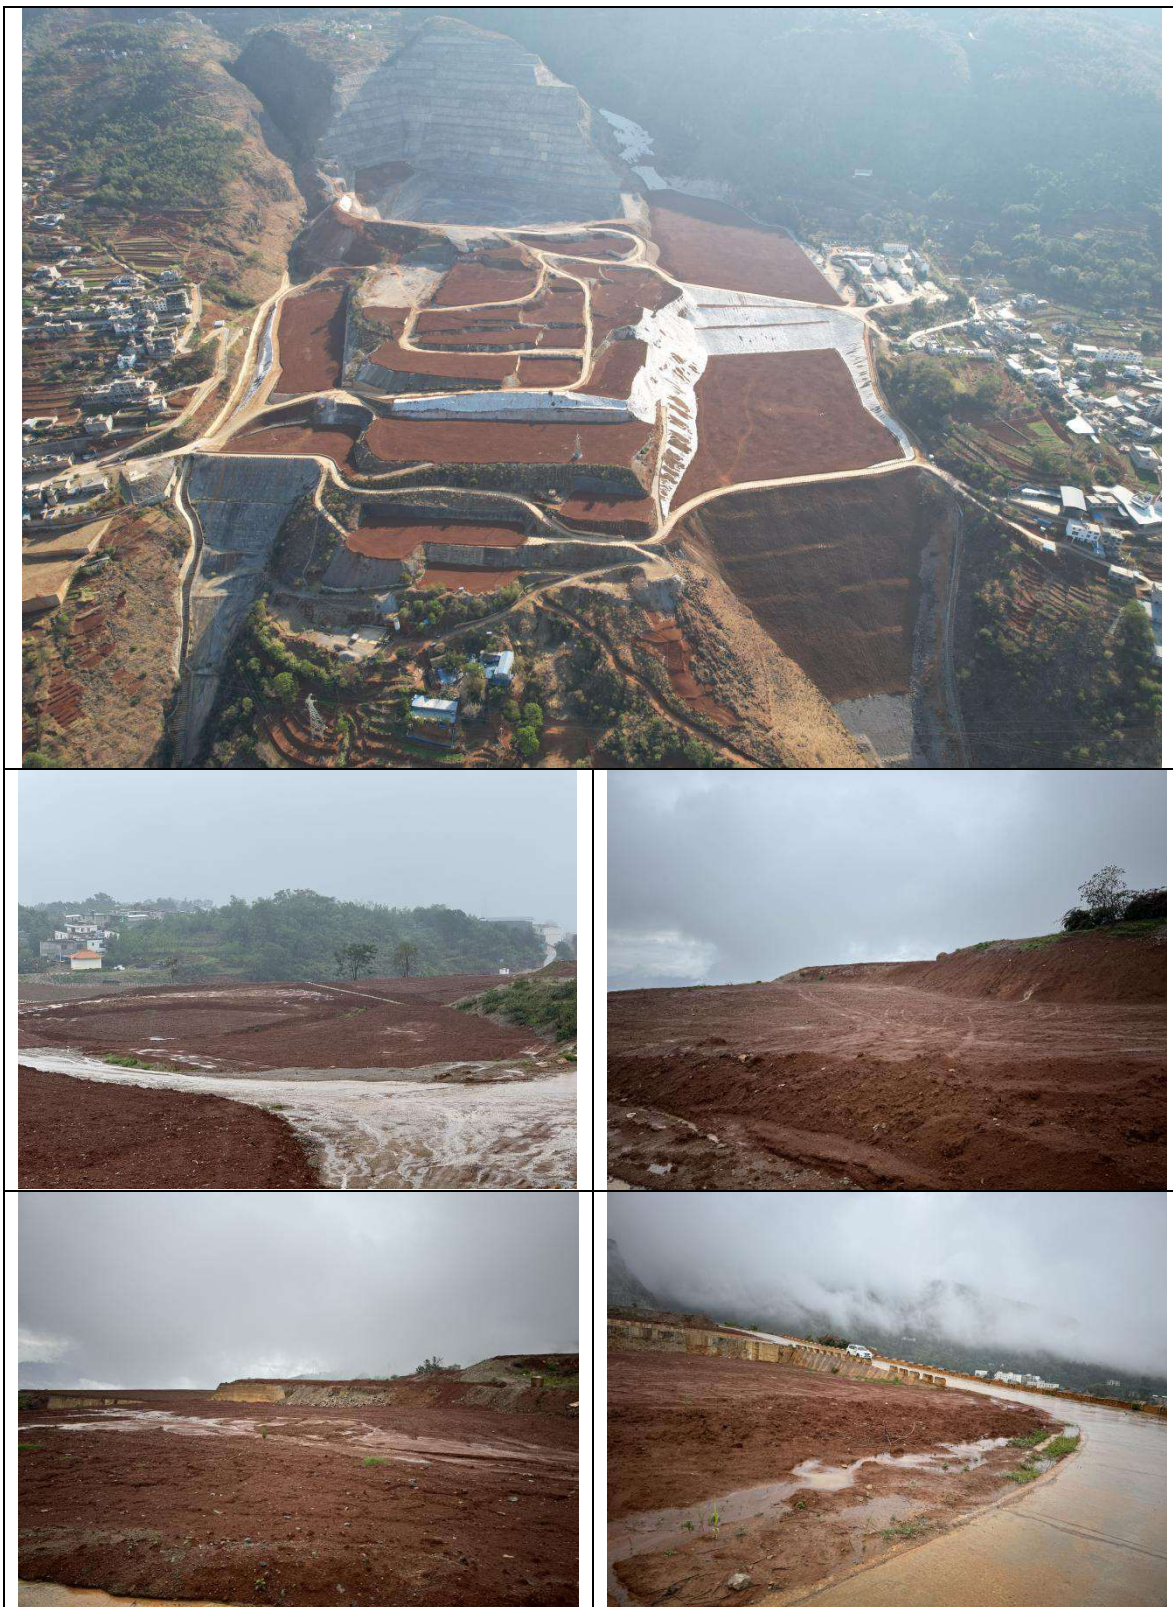
旱谷地弃渣场、旱谷地砂石加工系统区域：(1) 旱谷地砂石加工系统区域进场道路已实施排水沟堵塞、不能顺接；(2) 已落实的植物措施成活率、覆盖率不达标。

关于旱谷地弃渣场、旱谷地砂石加工系统区域进场道路已实施排水沟堵塞、不能顺接；已落实的植物措施成活率、覆盖率不达标的问题整改措施：（1）施工单位对旱谷地砂石加工系统区域进场道路已实施排水沟进行疏通并完成顺接；2）施工单位对该区域已落实的植物措施进行补植、养护。

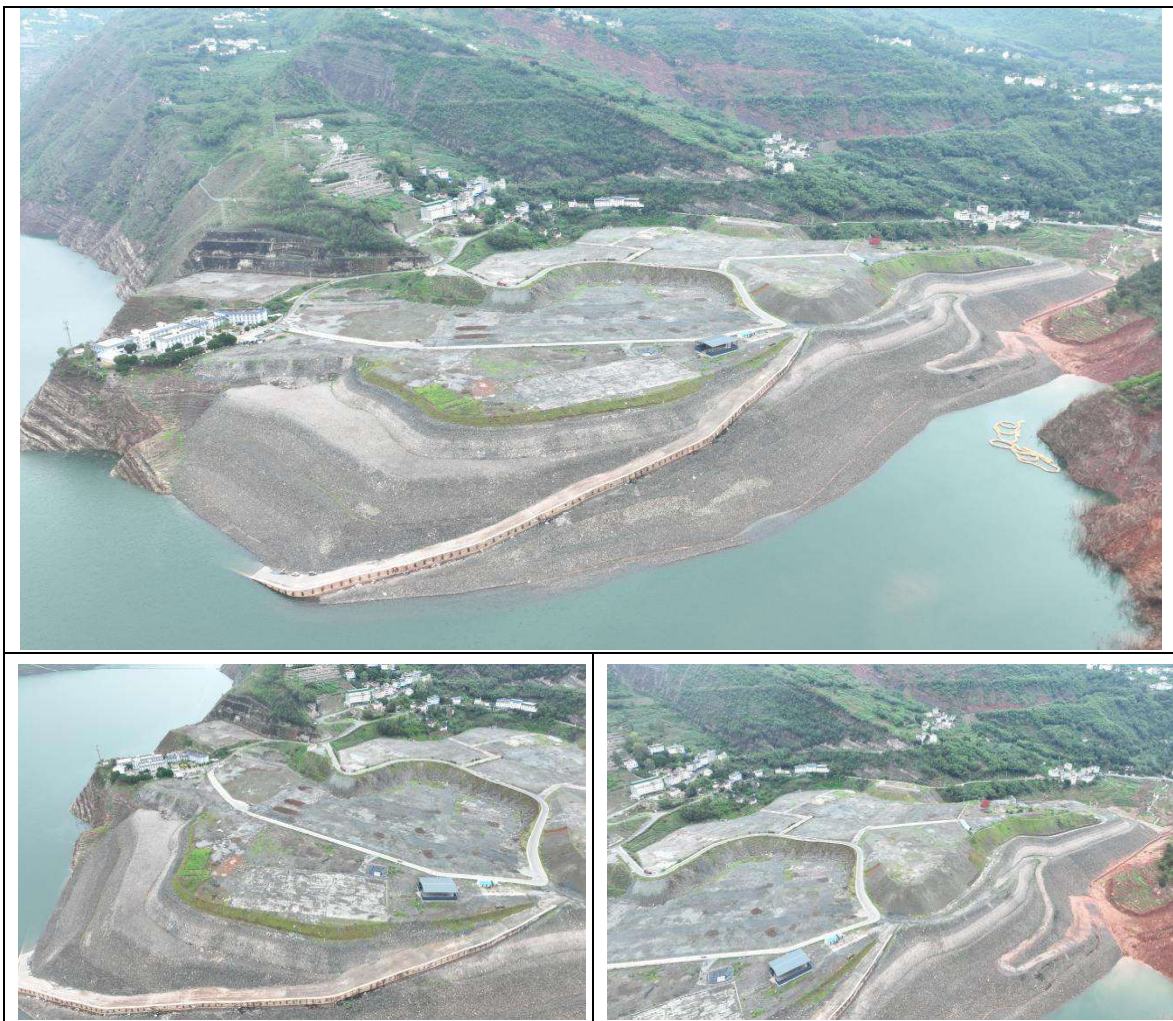
海子沟弃渣场：渣体表面裸露，植物措施未落实。
