# 水电与新能源

2020年5月(第34卷)

2020  
第34卷

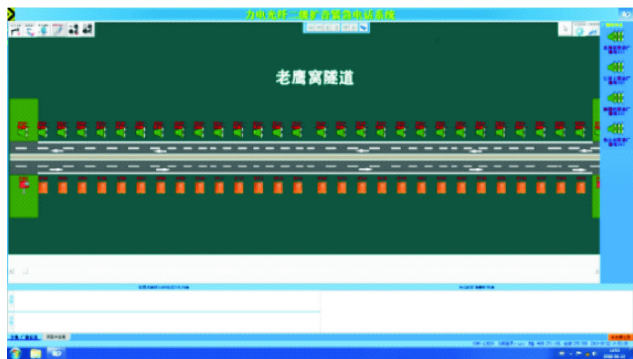
图 3 紧急电话系统终端显示界面图

以老鹰窝隧道为例,当老鹰窝隧道内 K8 + 800 左右发生救援事故,求助人员视野范围内可看见 K8 + 883 和 K8 + 683 两个位置的紧急电话。由于到 K8 + 883 的位置较近,求助人员可通过拨打隧道内 K8 + 883 处的紧急电话。紧急电话自动接入监控中心,监控中心值班人员根据求助电话的编号,经过后台系统分析,对求助人员进行定位,初步计算求助人员到 K7 + 800 和 K9 + 750 两位位置的逃生通道的距离,告知求助人员向 K9 + 750 逃生通道自救,紧急电话系统终端显示界面如图 3 所示。求助人员挂断电话,监控中心可以通过观察 K8 + 953 至 K9 + 755 等 6 个视频监控,时刻观察疏散人员的疏散情况,并通过隧道设置的喇叭系统进行指导。

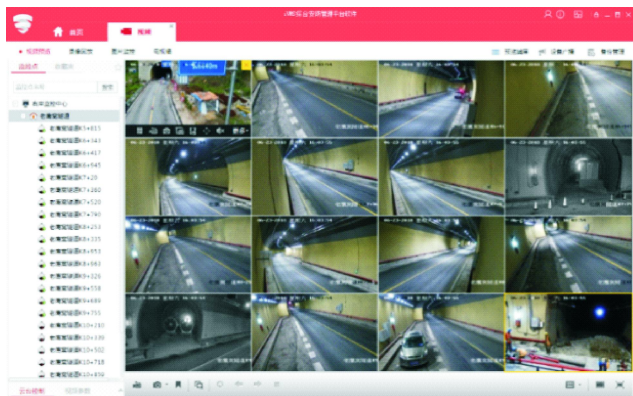
图 4 视频监控显示图

监控中心通过对事故现场定位,可通过喇叭系统实时播报事故信息,通知隧道内的车辆撤离事故区域,禁止隧道外的车辆继续进入隧道,降低次生事故发生率,降低救援难度,视频监控画面如图 4。

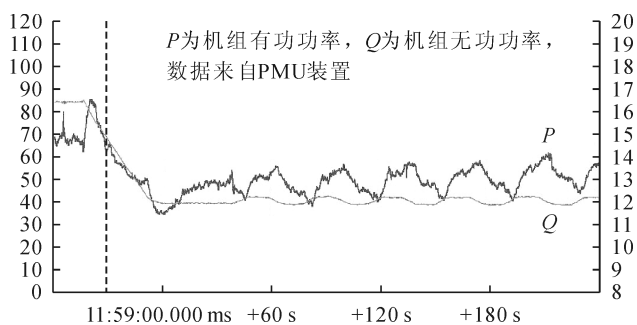
图1 机组出现有功功率波动时的机组  $P-Q$  录波图

因此可以排除本次有功功率波动是由无功功率波动引起的可能。

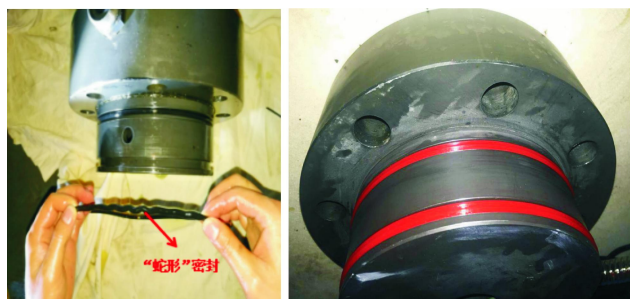
图4 调速系统分段关闭阀连接座密封换型图

3)针对设计原因造成的,更换密封后无法解决内漏的密封部位,或更换新密封后,耐久性不足1年的密封部位,应联系设计单位、制造单位,进行密封换型论证。国内某巨型水轮机组调速系统分段关闭阀连接座密封因O型密封圈内漏方面耐久性不足,更换为哑铃型密封件后,内漏问题得到了彻底解决(见图4)。

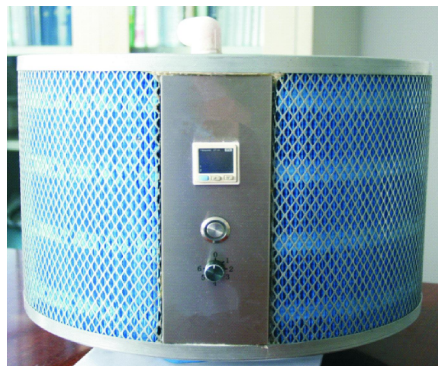
图2 平压式吸油雾装置图

与呼吸孔之间无任何阻隔,腔体外壳进气阻力小于孔内油雾吸出的阻力,只需要对溢出油雾抽取,这样就不会对油槽内部形成负压,抽取油槽内的油雾,将溢出到吸油软管中的油雾通过多层过滤将油滴凝结在过滤介质中,排出洁净空气,可保持油槽内外空气压力的平衡,不会在油槽内形成负压,无油品损失,并可通过轴承油雾吸收装置中的排油孔将收集的油品直接排入油槽(见图2)。

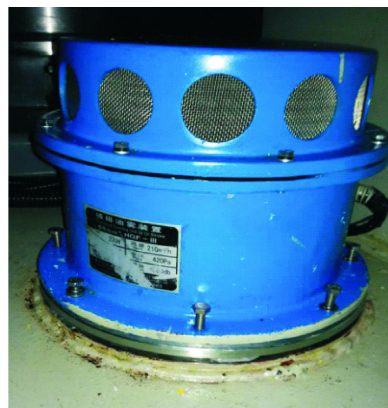
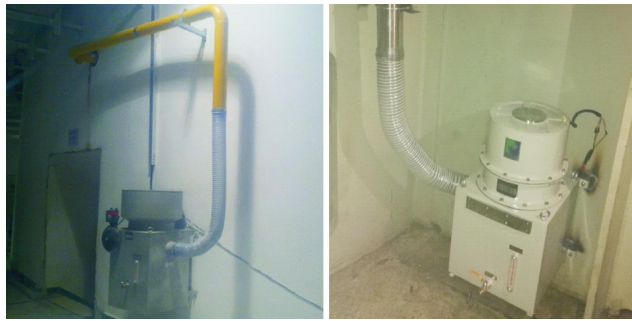
壁挂式吸油雾装置不在油槽盖板上开孔,而是通过管路回收油雾,功率往往较大,将其挂在机架,它的主要特点是风机功率大,风压大、风量高,适合安装在基坑外,通过较长的吸风管路收集油雾,如图4、图5,不同的型号各项参数也不一样,如表1。

图4 壁挂式吸油雾装置结构图

图5 壁挂式吸油雾装置图

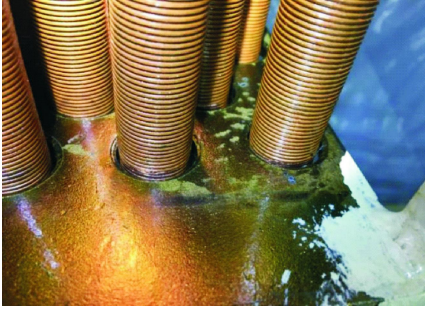
图1 油冷却器铜管穿过固定钢板处图

板接触部分,磨损不明显且磨损面积较小。可以判断铜管与固定钢板间的碰撞摩擦是造成铜管磨损的原因。考虑到各台机组过振区时,均出现厂房建筑高频震感较为强烈且机组啸叫声明显,推测可能是,机组开停机过振区振动较大导致了油冷却器铜管与固定钢板碰撞造成磨损;另外机组运行时的油流冲击也会使油冷却器铜管与固定钢板碰撞造成磨损。

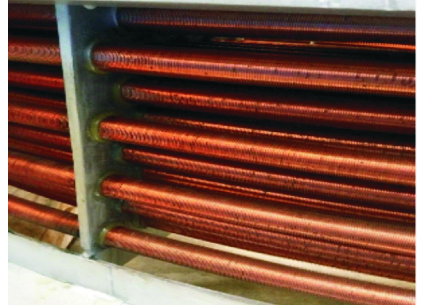
图3 改进后的上导油槽油冷却器图

由于冷却器铜管间距较小,不方便处理,所以应急处理时只对部分冷却器铜管进行了处理。要彻底解决油冷却器铜管在振动、油流冲击下与固定钢板发生碰撞磨损的问题,需在铜管与固定钢板间加装填充物,消除间隙。与厂家人员协商后决定,在即将进行的小修中,对2、3F机组的上导油槽油冷却器铜管按照1F机组的处理方式作临时处理,由厂家在原油冷却器基础上在铜管与固定钢板间的空隙处增加填充物,重新制造新的油冷却器,便于今后的检修予以更换。改进后的上导油槽油冷却器如图3所示。
