溪洛渡水电站水土保持监测简报

金沙江溪洛渡水电站
水土保持监测简报

2018 年第 3 期 (18-NO.3)

长江流域水土保持监测中心站

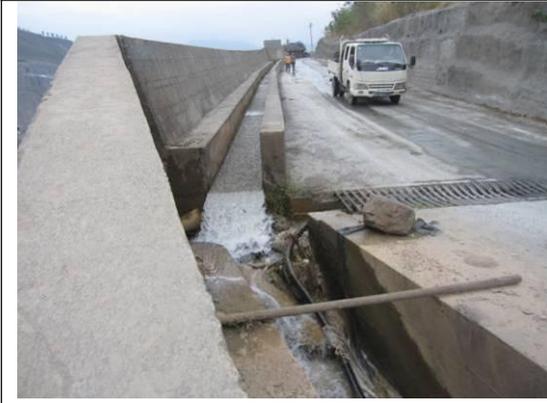
坝肩公路排水沟（2009年）

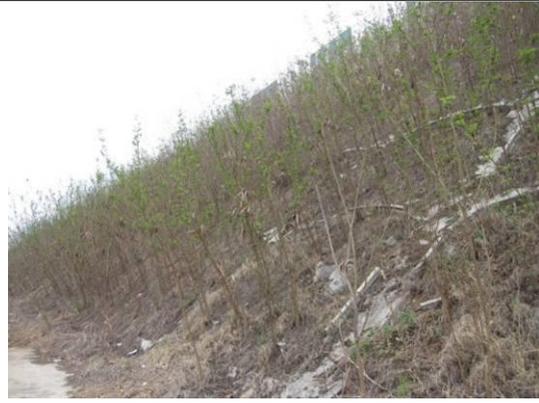
坝肩公路排水沟（2010年）

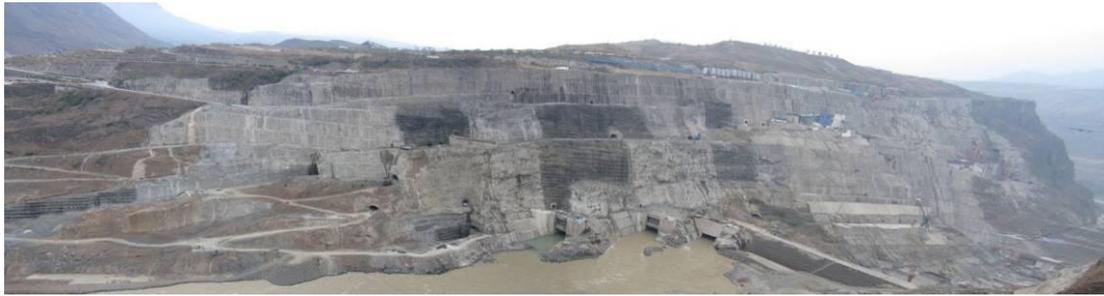
大坝右岸坝肩（2010年）

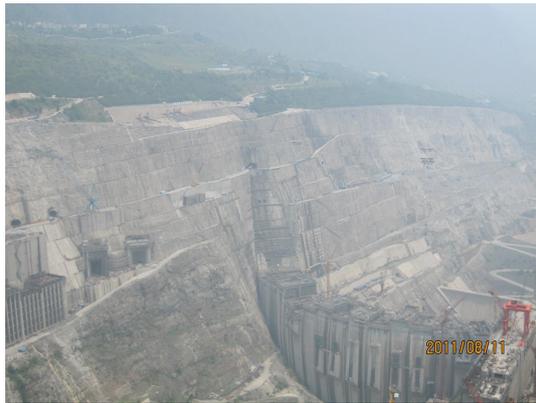
大坝边坡防护（2011年）

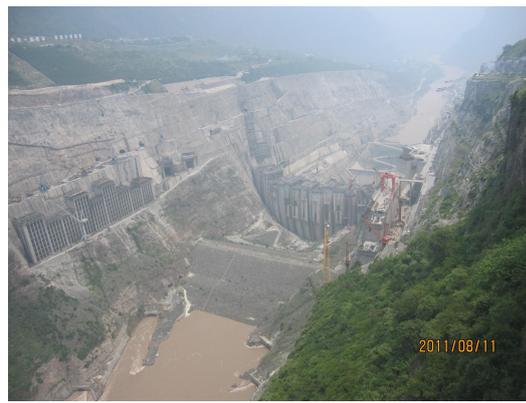
大坝右岸坝肩（2011年）

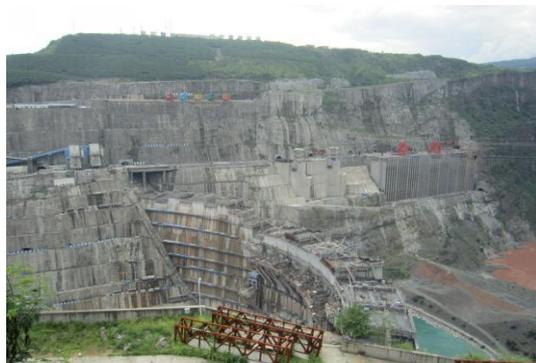
大坝边坡防护（2012年）

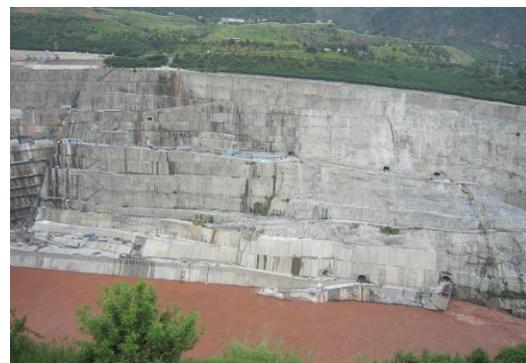
大坝下游边坡防护（2012年）

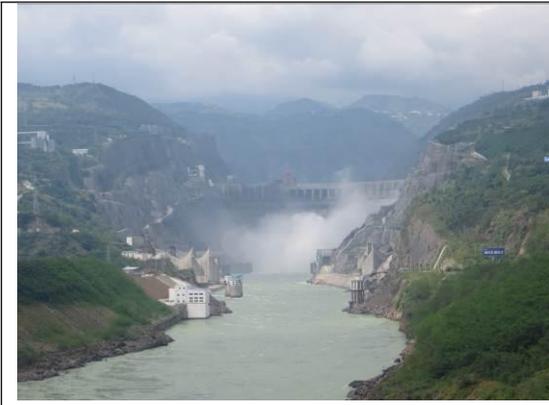
大坝坝体下游（2014年）

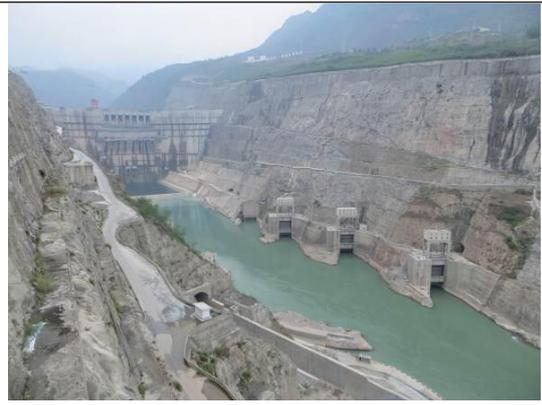
垫塘（2014年）

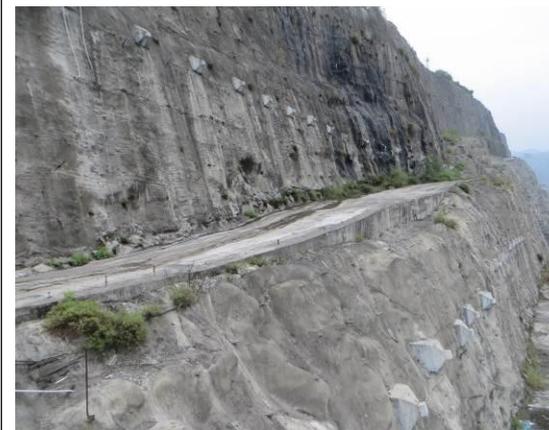
坝肩公路排水沟（2014年）

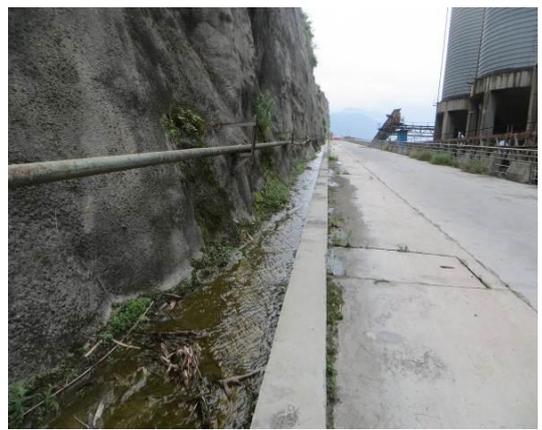
坝肩公路排水沟（2014年）

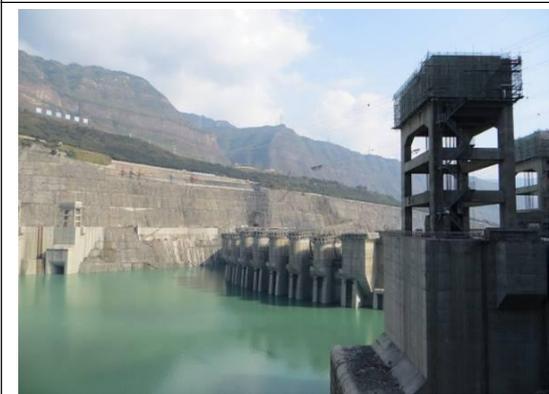
大坝坝体上游（2015年）

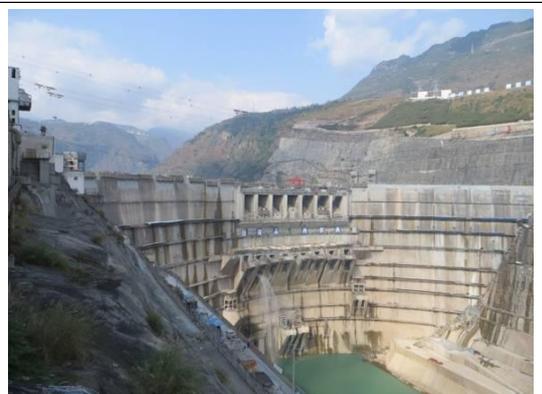
大坝坝体下游（2015年）

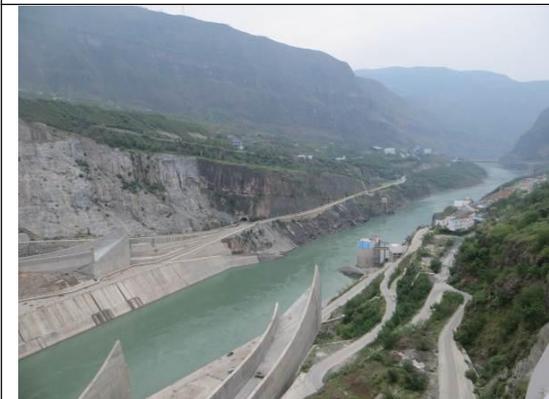
大坝坝体下游及绿化（2015年）

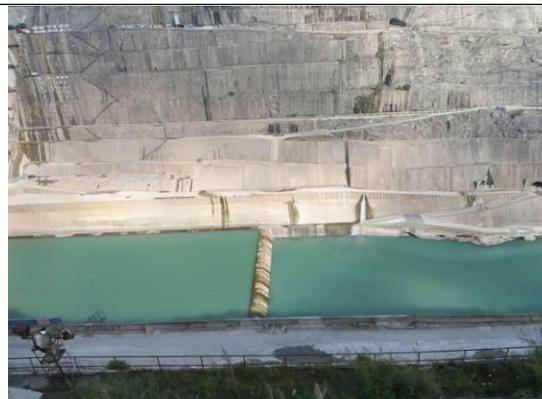
垫塘（2015年）

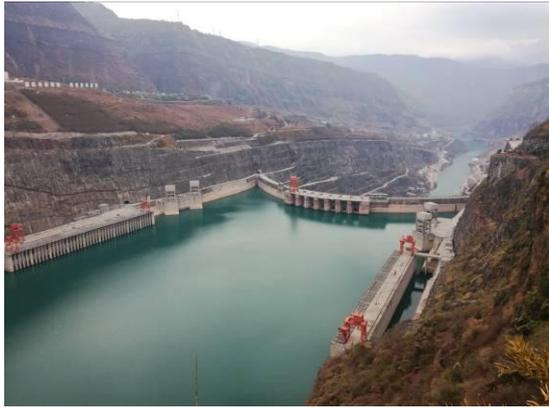
大坝坝体上游（2016年）

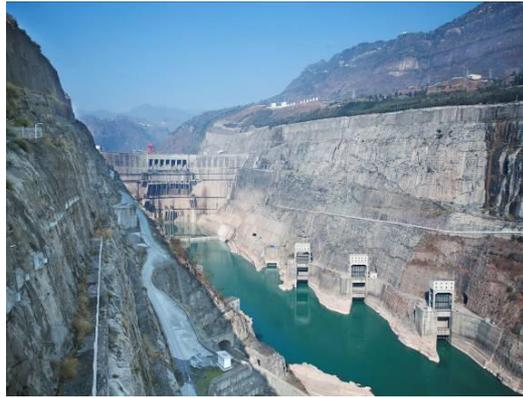
大坝坝体下游（2016年）

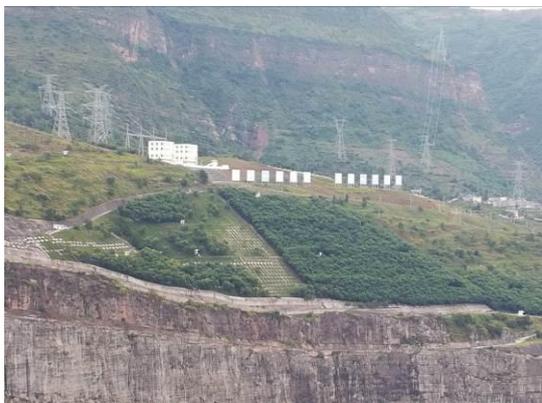
大坝边坡植被恢复（2016年）

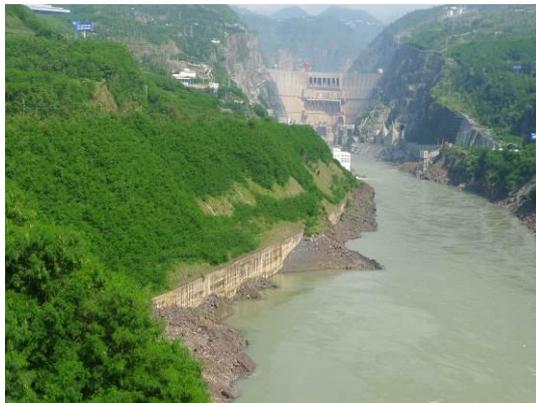
大坝下游植被恢复情况（2016年）

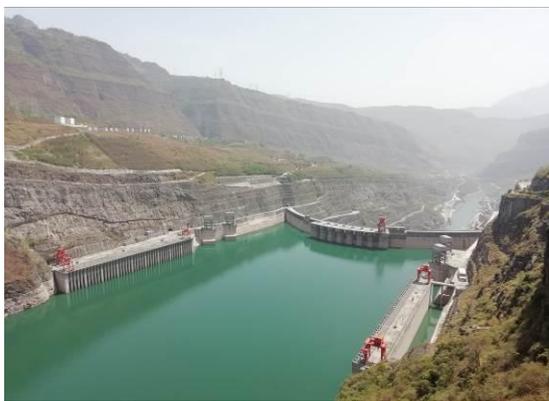
大坝坝体上游（2017年）

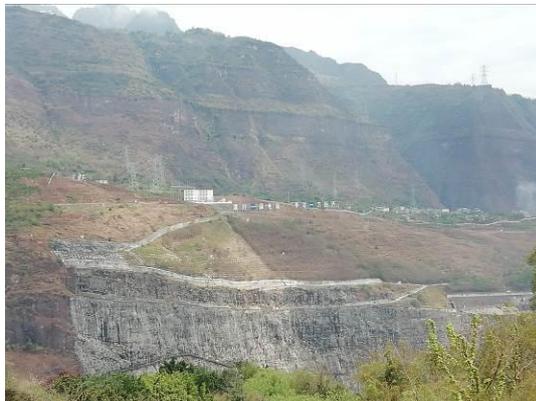
大坝边坡绿化（2017年）

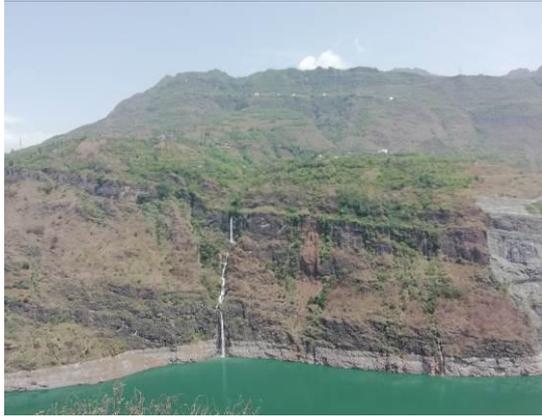
大坝边坡绿化（2018年）

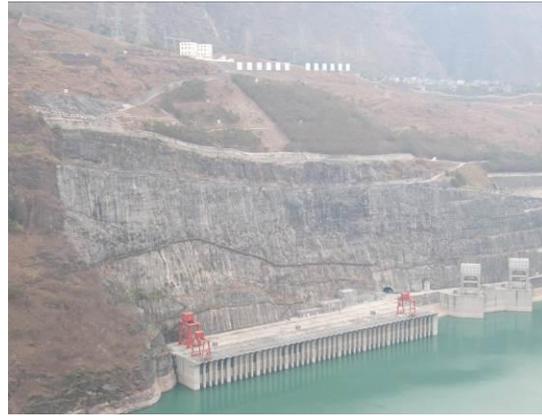
大坝边坡硬化及绿化（2018年）

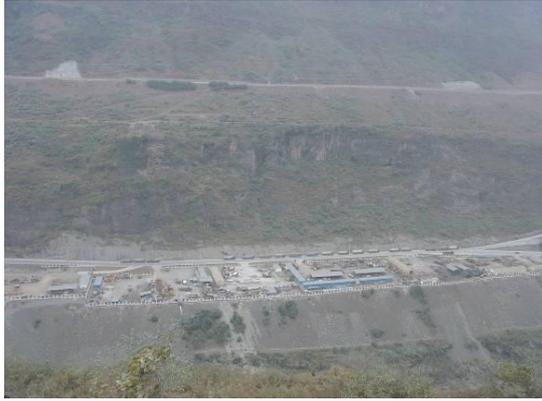
黄桷堡沙石加工厂边坡（2006年）

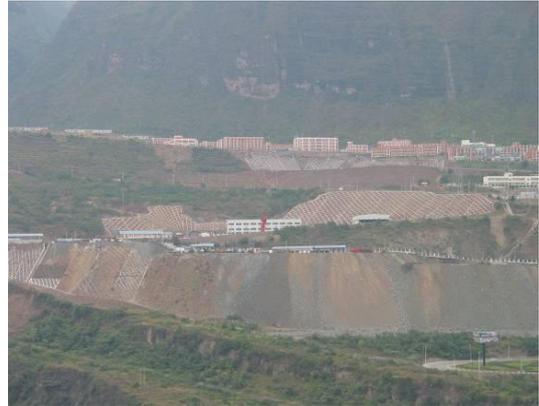
左厂施工机械停放场等外边坡（2006年）

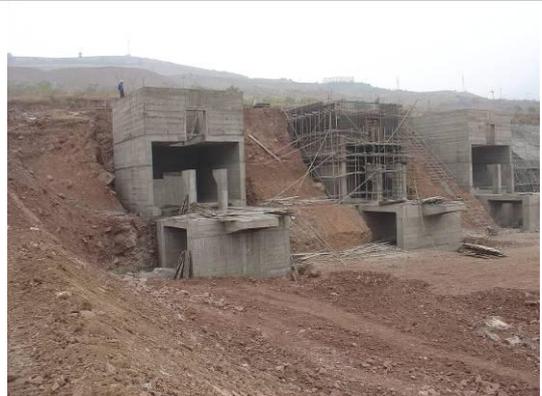
塘房坪粗骨料系统（2007年）

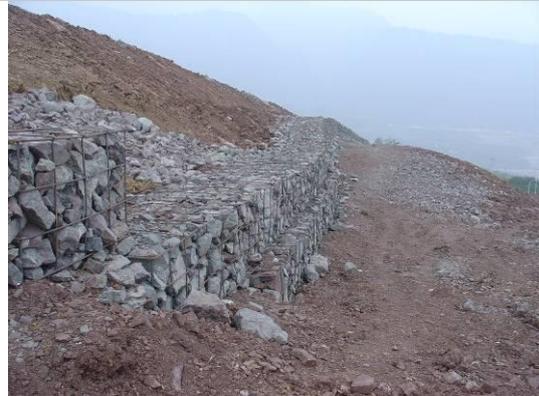
花椒湾民工营地下坡面（2007年）

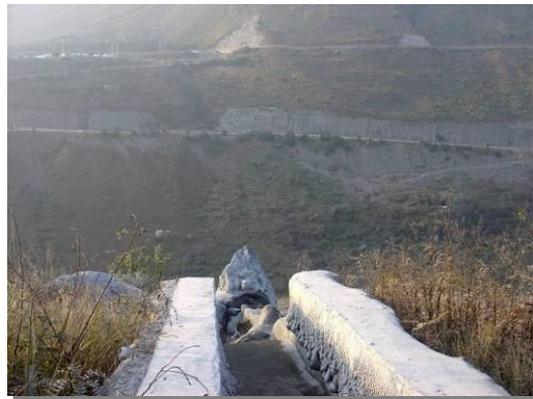
马家河坝砂石加工系统排水沟口（2008 年）

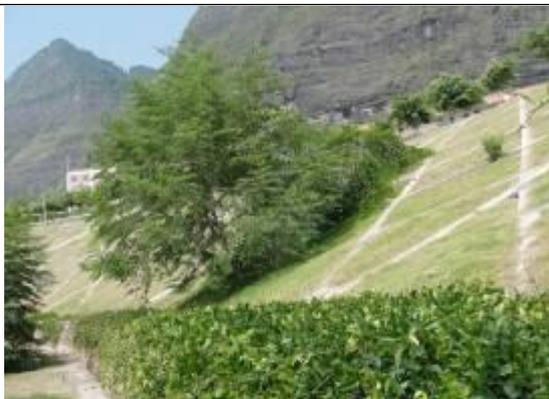
部分营地边坡恢复情况（2009 年）

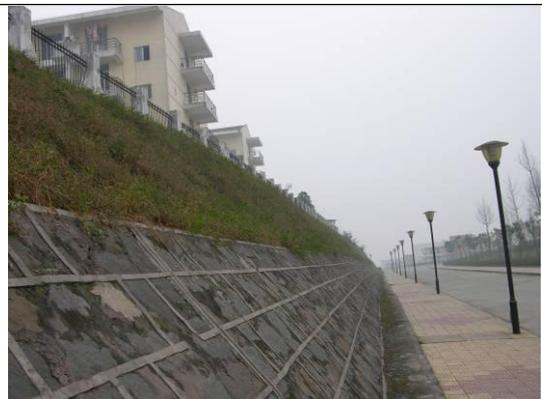
施工营地边坡绿化（2009 年）

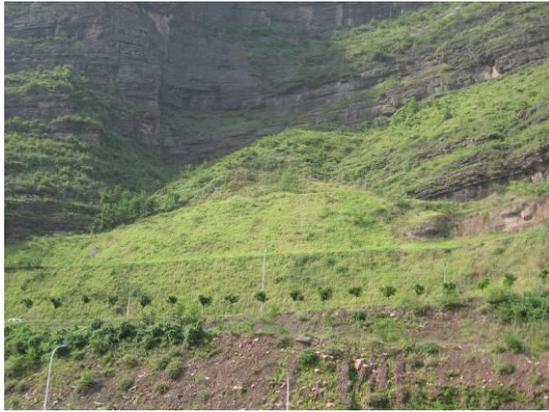
4#公路边坡绿化（2006年）

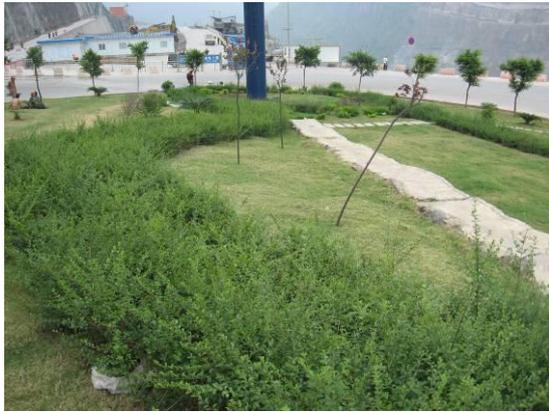
6#公路与8#公路连接处绿化带（2006年）

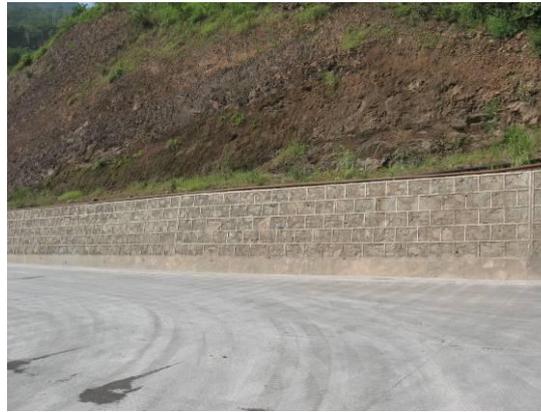
24#公路边坡及挡墙（2006年）

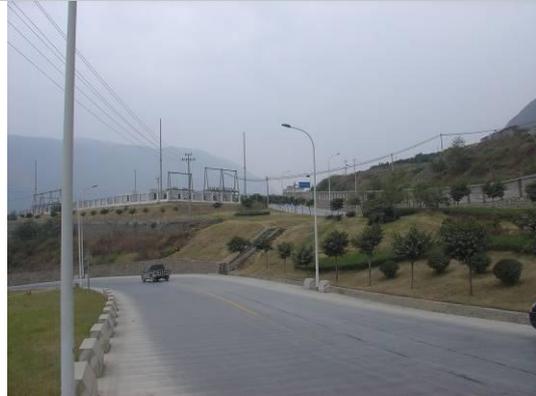
17号公路（2007年）

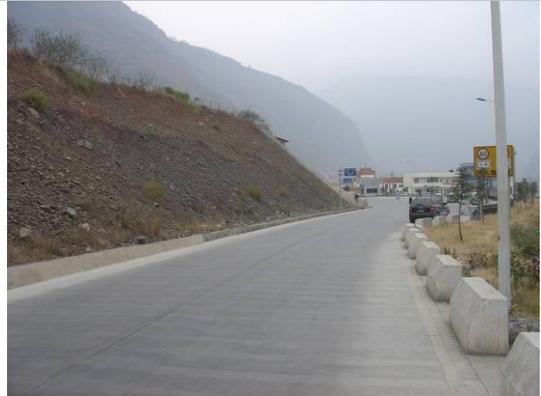
17号公路岗亭外边坡（2007年）

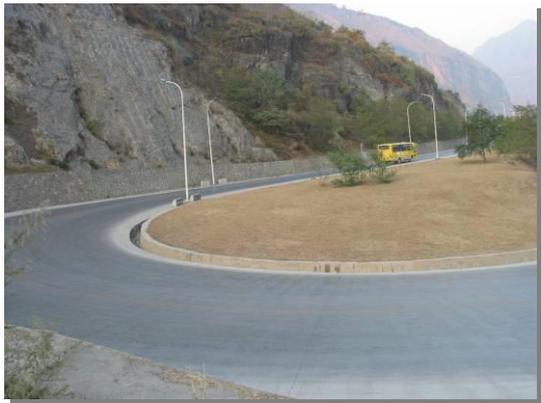
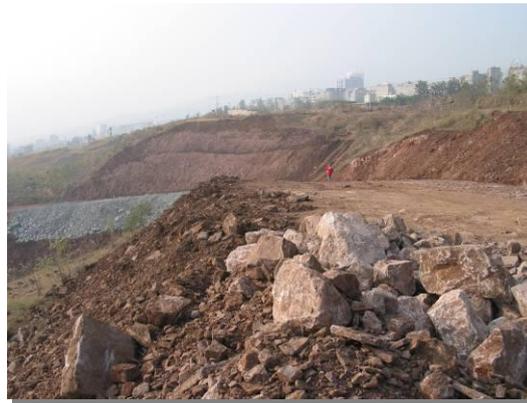
<p>17#公路（2008年）</p>	<p>塘房坪渣场新修道路（2008年）</p>

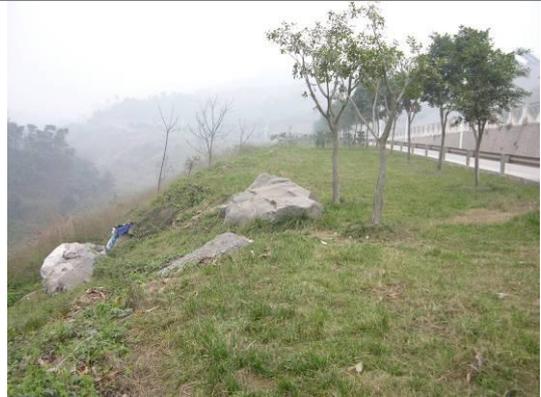
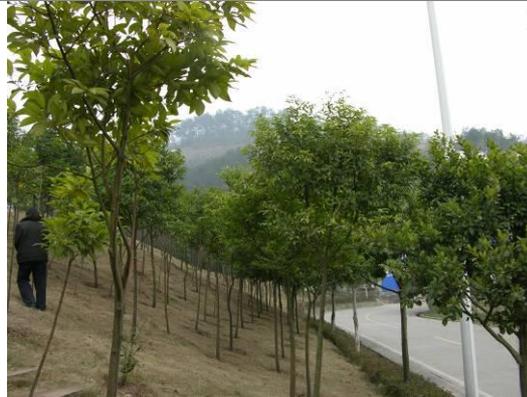
<p>公路扰动区绿化（2009年）</p>	<p>公路边坡绿化（2009年）</p>

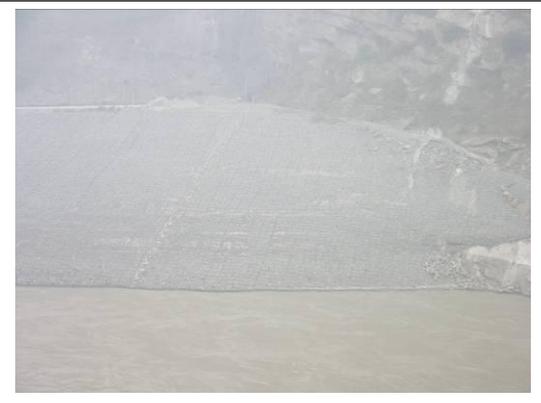
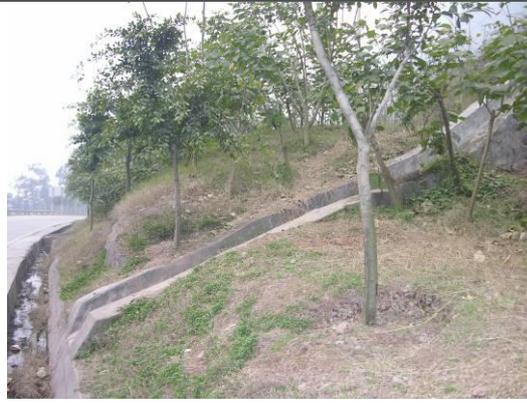
<p>公路沿江坡面的防护（2009年）</p>	<p>公路截排水设施（2009年）</p>

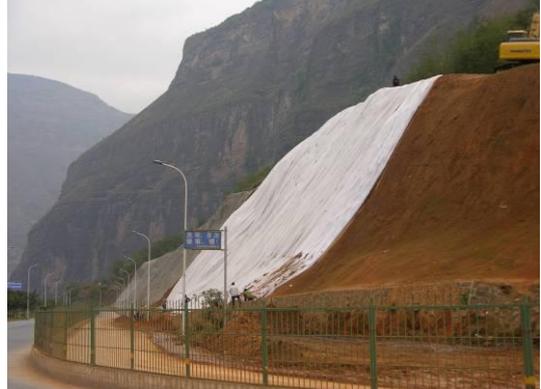
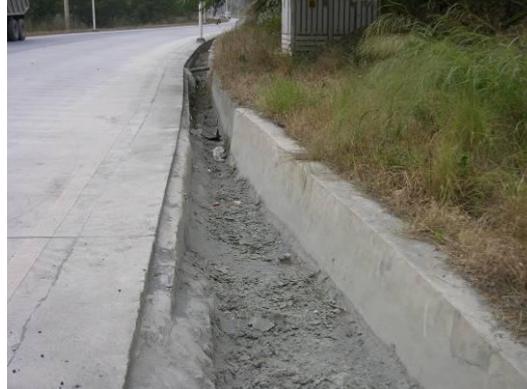
<p>至永善县城公路内侧边坡正在植草(2010年)</p>	<p>道路内侧排水沟(2010年)</p>

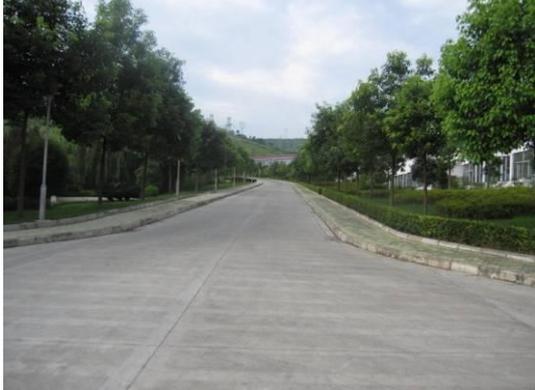
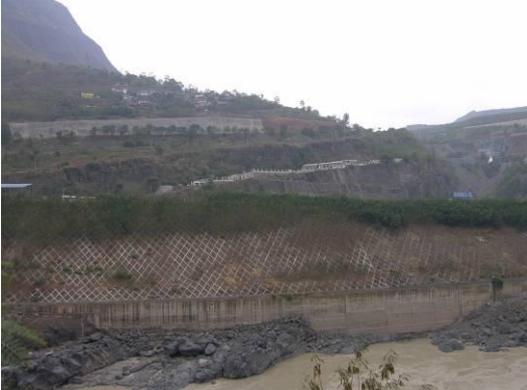
<p>营地内道路及绿化(2010年)</p>	<p>沿江公路边坡防护(2010年)</p>

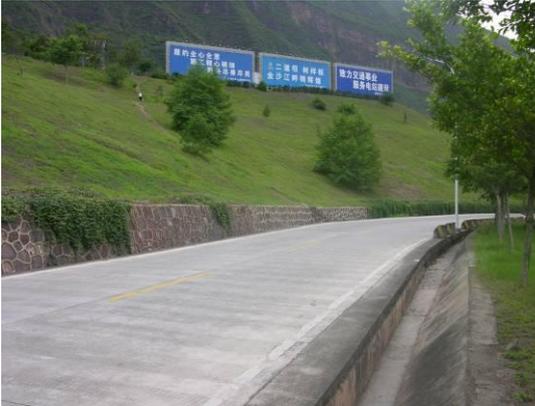
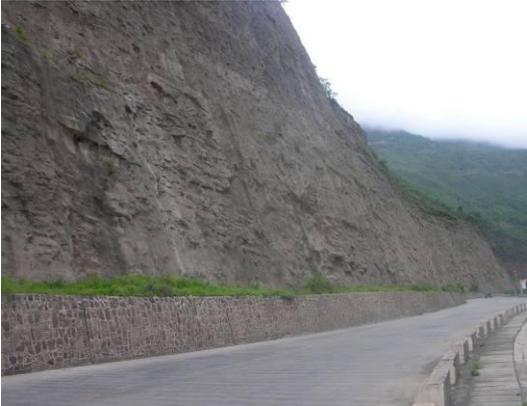
<p>道路内边坡植被恢复(2011年)</p>	<p>道路内侧及混凝土喷护护坡(2011年)</p>

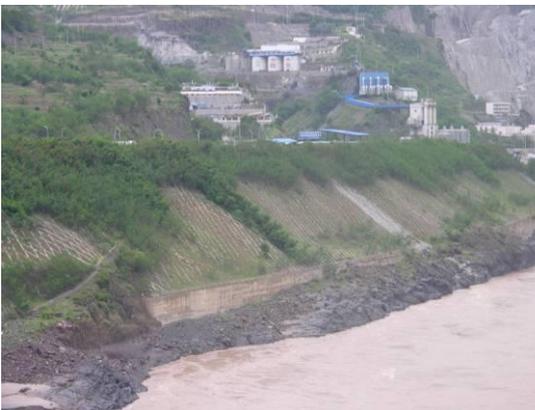
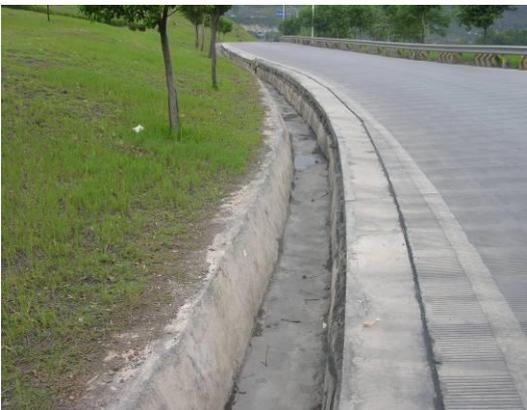
<p>道路外边坡网格护坡及植被(2011年)</p>	<p>道路排水沟(2011年)</p>

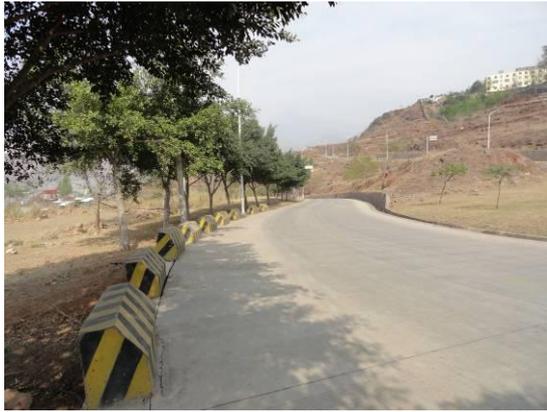
道路内外侧植树、绿化（2012年）

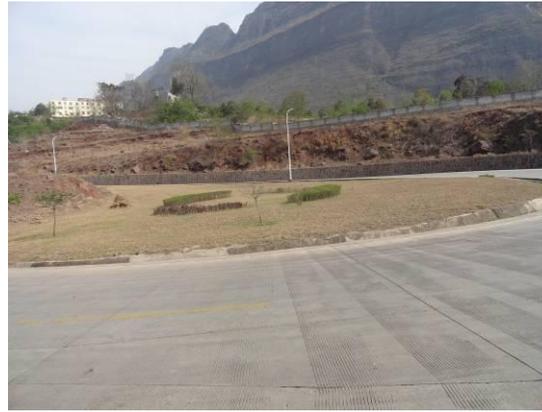
道路区域绿化（2012年）

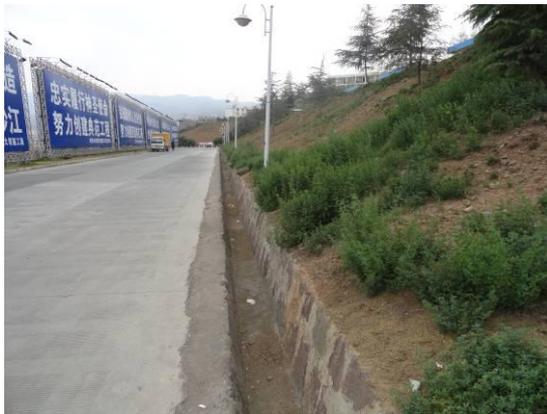
道路排水沟（2012年）

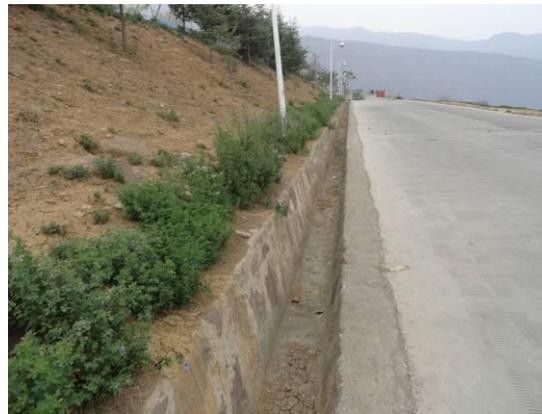
公路边坡绿化（2012年）

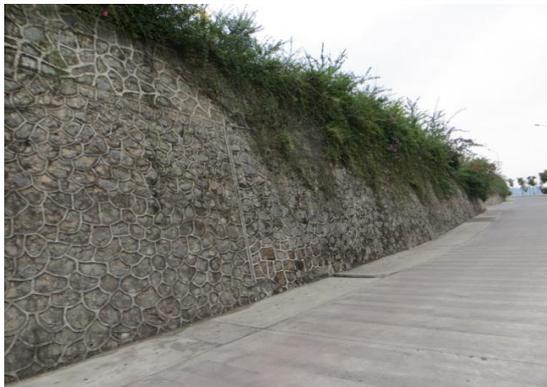
花椒湾民工营地外道路及绿化（2013年）

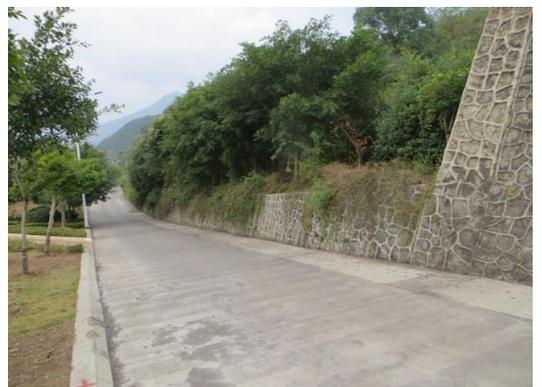
马家河坝加工厂道路边坡绿化（2013年）

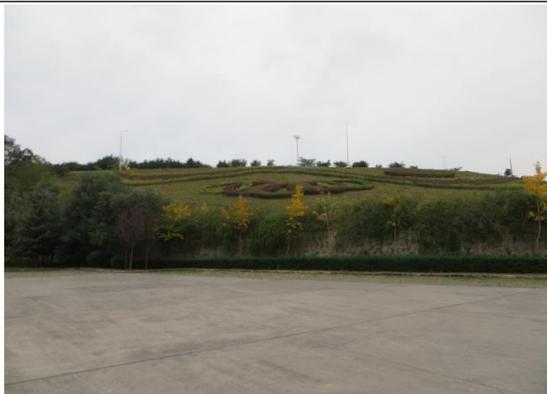
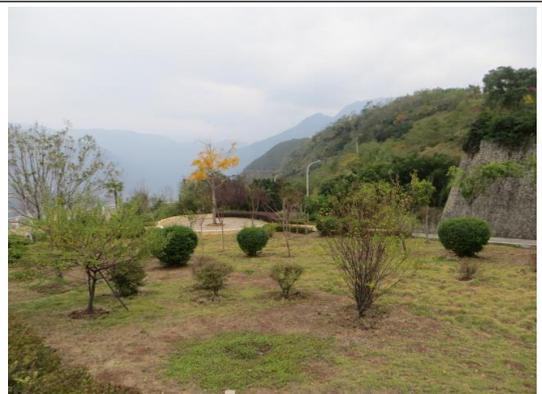
<p>道路园林绿化（2013年）</p>	<p>道路园林绿化（2013年）</p>

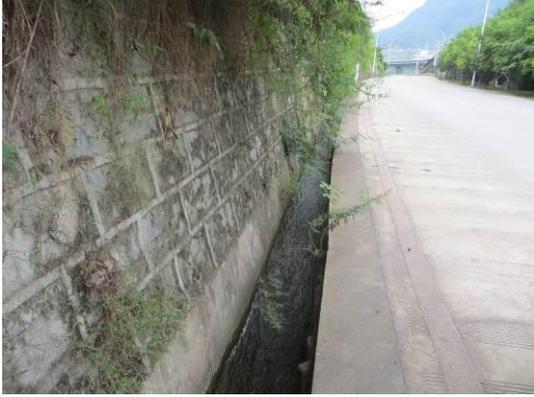
<p>道路挡墙、排水沟（2014年）</p>

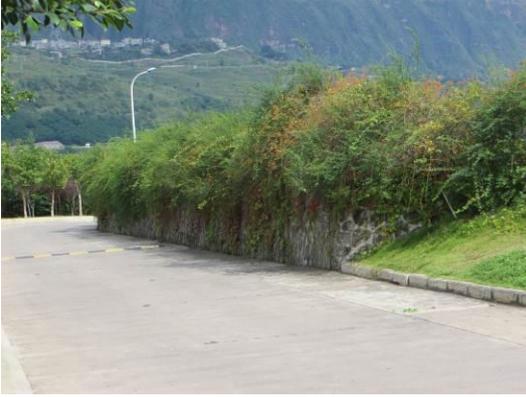
<p>道路挡墙、排水沟（2014年）</p>
<p>绿化带（2014年）</p>	<p>绿化带（2014年）</p>

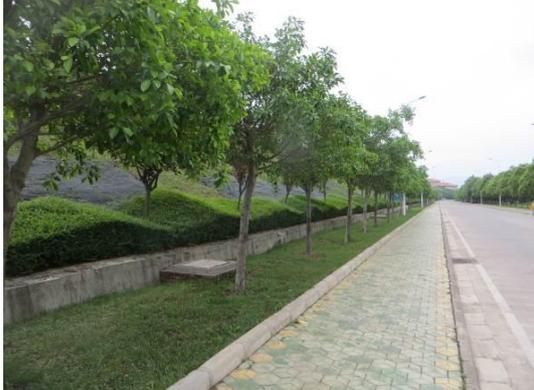
<p>绿化带（2014年）</p>

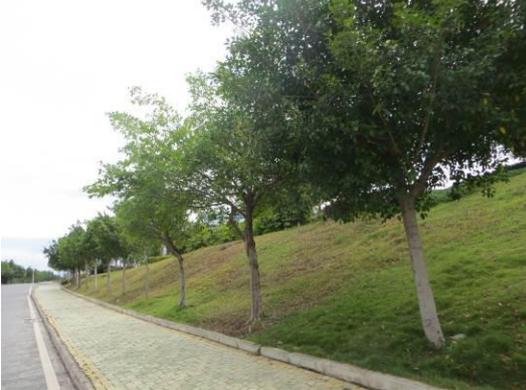
<p>绿化带（2014年）</p>
<p>道路挡墙（2015年）</p>	<p>道路园林绿化（2015年）</p>

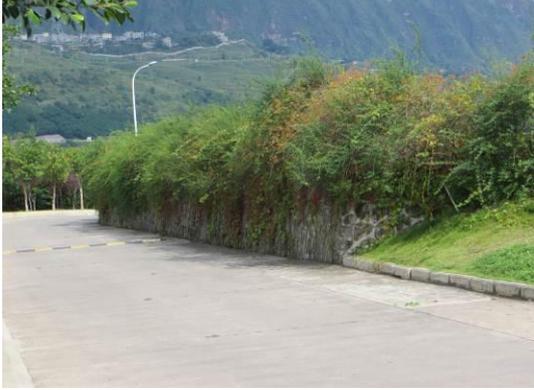
<p>道路挡墙（2015年）</p>

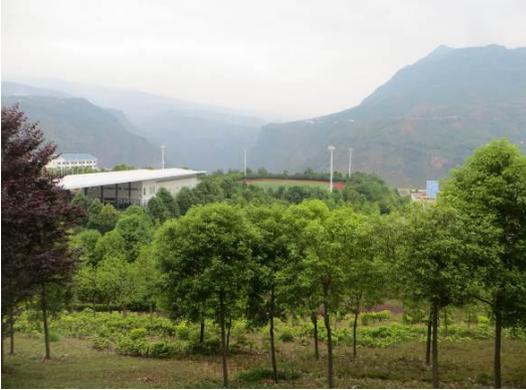
<p>道路园林绿化（2015年）</p>
<p>道路暗涵（2015年）</p>	<p>道路暗涵（2015年）</p>

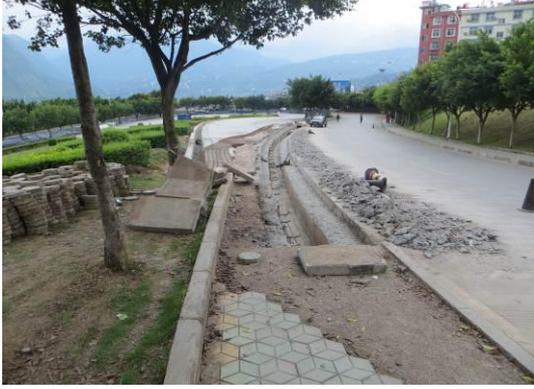
<p>道路暗涵（2015年）</p>

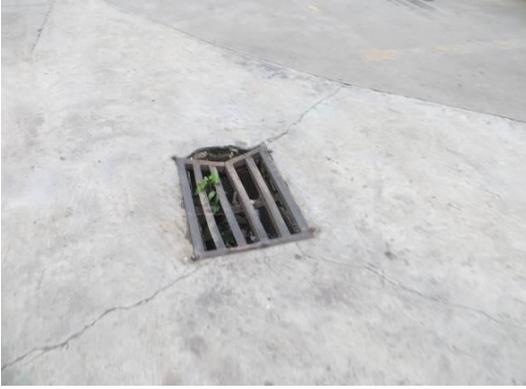
<p>道路暗涵（2015年）</p>

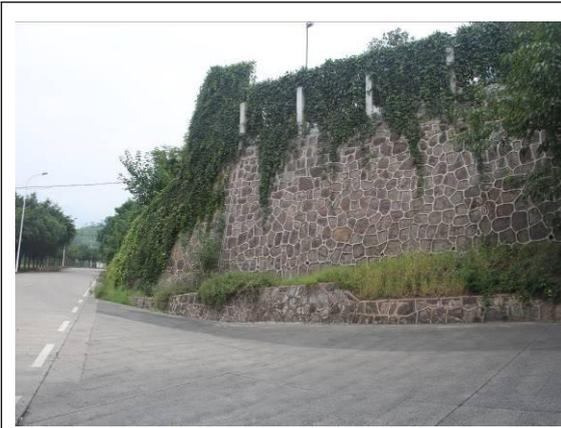
道路浆砌石挡墙（2016年）

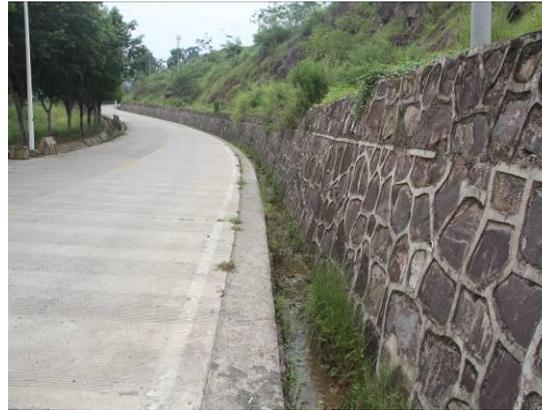
道路挡墙及排水沟（2016年）

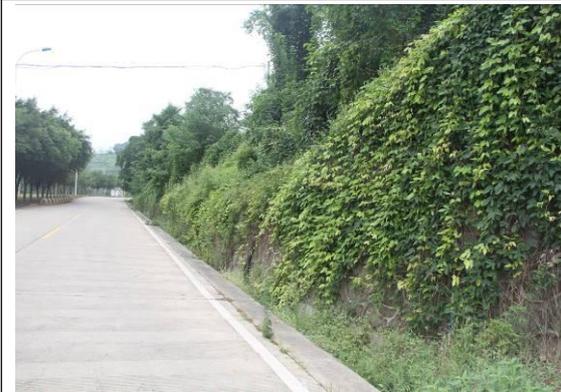
道路边坡绿化（2016年）

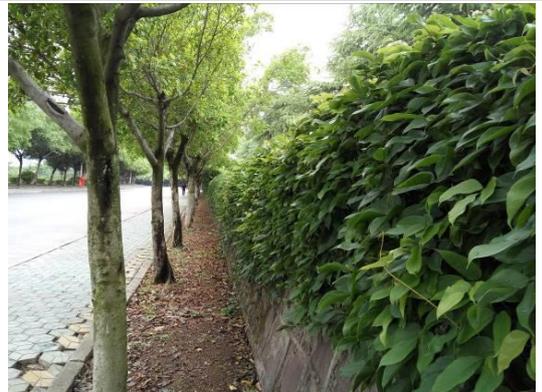
道路边坡绿化（2016年）

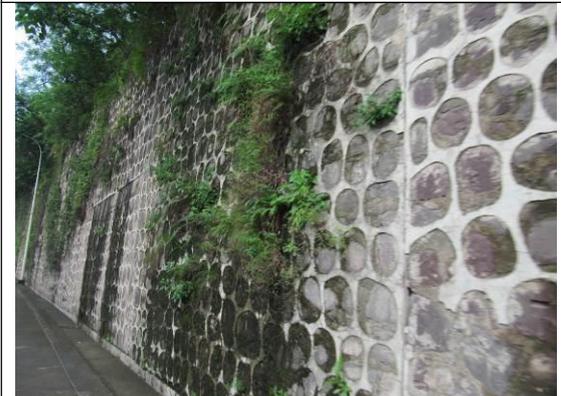
道路挡墙（2017年）

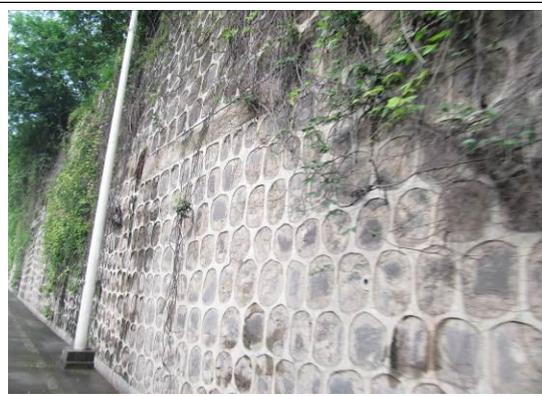
道路挡墙（2017年）

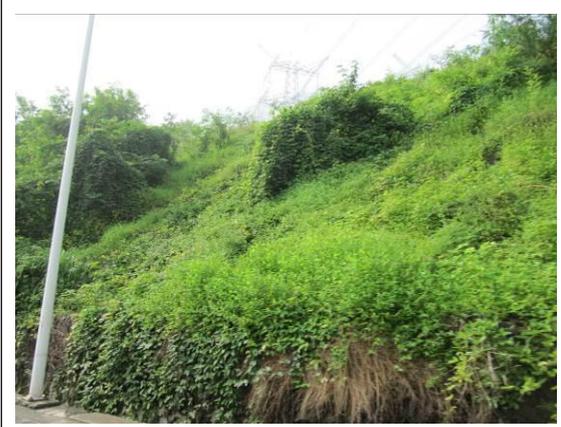
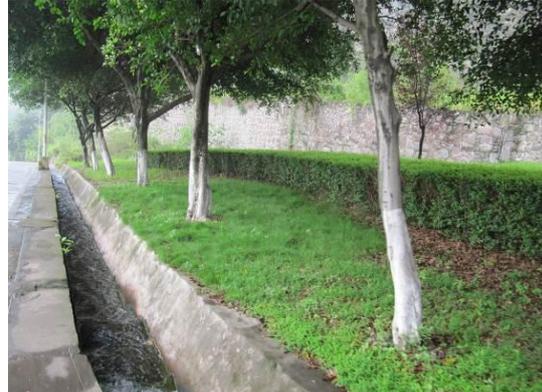
道路排水沟（2017年）

<p>道路护坡（2017年）</p>	<p>道路护坡（2018年）</p>

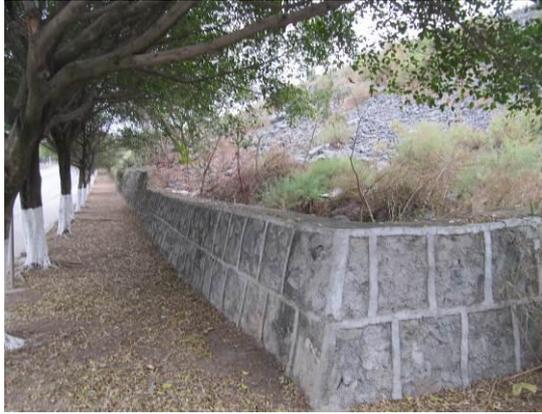
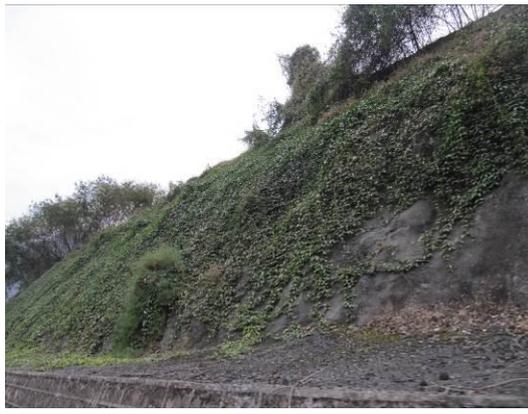
<p>道路道堑浆砌石挡墙（2018年）</p>	<p>道路护坡（2018年）</p>

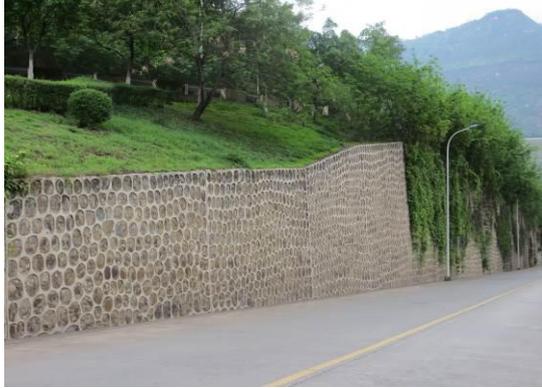
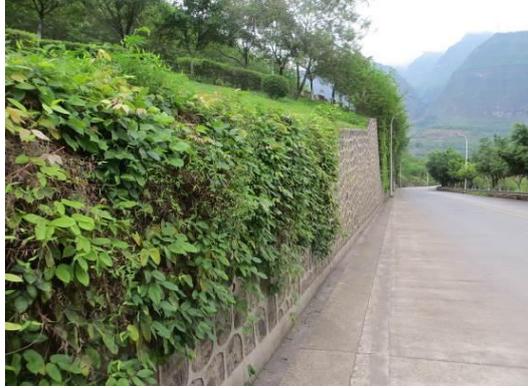
<p>道路护坡（2018年）</p>	<p>道路护坡（2018年）</p>
<p>4、弃渣场区</p>

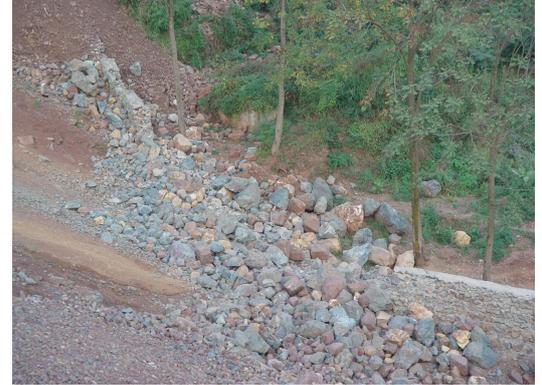
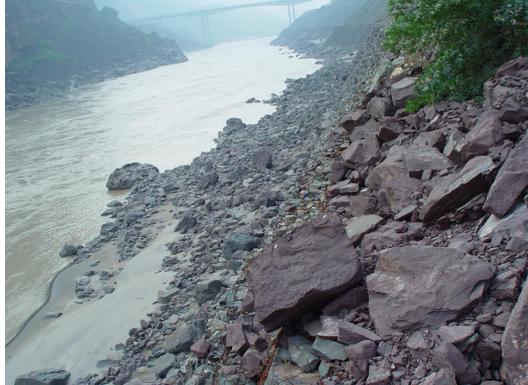
<p>杨家沟渣场挡墙偏低（2005年）</p>	<p>癞子沟渣场（I区）挡墙偏低（2005年）</p>

6、癞子沟渣场挡渣墙偏低，存在局部开裂，渣石翻过挡渣墙滚落金沙江中的现象。

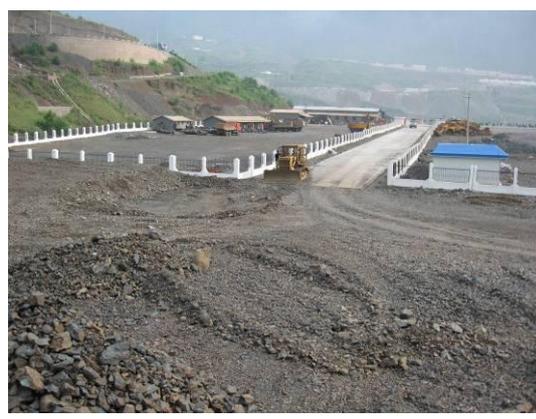
溪洛渡沟渣场整平作为施工营地（2006年）

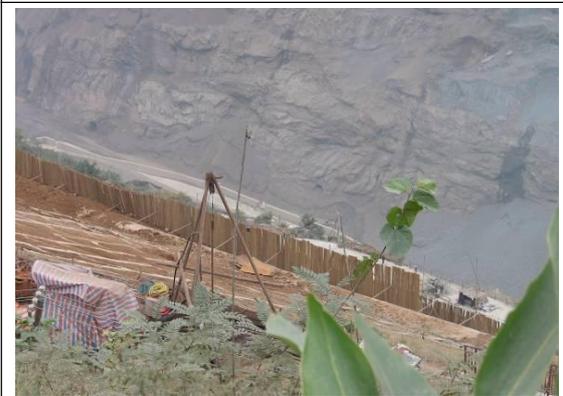
临时拦挡（2006年）

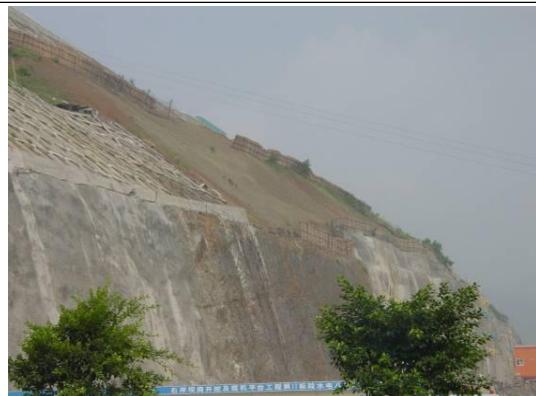
临时拦挡措施（2006年）

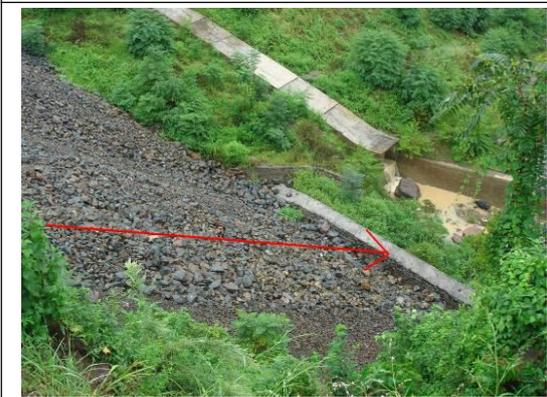
渣体下端的挡墙（2007年）

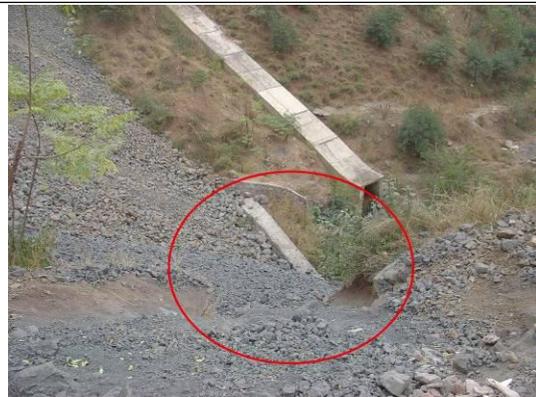
渣体坡面自然草灌（2007年）

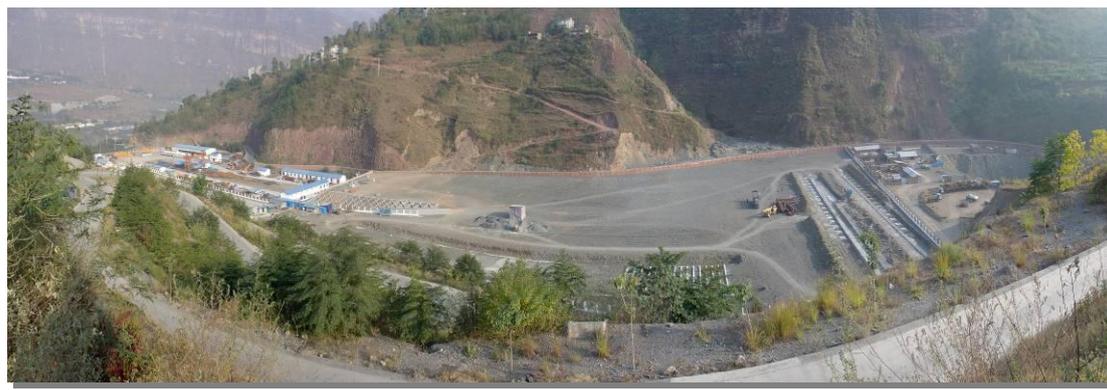
溪洛渡沟弃渣场全景（2008年）
溪洛渡沟渣场后部及垃圾站（2008年）

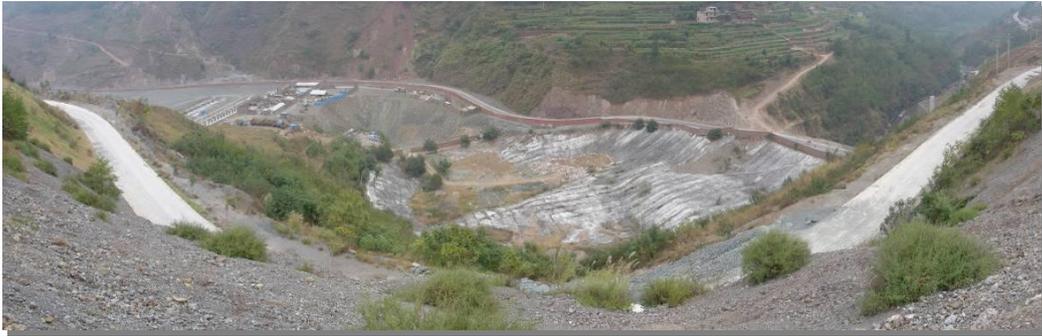
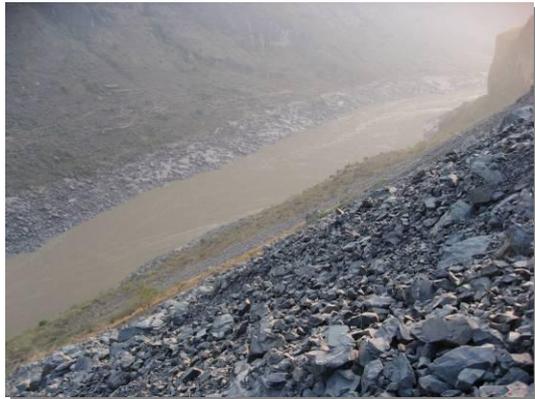
黄桷堡渣场下边坡（2008年）

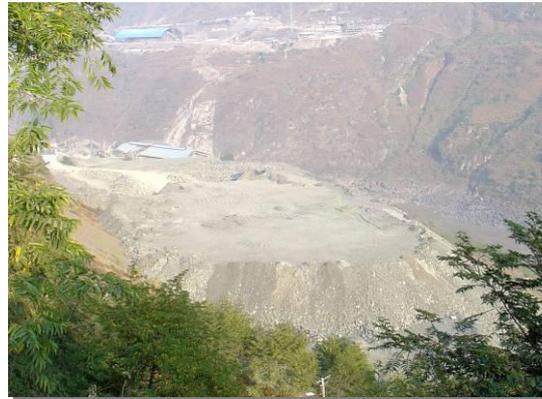
黄桷堡渣场顶面（2008年）

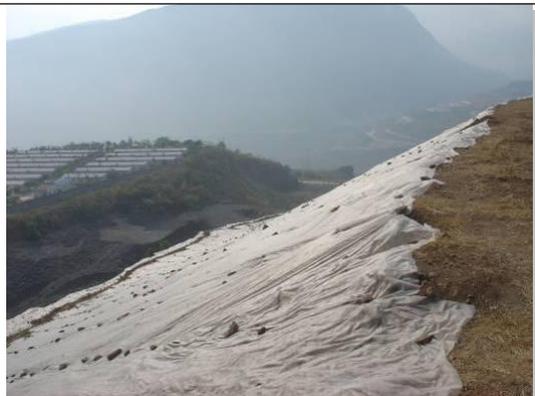
杨家沟渣场撒草籽并覆膜（2008年）

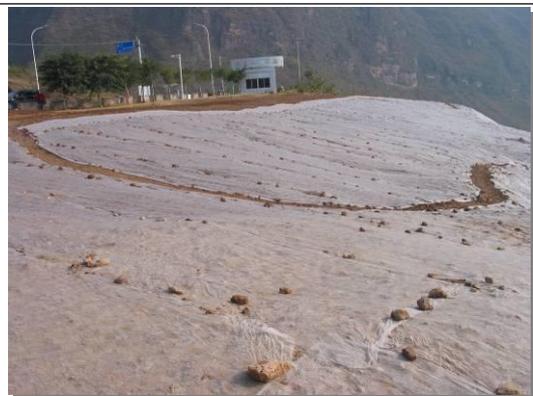
临时拦挡措施撒草籽并覆膜（2008年）

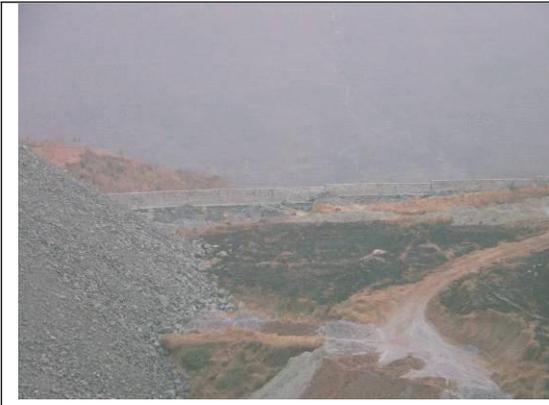
塘房坪弃渣场坡脚挡墙（2009年）

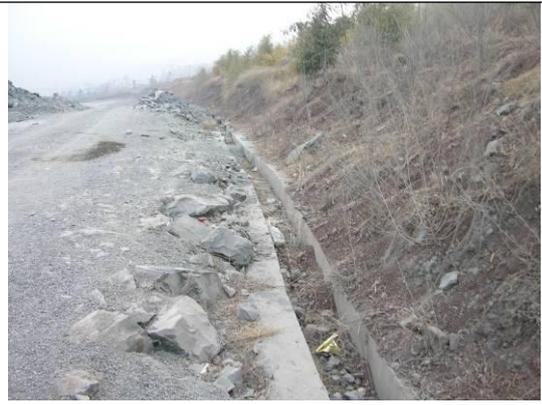
塘房坪弃渣场排水沟（2009年）

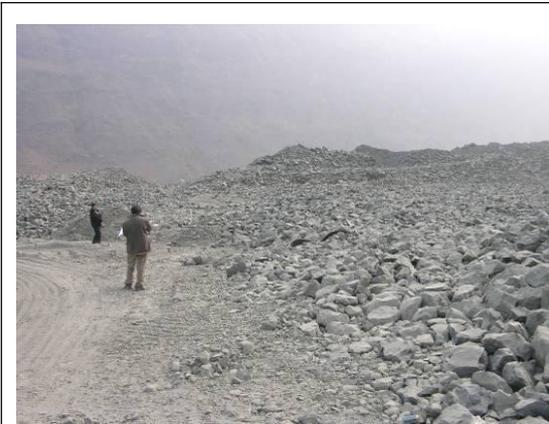
黄楠堡弃渣场渣顶（2009年）

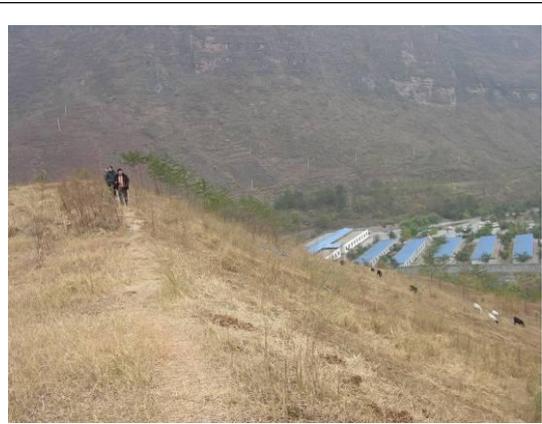
杨家沟渣场顶面及边坡覆土植草（2009年）

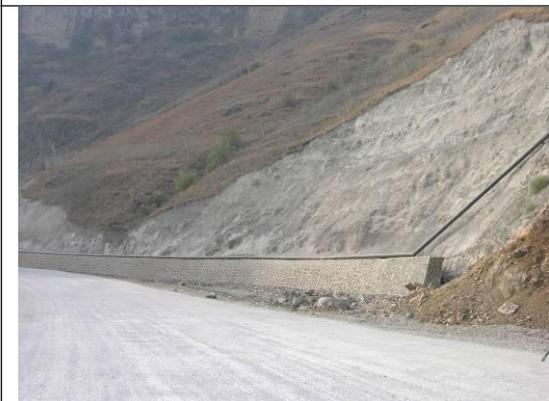
豆沙溪沟弃渣场边坡挡墙、护坡（2009年）

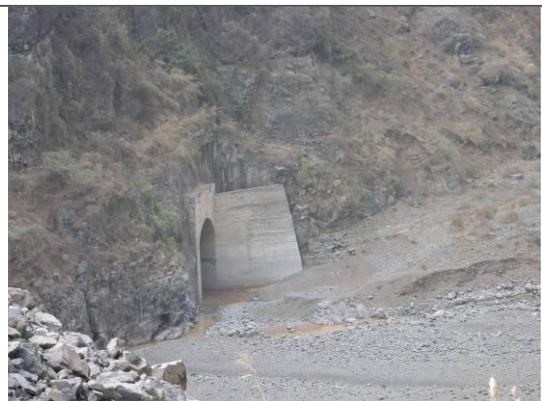
豆沙溪沟弃渣场上游排水隧洞（2009年）

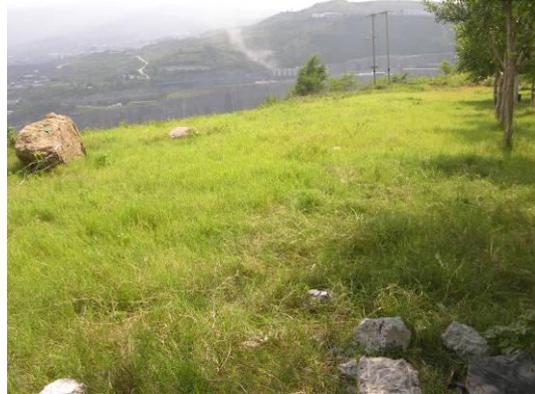
溪洛渡沟弃渣场顶面施工场地(2010年)

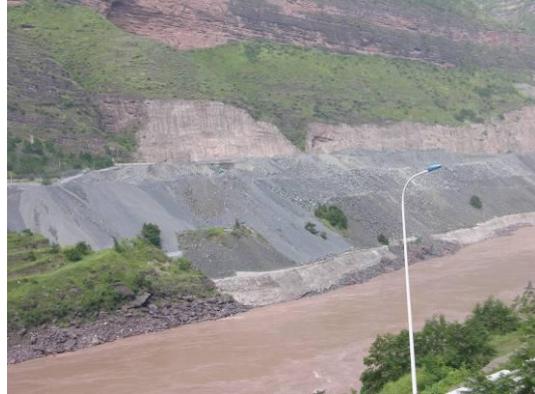
豆沙溪沟弃渣场边坡进行整治分级(2010年)

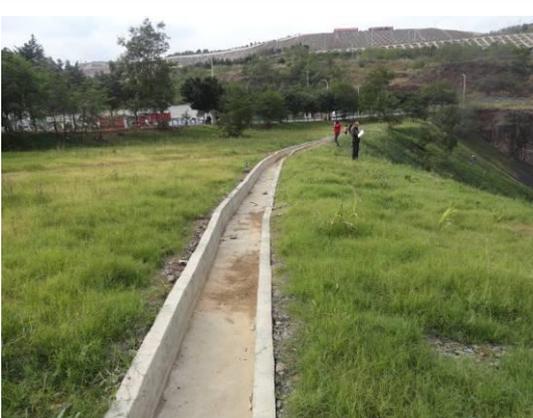
癞子沟弃渣场(2010年)

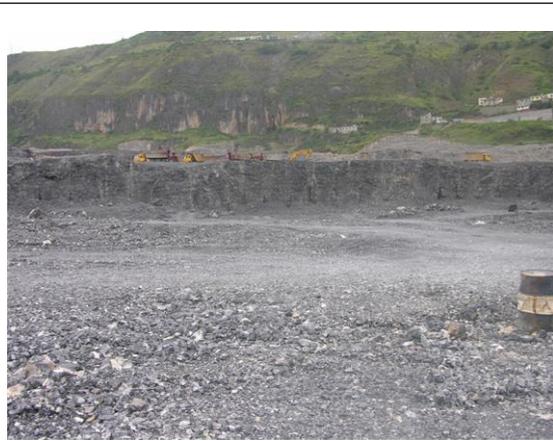
大戏场料场开挖面现状（2011年）

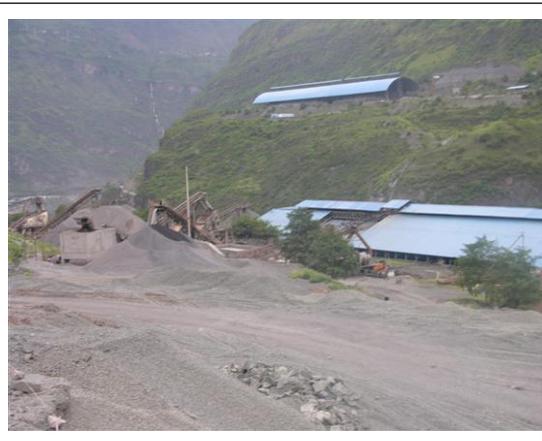
砂石料系统（2011年）

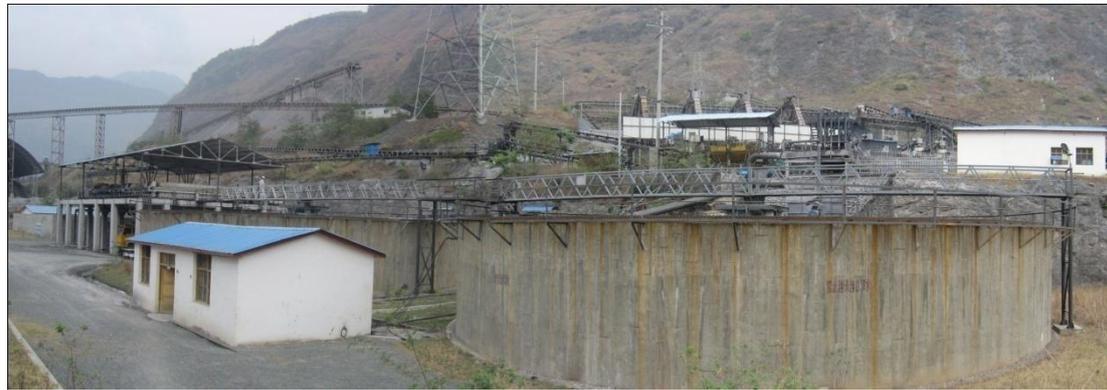
马家河坝细骨料加工厂（2012年）
