溪洛渡水电站水土保持监测简报

金沙江溪洛渡水电站
水土保持监测简报

2018 年第 3 期 (18-NO.3)

长江流域水土保持监测中心站

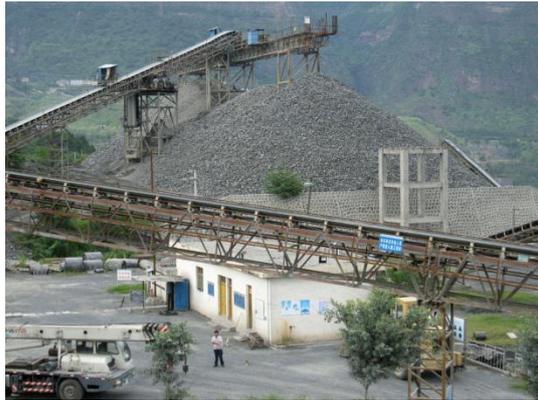
塘房坪骨料加工系统近景（2012年）

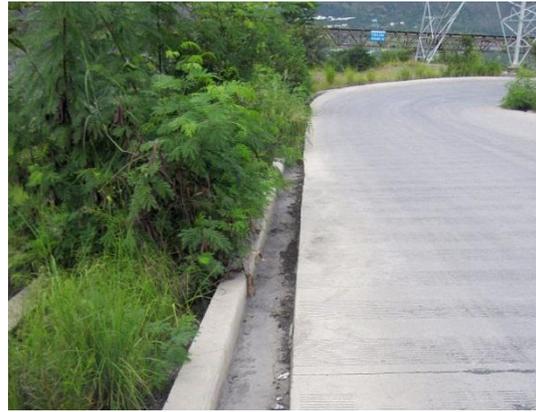
塘房坪骨料加工系统道路排水（2012年）

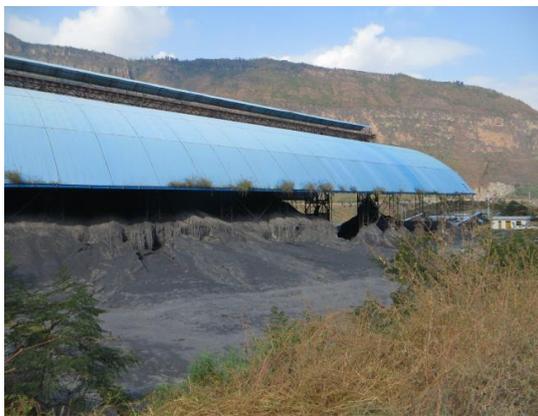
马家河坝细骨料加工厂（2013年）

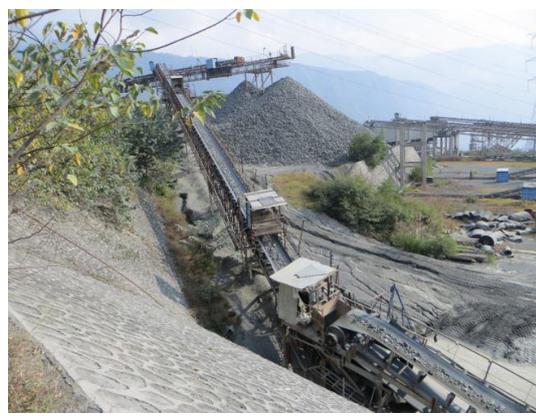
塘房坪骨料加工系统（2013年）

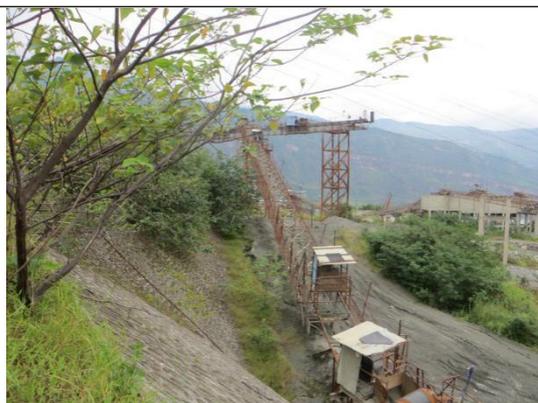
塘房坪粗骨料场（2014年）

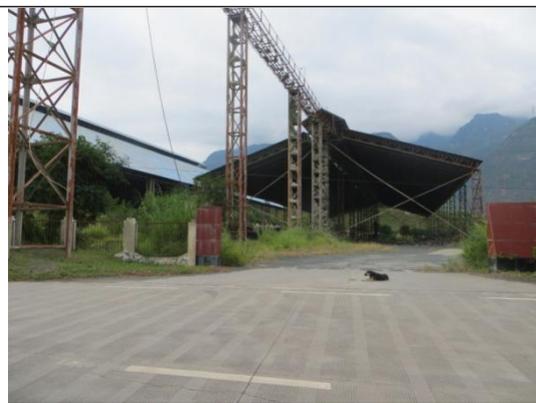
马家河坝骨料场现状（2014年）

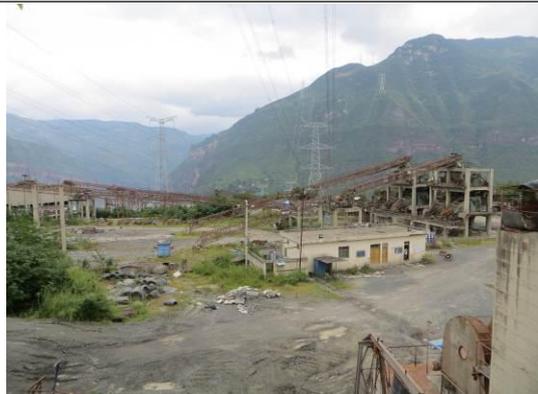
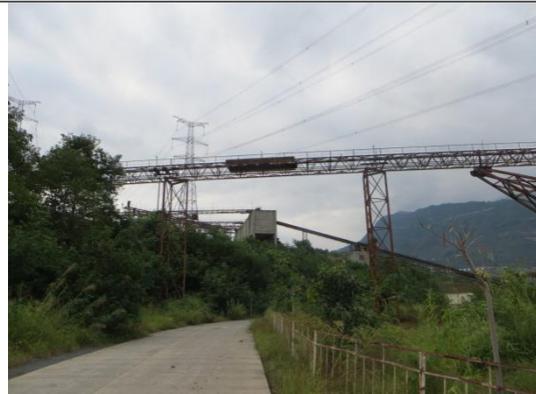
<p>塘房坪粗骨料场正在拆除 (2015 年)</p>	<p>输送线现状 ((2015 年)</p>

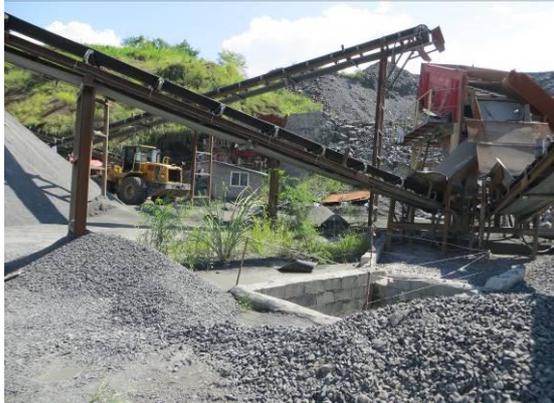
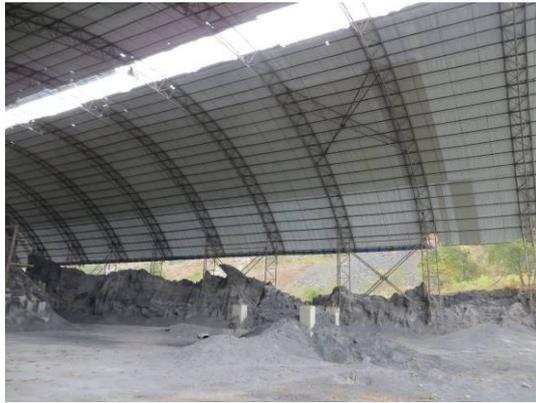
<p>塘房坪粗骨料场 (2016 年)</p>	<p>马家河坝骨料场现状 ((2016 年)</p>

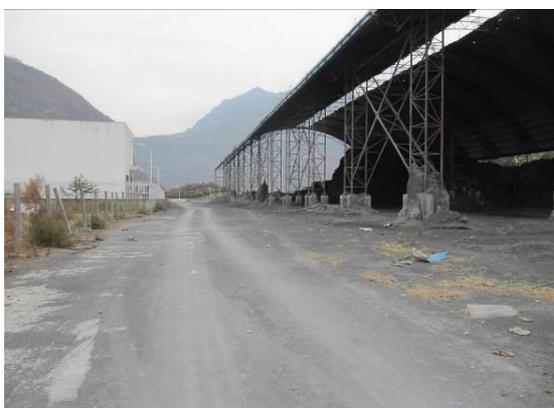
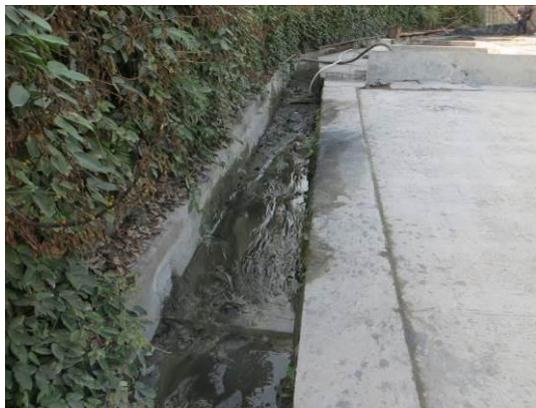
<p>马家河坝骨料场道路 (2017 年)</p>	<p>塘房坪粗骨料场排水沟 ((2017 年)</p>

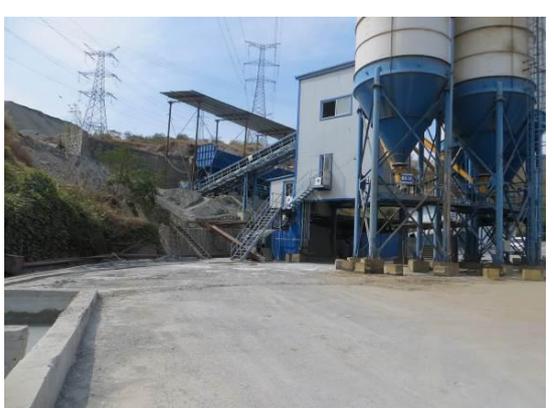
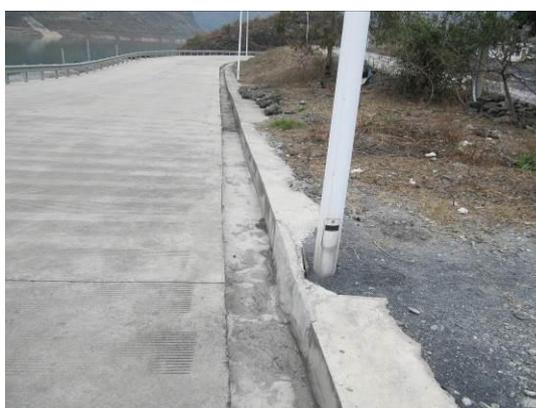
<p>塘房坪葛洲坝砂石砼系统 (2018 年)</p>	<p>马家河坝骨料场排水沟 ((2018 年)</p>
<p>6、迹地恢复</p>

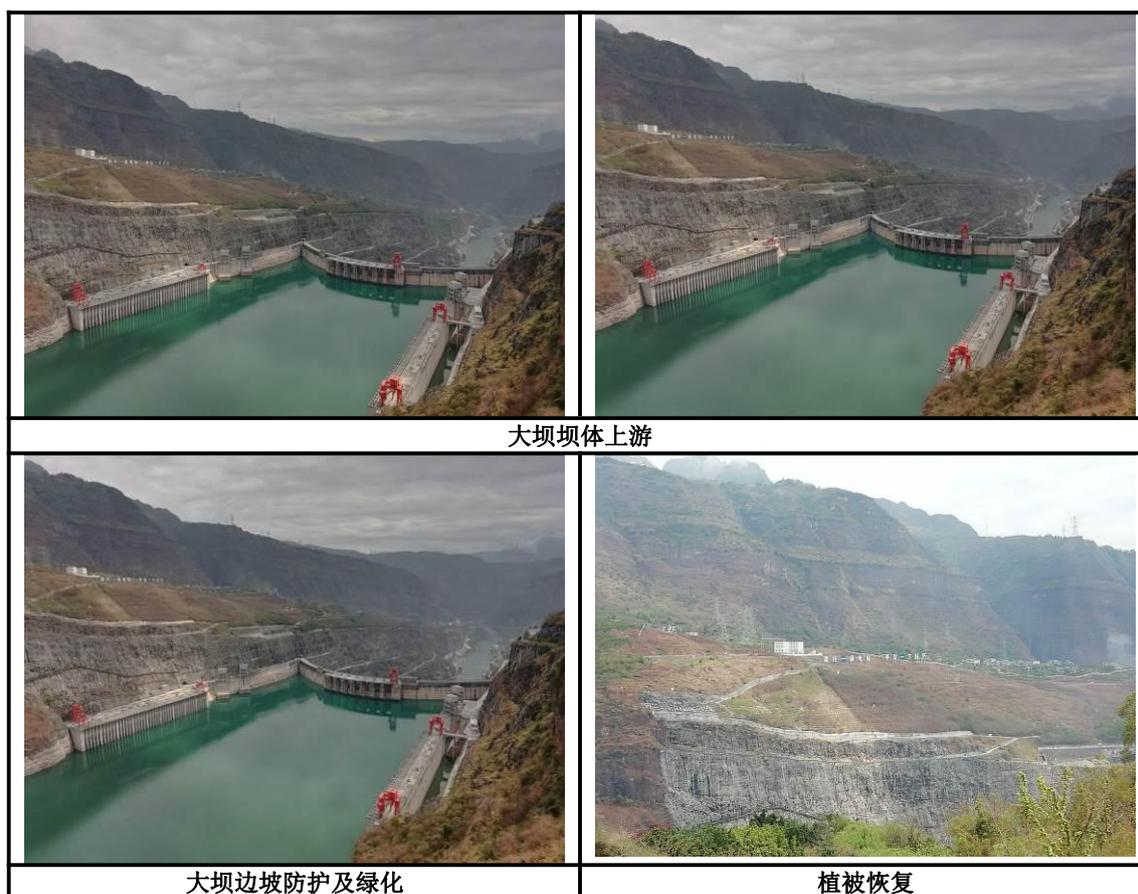
图 3-5 枢纽区现状

序号	渣场名称	扰动面积 (hm ²)	流失面积 (hm ²)	备注
1	枢纽区	52.66	0.01

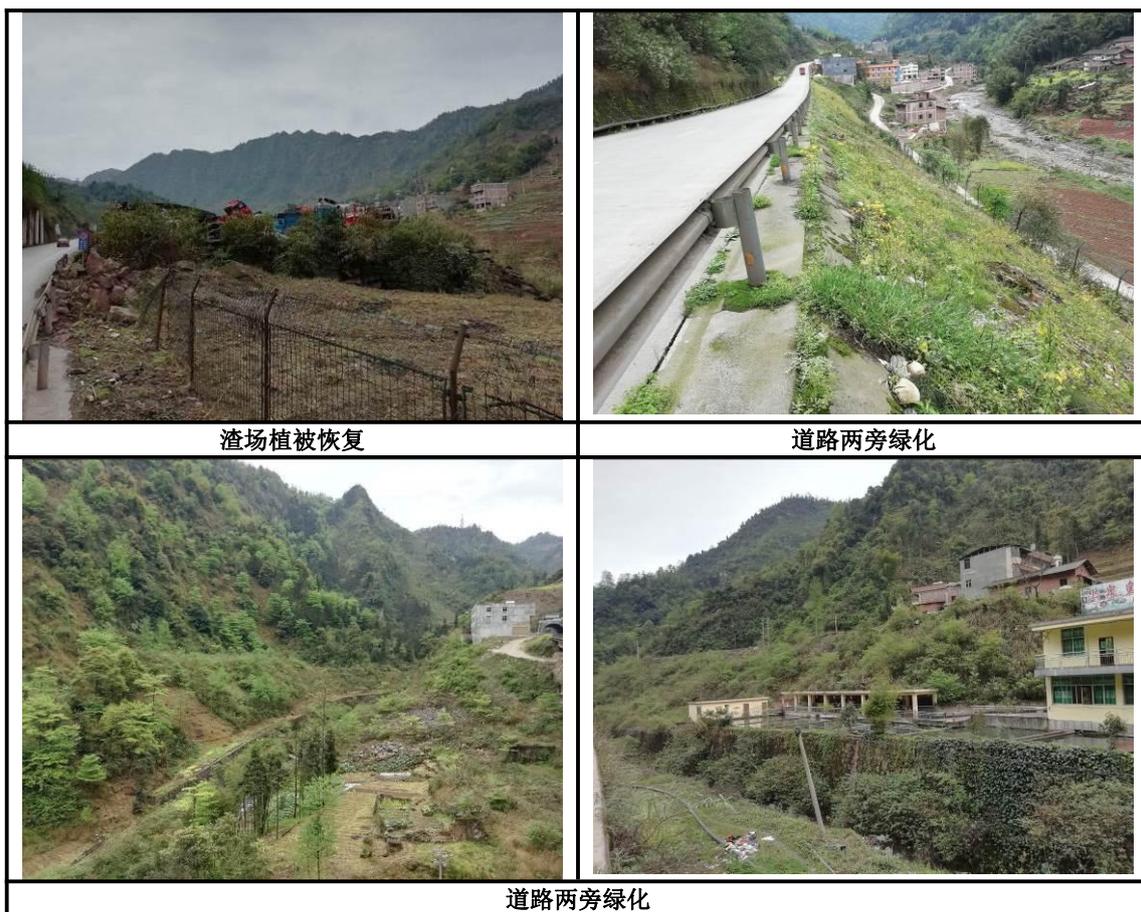
图 3-11 对外公路本次监测现状情况

对外公路现状见图 3-11。
